様式-1(急) 土砂災害警戒区域·土砂災害特別警戒区域 位置図 自然現象の種類急傾斜地の崩壊箇所番号343-Ⅱ-1286箇所名松本ⅡB所在地栃木県芳賀郡茂木町坂井

土砂災害警戒区域等の指定の公示に係る図書(その2)

様式-2-2(急)
土砂災害特別警戒区域の区域区分図
(急傾斜地の崩壊に伴う土石等の移動により
建築物の地上部に作用すると想定される力)

様式-2-3(急) 土砂災害特別警戒区域の区域区分図 (急傾斜地の崩壊に伴う土石等の堆積により 建築物の地上部に作用すると想定される力)

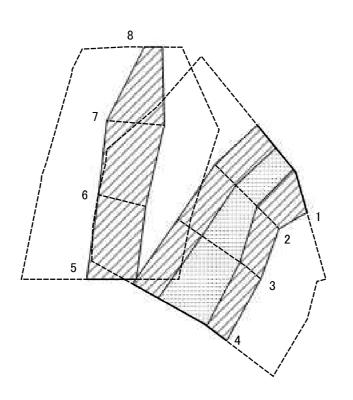
図中の数字は横断測線番号を示す

災害防止法			
災害防止法 令第三条の	土石等の(移動)高さが1m以下の場合、 土石等の移動による力が100kN/㎡を超える区域	···	4
に該当する !	それ以外の区域		1:

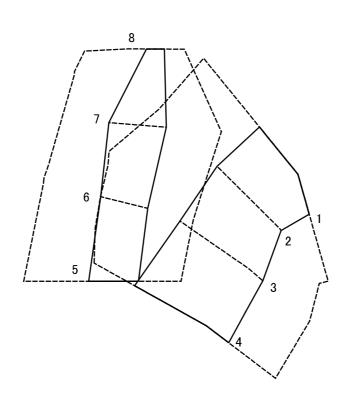
図中の数字は横断測線番号を示す

少災害防止法	1	
少災害防止法 〒令第三条の 単に該当する 域	土石等の堆積の高さが3mを超える区域	縮
	それ以外の区域	1:1,
