土砂災害警戒区域等の指定の公示に係る図書(その1)

様式-1(急)
土砂災害警戒区域・土砂災害特別警戒区域
位置図

自然現象の種類	急傾斜地の崩壊
箇所番号	343-II-1288
箇所名	持之倉IIA
所在地	栃木県芳賀郡茂木町坂井

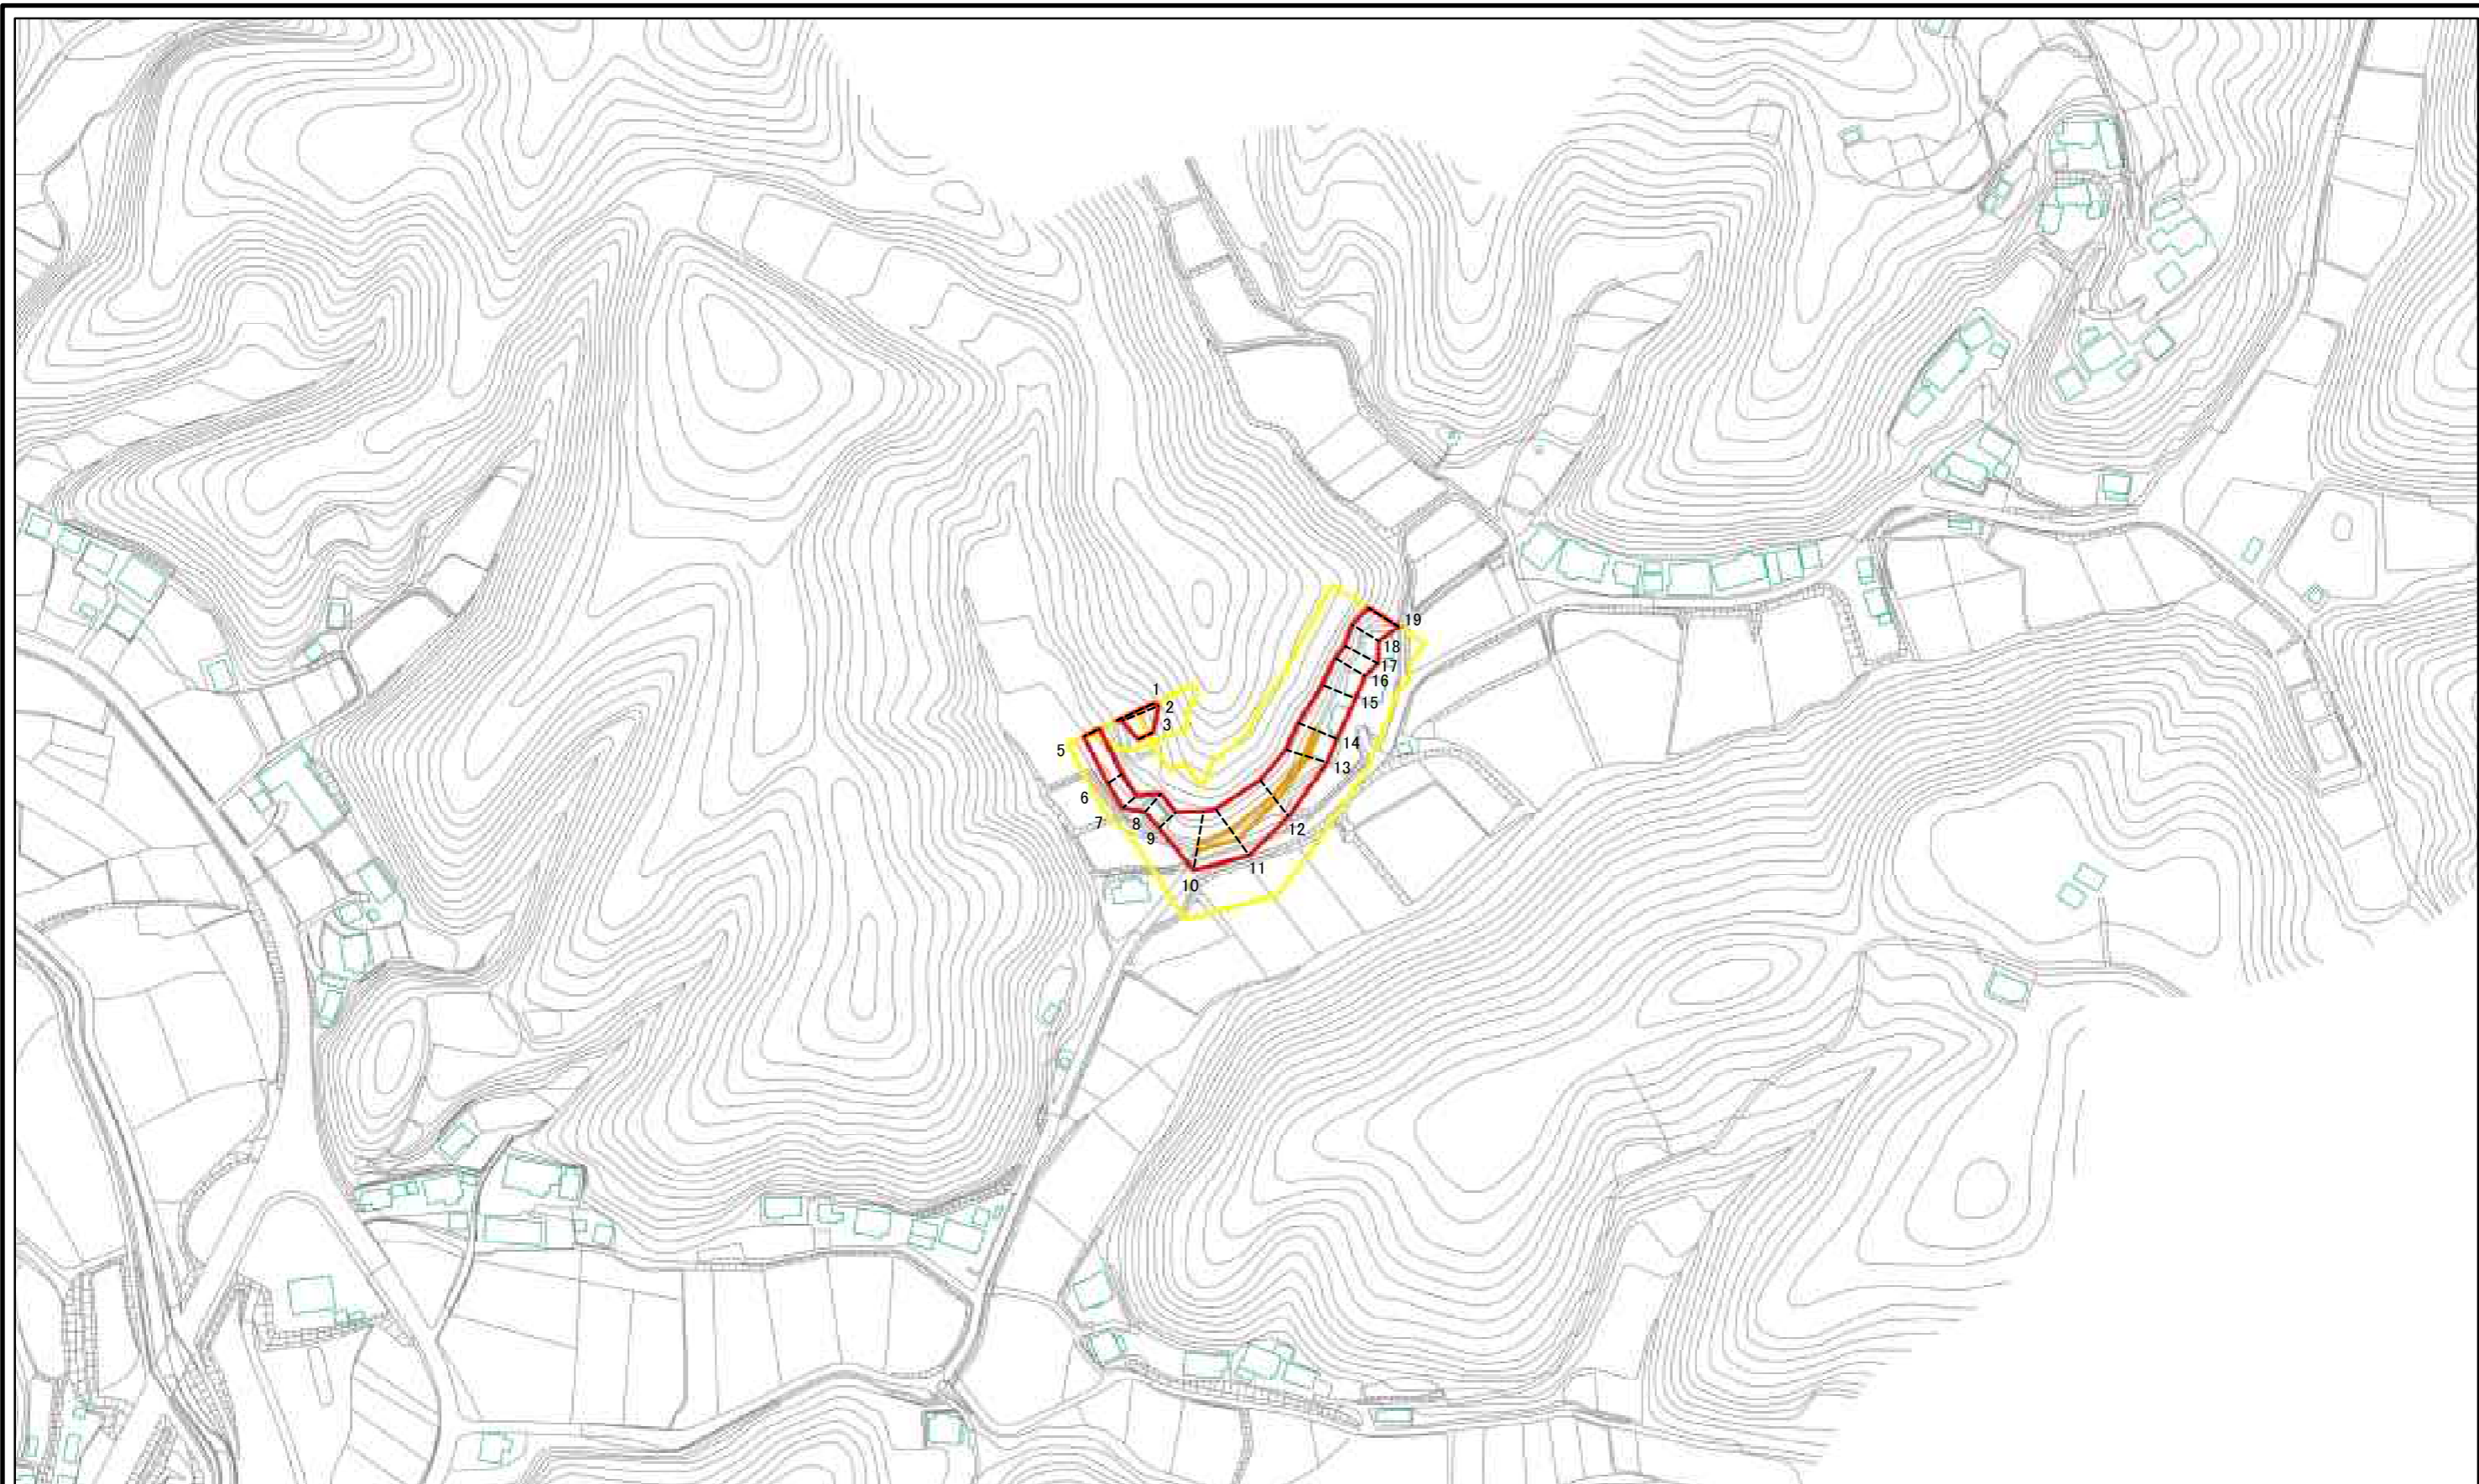
図中の数字は横断測線番号を示す

様式-2(急) 土砂災害警戒区域・土砂災害特別警戒区域 区域図(その1)	土砂災害防止法施行令第二条の基準に該当する区域		N 縮尺 1:2,500	自然現象の種類	急傾斜地の崩壊	箇所番号	343-II-1288
	土砂災害防止法施行令第三条の基準に該当する区域			告示番号		箇所名	持之倉IIA
	それ以外の区域			告示年月日		所在地	栃木県芳賀郡茂木町坂井

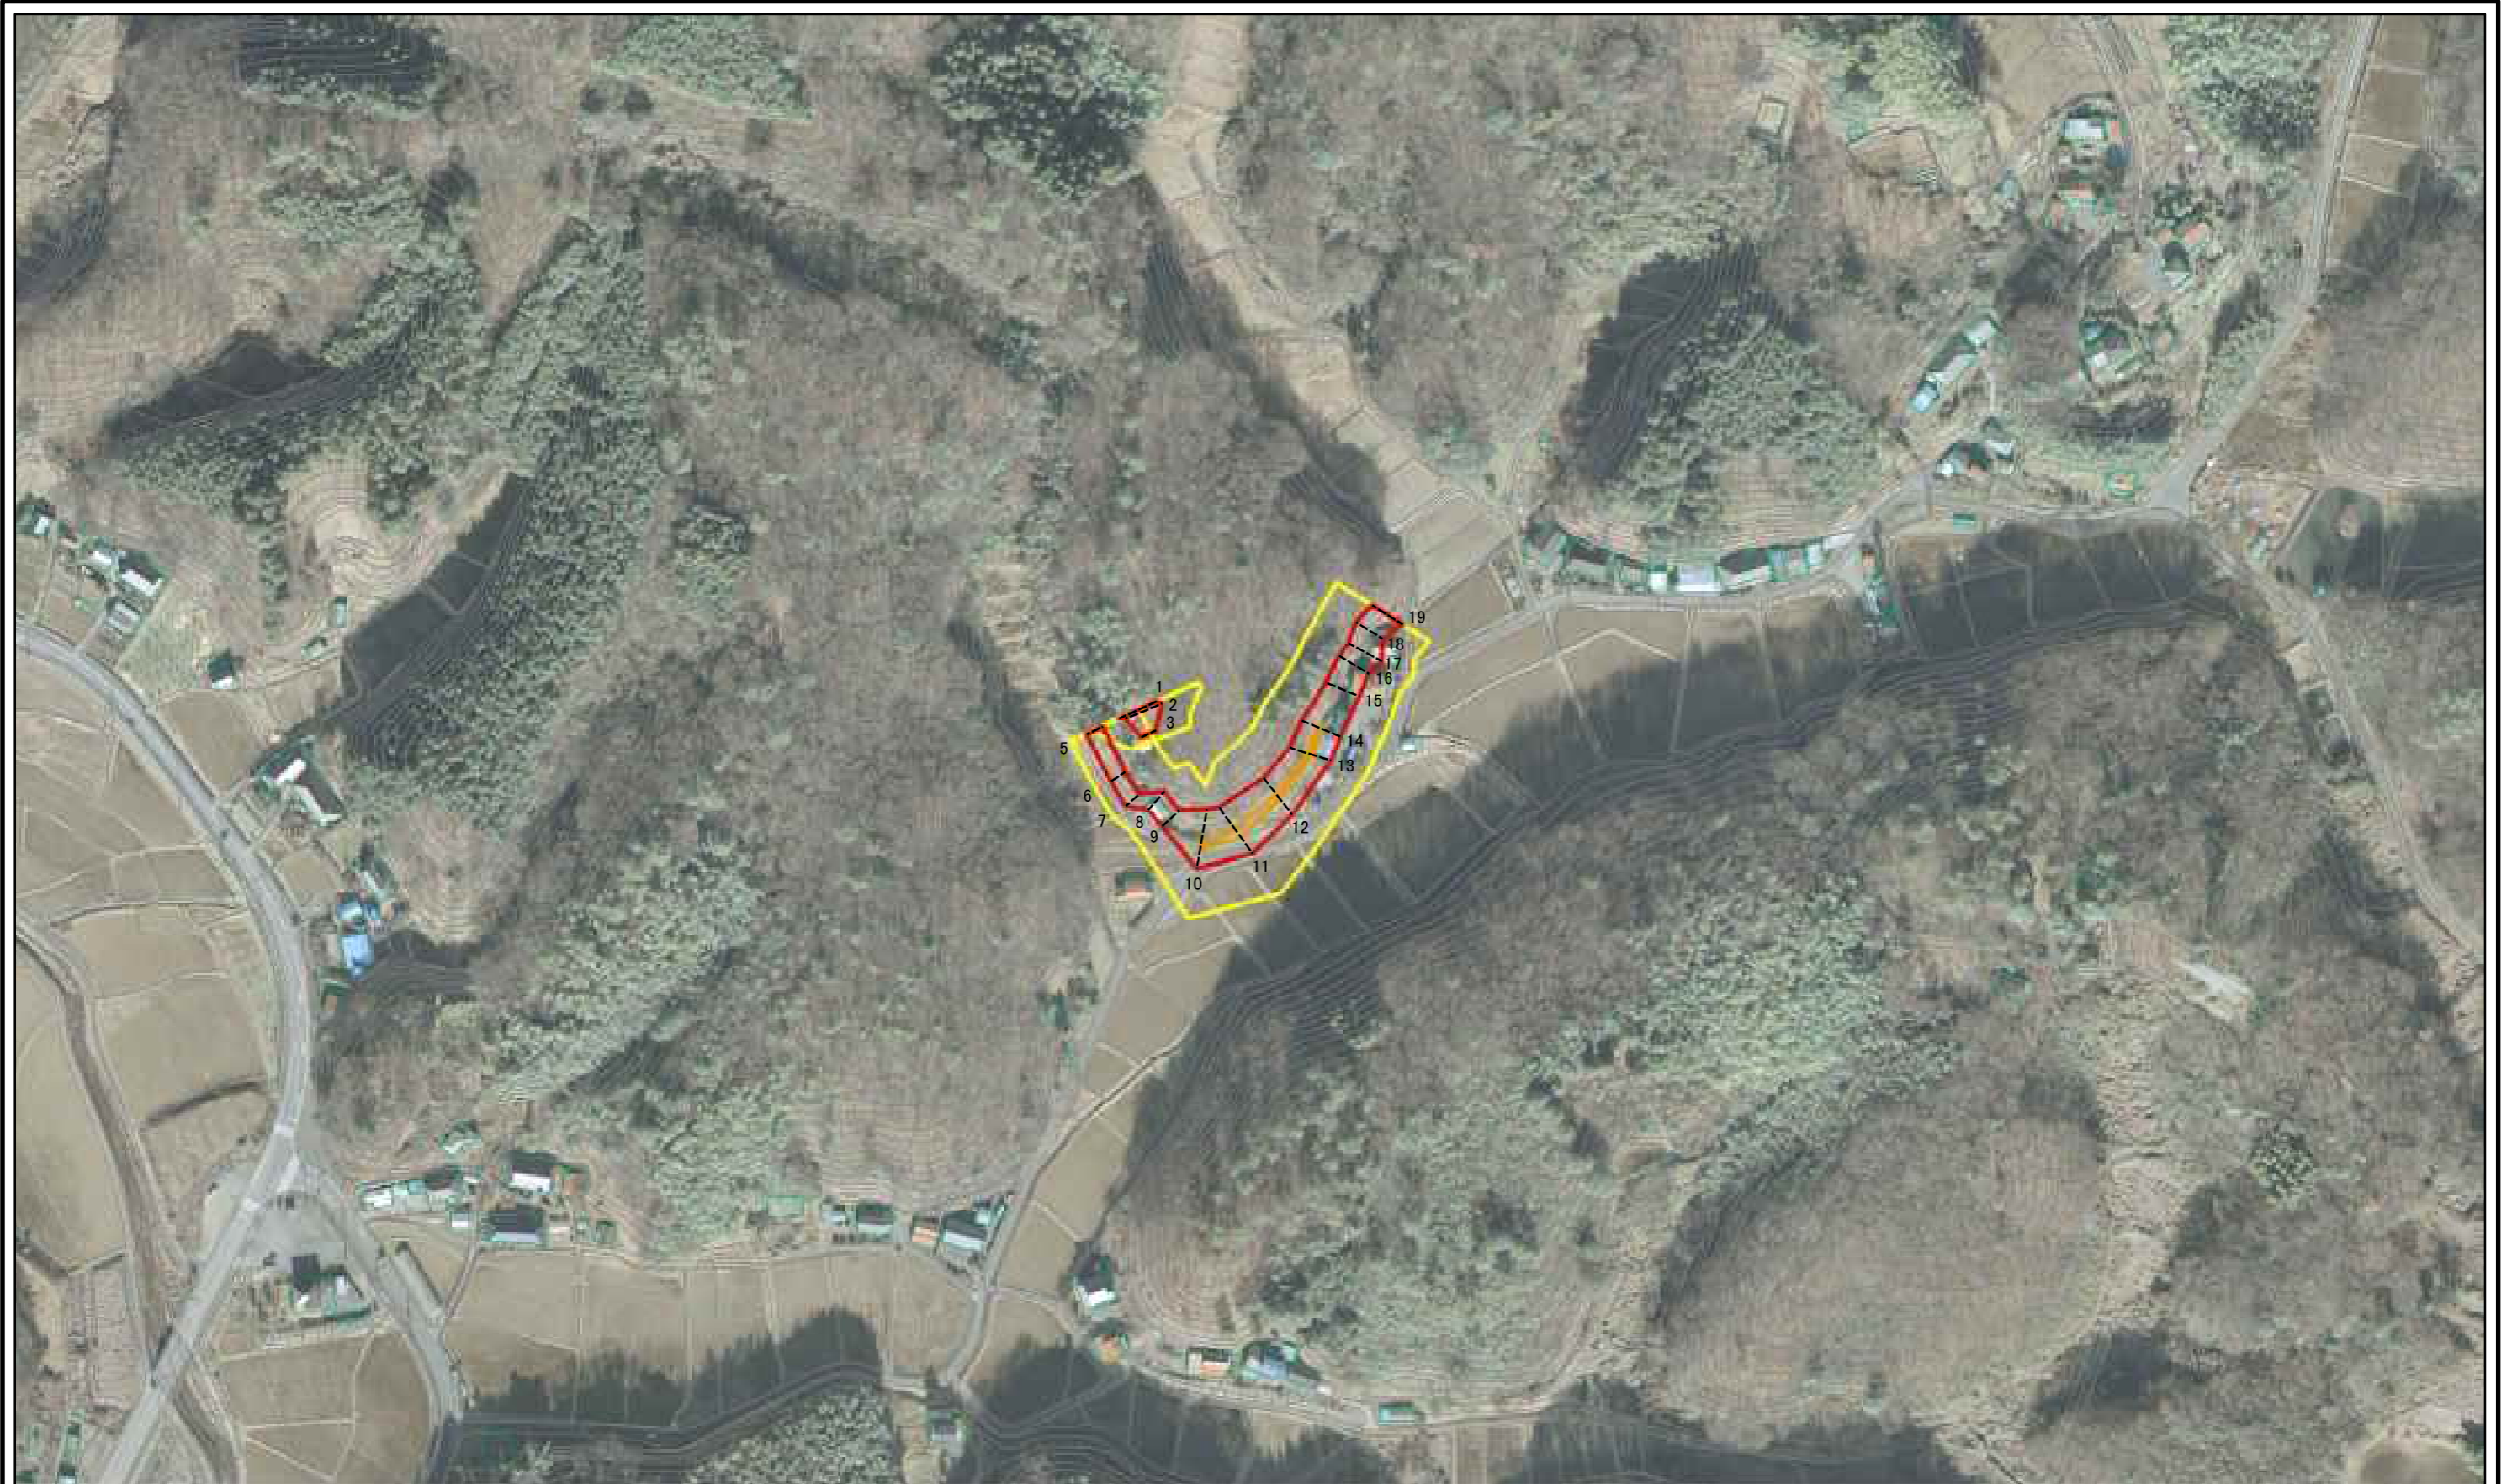
図中の数字は横断測線番号を示す

参考資料	土砂災害防止法施行令第二条の基準に該当する区域		N	自然現象の種類	急傾斜地の崩壊	箇所番号	343-II-1288	
	土砂災害防止法施行令第三条の基準に該当する区域			告示番号		箇所名	持之倉IIA	
	土砂等の(移動)高さが1m以下の場合、土砂等の移動による力が100kN/mを超える区域			縮尺	告示年月日		所在地	栃木県芳賀郡茂木町坂井
	土砂等の堆積の高さが3mを超える区域			1:2,500
