土砂災害警戒区域等の指定の公示に係る図書(その1)

様式-1(急)
土砂災害警戒区域・土砂災害特別警戒区域
位置図

343-Ⅲ-1034

於犬沢ⅢA

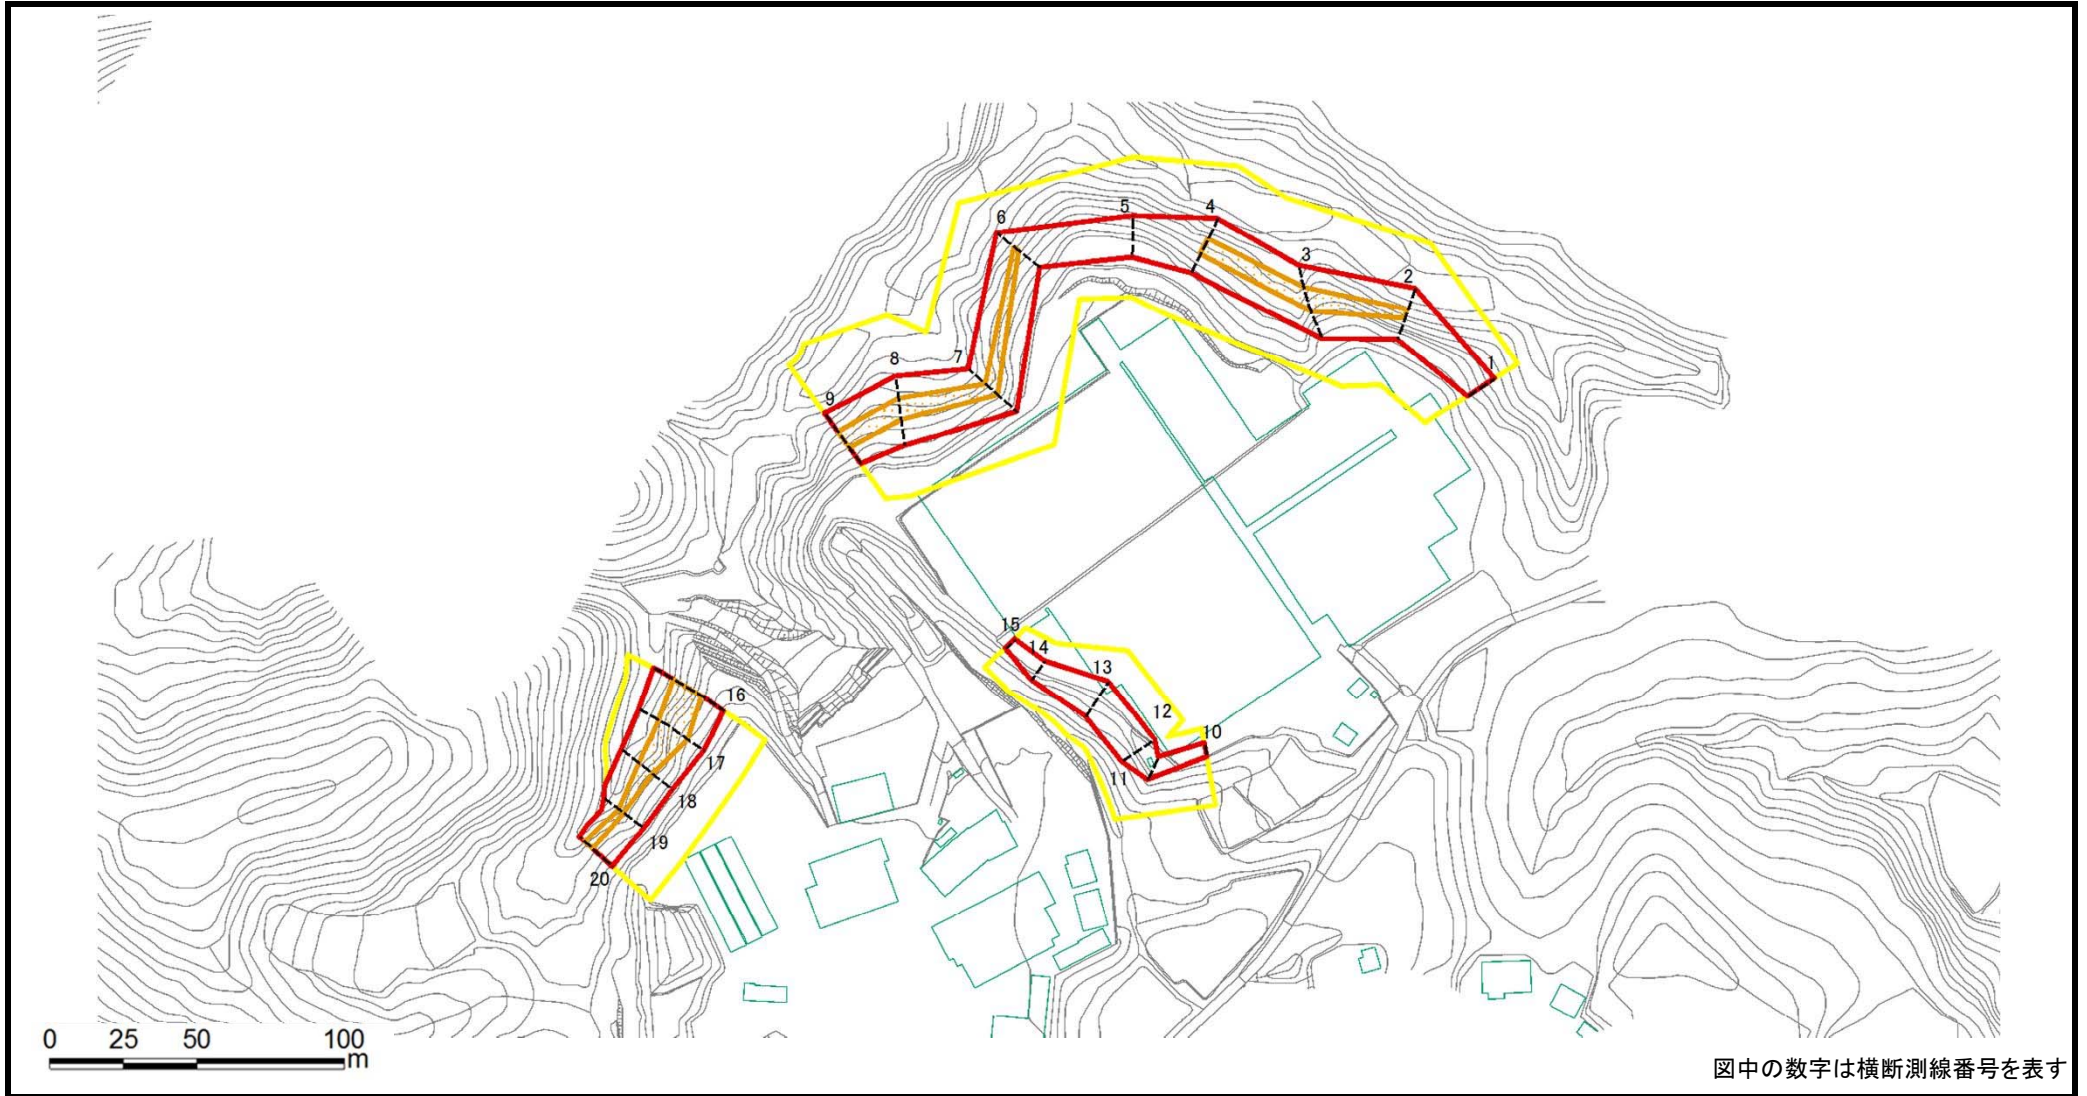
図中の数字は横断測線番号を表す

様式-2(急) 土砂災害警戒区域・土砂災害特別警戒区域 区域図(その1)	土砂災害防止法施行令第二条の基準に該当する区域			N 縮尺 1:2500	自然現象の種類	急傾斜地の崩壊	箇所番号	343-Ⅲ-1034
	土砂災害防止法施行令第三条の基準に該当する区域	土石等の(移動)高さが1m以下の場合、土石等の移動による力が100kN/mを超える区域			告示番号		箇所名	於犬沢ⅢA
		土石等の堆積の高さが3mを超える区域		告示年月日		所在地	栃木県芳賀郡茂木町黒田	
		それ以外の区域

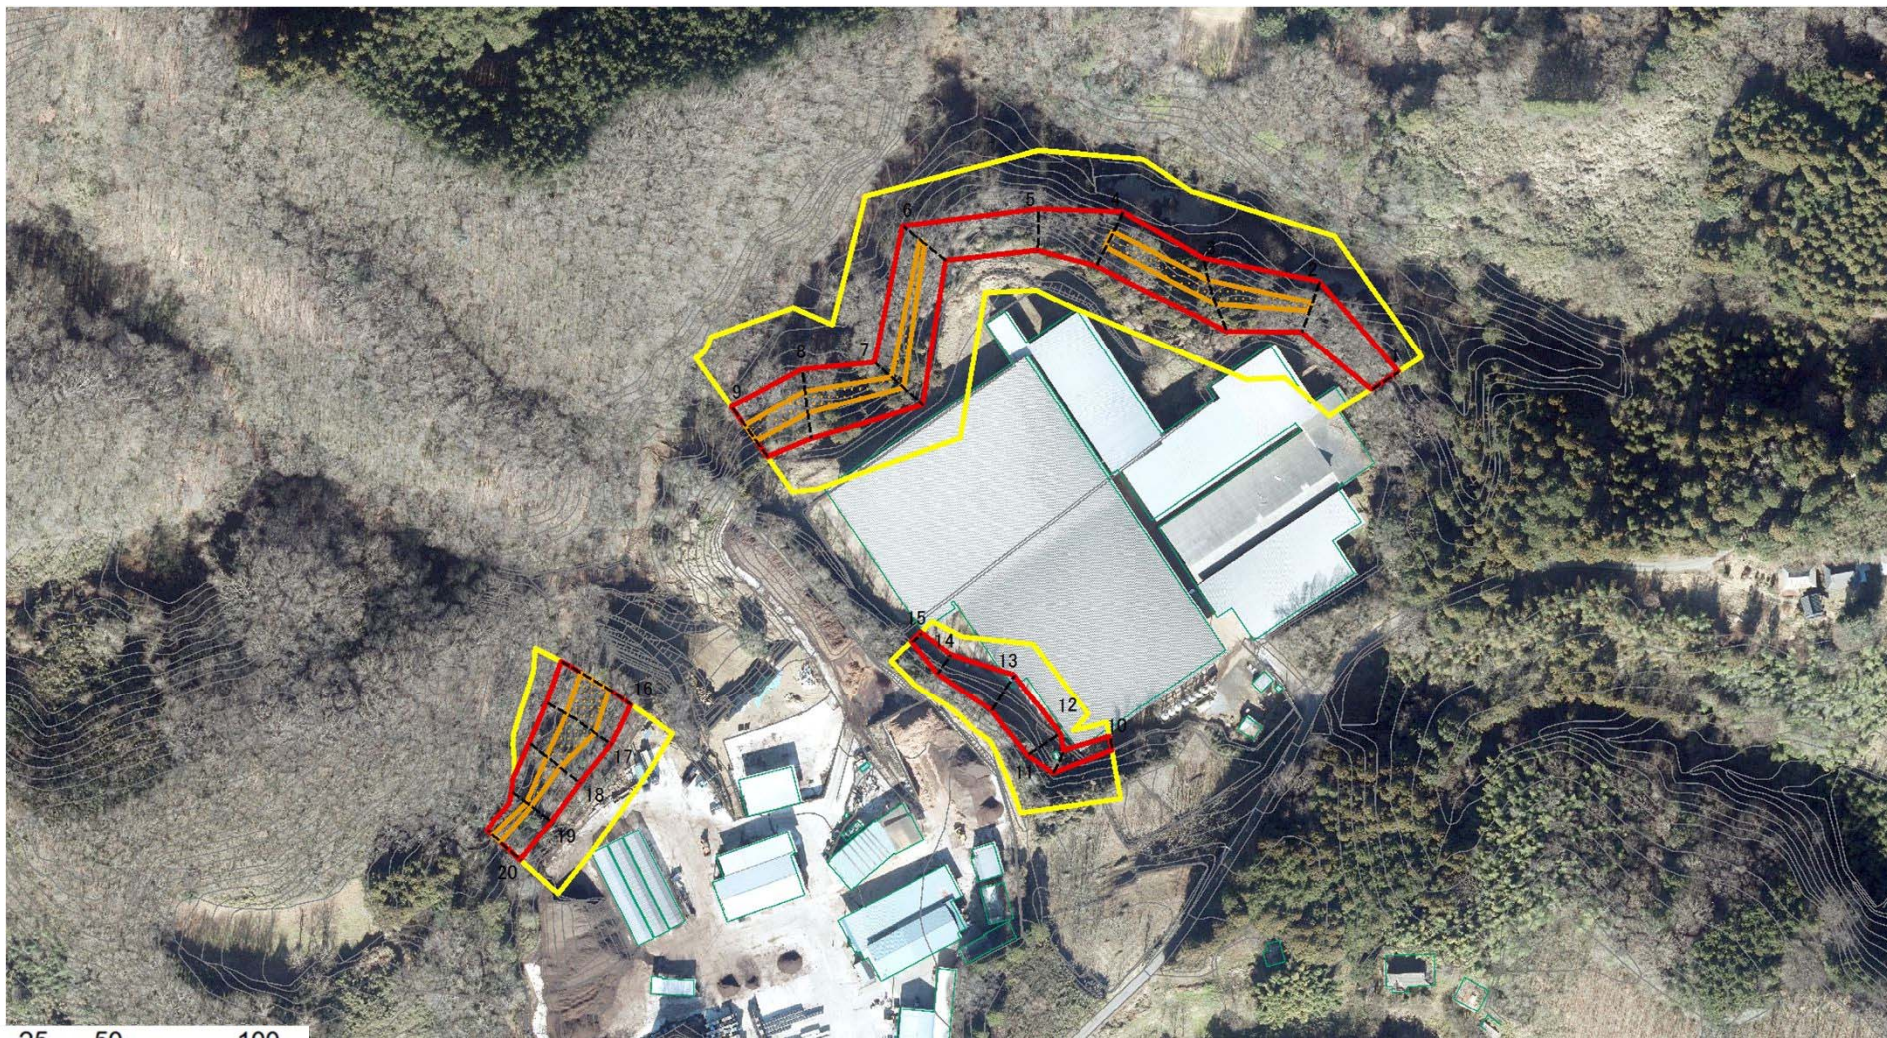
図中の数字は横断測線番号を表す

参考資料	土砂災害防止法施行令第二条の基準に該当する区域			N ↑	自然現象の種類	急傾斜地の崩壊	箇所番号	343-Ⅲ-1034
	土砂災害防止法施行令第三条の基準に該当する区域	土石等の(移動)高さが1m以下の場合、 土石等の移動による力が100kN/mを超える区域			告示番号		箇所名	於犬沢ⅢA
		土石等の堆積の高さが3mを超える区域		縮尺 1:2500	告示年月日		所在地	栃木県芳賀郡茂木町黒田
		それ以外の区域

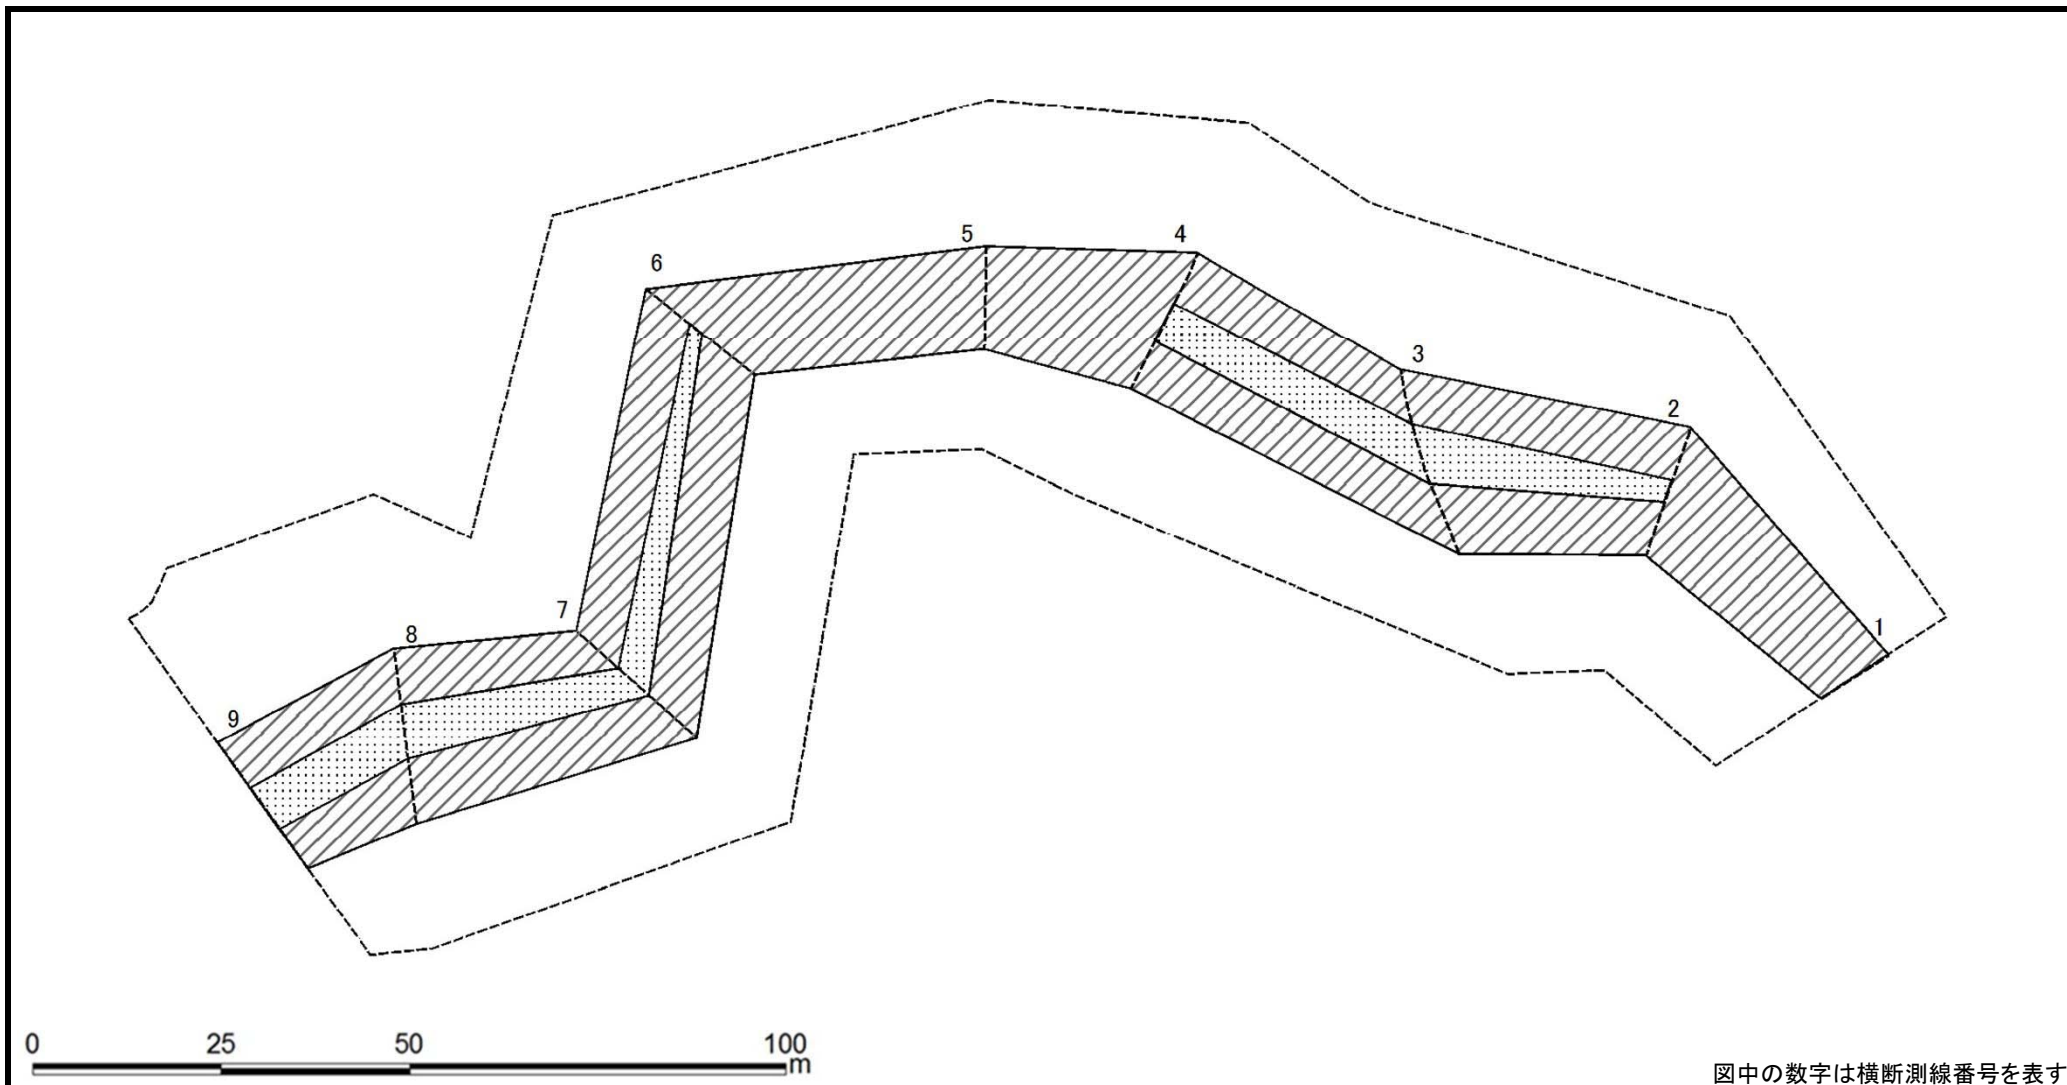
図中の数字は横断測線番号を表す

様式2-2(急) 土砂災害特別警戒区域の区域区分図 (急傾斜地の崩壊に伴う土石等の移動により建築物の地上部に作用すると想定される力)	土砂災害防止法施行令第二条の基準に該当する区域		縮尺 1:1000	自然現象の種類	急傾斜地の崩壊	箇所番号	343-Ⅲ-1034
	土砂災害防止法施行令第三条の基準に該当する区域	土石等の(移動)高さが1m以下の場合、土石等の移動による力が100kN/m ² を超える区域		告示番号		箇所名	於犬沢ⅢA
	それ以外の区域			告示年月日		所在地	栃木県芳賀郡茂木町黒田

横断測線の区間	土石等の移動により建築物の地上部に作用すると想定される力				土石等の堆積により建築物の地上部に作用すると想定される力				横断測線の区間	土石等の移動により建築物の地上部に作用すると想定される力				土石等の堆積により建築物の地上部に作用すると想定される力			
	土石等の(移動)高さが1m以下の場合、土石等の移動による力が100kN/m ² を超える区域		それ以外の区域		土石等の堆積の高さが3mを超える区域		それ以外の区域			土石等の(移動)高さが1m以下の場合、土石等の移動による力が100kN/m ² を超える区域		それ以外の区域		土石等の堆積の高さが3mを超える区域		それ以外の区域	
	力の大きさのうち最大のもの(kN/m ²)	土石等の高さ(m)	力の大きさのうち最大のもの(kN/m ²)	土石等の高さ(m)	力の大きさのうち最大のもの(kN/m ²)	土石等の高さ(m)	力の大きさのうち最大のもの(kN/m ²)	土石等の高さ(m)		力の大きさのうち最大のもの(kN/m ²)	土石等の高さ(m)	力の大きさのうち最大のもの(kN/m ²)	土石等の高さ(m)	力の大きさのうち最大のもの(kN/m ²)	土石等の高さ(m)	力の大きさのうち最大のもの(kN/m ²)	土石等の高さ(m)
1 ~ 2	109.32	1.00	100.00	1.00	-	-	11.34	2.12									
2 ~ 3	116.49	1.00	100.00	1.00	-	-	11.59	2.17									
3 ~ 4	117.37	1.00	100.00	1.00	-	-	14.36	2.68									
4 ~ 5	117.37	1.00	100.00	1.00	-	-	14.36	2.68									
5 ~ 6	105.51	1.00	100.00	1.00	-	-	14.36	2.68									
6 ~ 7	113.77	1.00	100.00	1.00	-	-	11.02	2.06									
7 ~ 8	117.28	1.00	100.00	1.00	-	-	11.90	2.22

8 ~ 9	123.23	1.00	100.00	1.00	-	-	14.43	2.70									
10 ~ 11	-	-	71.78	1.00	-	-	9.12	1.70									
11 ~ 12	-	-	94.08	1.00	-	-	9.18	1.72									
12 ~ 13	-	-	97.27	1.00	-	-	11.44	2.14									
13 ~ 14	-	-	97.27	1.00	-	-	11.44	2.14									
14 ~ 15	-	-	73.32	1.00	-	-	10.01	1.87									
16 ~ 17	133.28	1.00	100.00	1.00	-	-	13.01	2.43									
17 ~ 18	133.28	1.00	100.00	1.00	-	-	13.01	2.43									
18 ~ 19	114.63	1.00	100.00	1.00	-	-	11.08	2.07									
19 ~ 20	109.32	1.00	100.00	1.00	-	-	11.05	2.07									
~																	
~																	
~																	
~																	
~																	
~

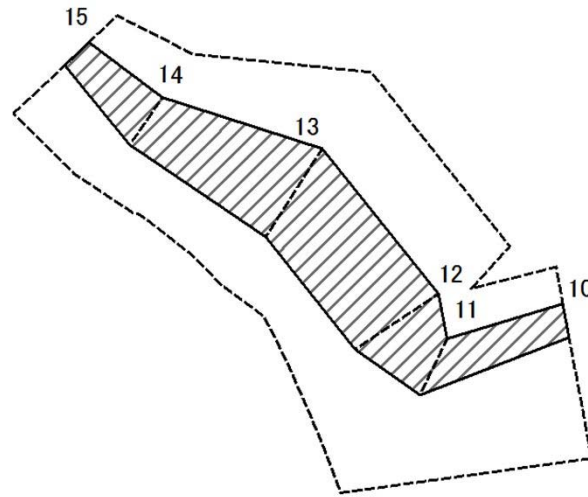
図中の数字は横断測線番号を表す

様式2-2(急)
土砂災害特別警戒区域の区域区分図
(急傾斜地の崩壊に伴う土石等の移動により建築物の地上部に作用すると想定される力)

土砂災害防止法施行令第二条の基準に該当する区域		
土砂災害防止法施行令第三条の基準に該当する区域	土石等の(移動)高さが1m以下の場合、 土石等の移動による力が100kN/m ² を超える区域	
それ以外の区域

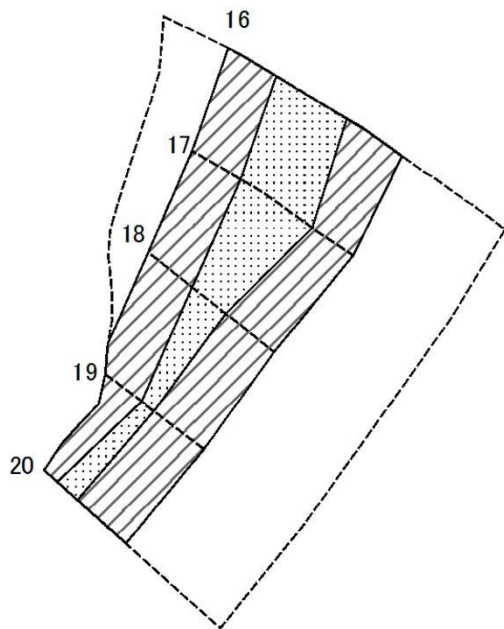
図中の数字は横断測線番号を表す

様式2-2(急)
土砂災害特別警戒区域の区域区分図
(急傾斜地の崩壊に伴う土石等の移動により建築物の地上部に作用すると想定される力)

土砂災害防止法施行令第二条の基準に該当する区域	
土砂災害防止法施行令第三条の基準に該当する区域	土石等の(移動)高さが1m以下の場合、土石等の移動による力が100kN/m ² を超える区域
	それ以外の区域

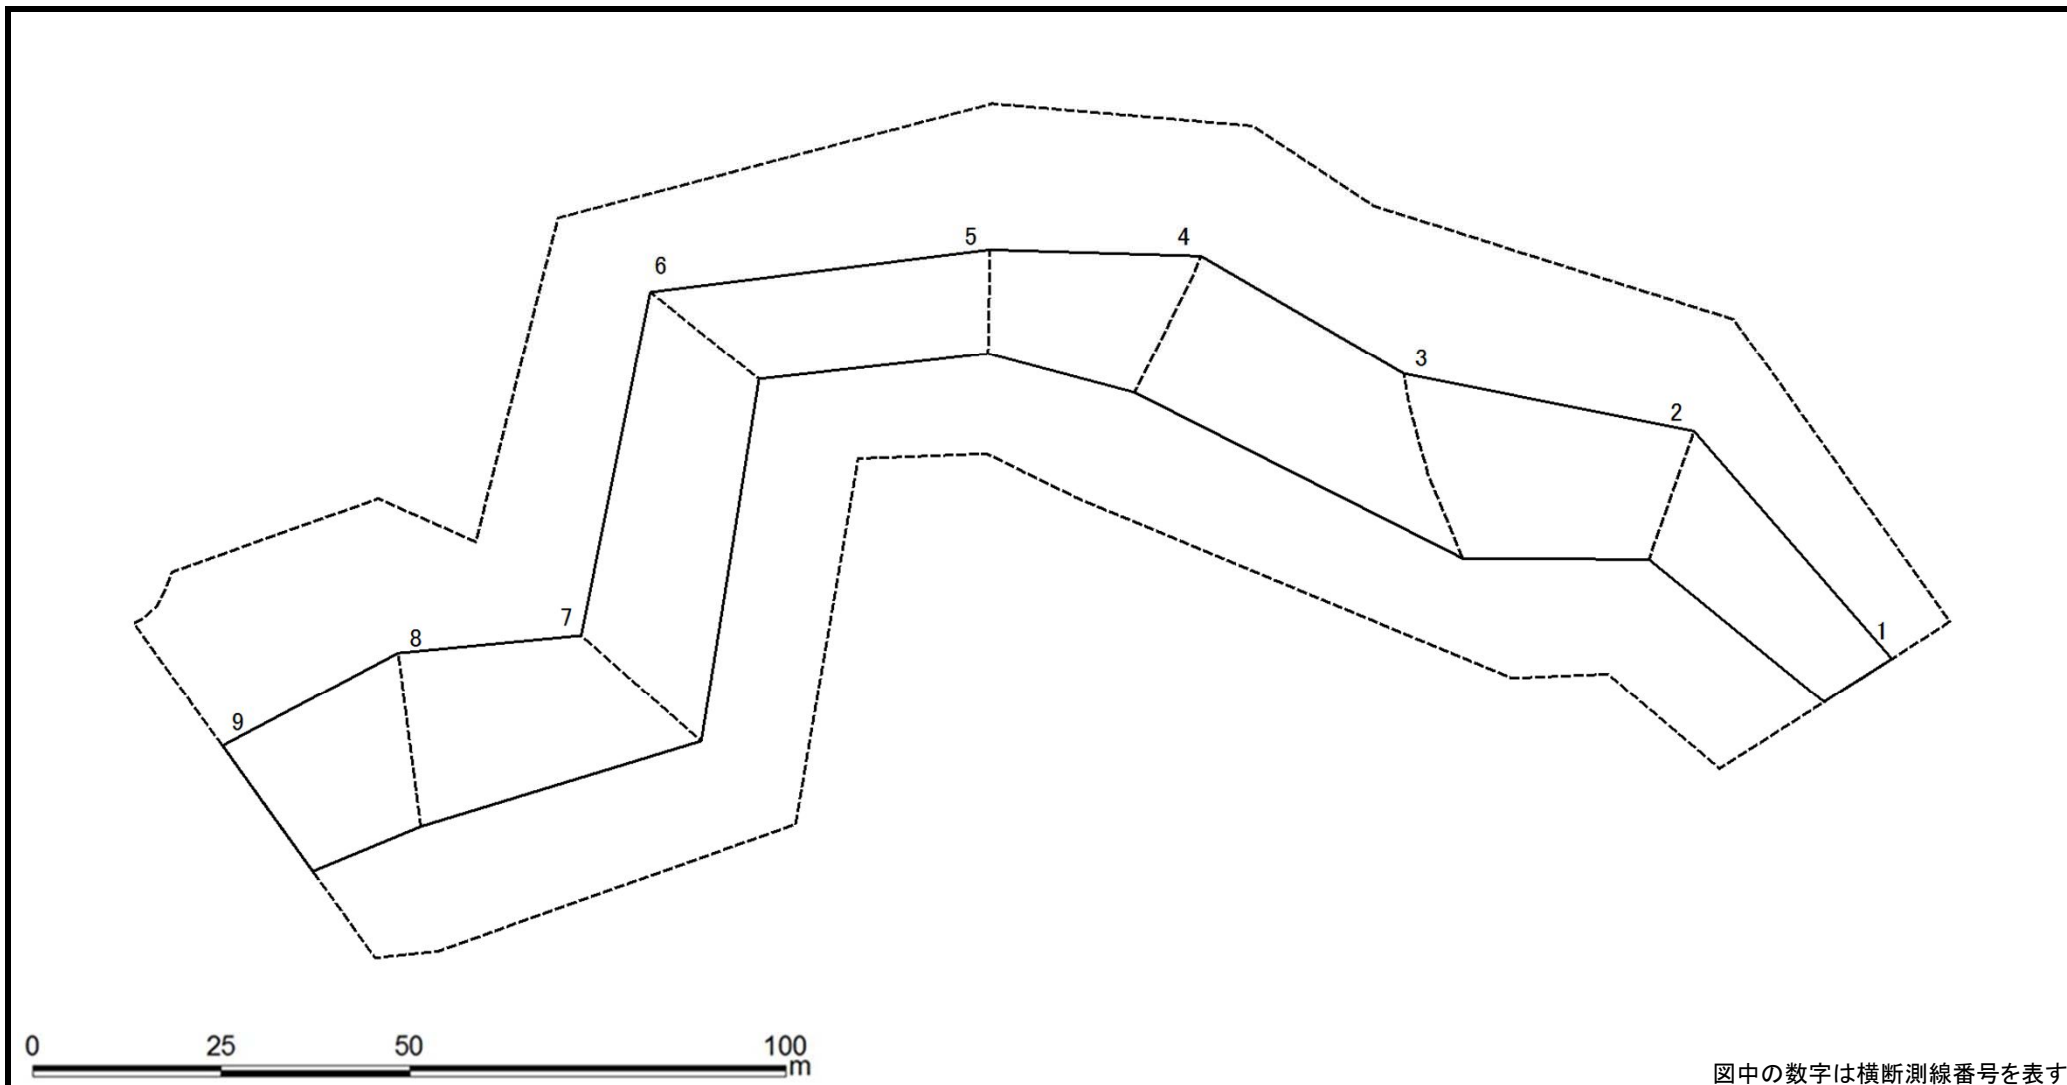
図中の数字は横断測線番号を表す

様式2-3(急) 土砂災害特別警戒区域の区域区分図 (急傾斜地の崩壊に伴う土石等の堆積により建築物の地上部に作用すると想定される力)	土砂災害防止法施行令第二条の基準に該当する区域			自然現象の種類	急傾斜地の崩壊	箇所番号	343-Ⅲ-1034
	土砂災害防止法施行令第三条の基準に該当する区域	土石等の堆積の高さが3mを超える区域		告示番号		箇所名	於犬沢ⅢA
		それ以外の区域	縮尺 1:1000	告示年月日		所在地	栃木県芳賀郡茂木町黒田

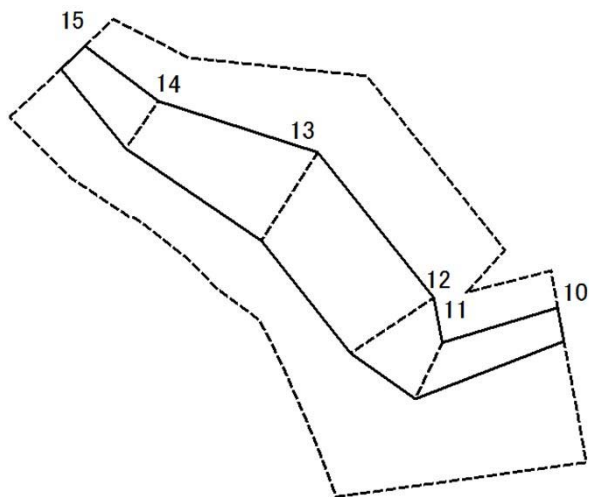
図中の数字は横断測線番号を表す

様式2-3(急)
土砂災害特別警戒区域の区域区分図
(急傾斜地の崩壊に伴う土石等の堆積により建築物の地上部に作用すると想定される力)

土砂災害防止法施行令第二条の基準に該当する区域		
土砂災害防止法施行令第三条の基準に該当する区域	土石等の堆積の高さが3mを超える区域	
	それ以外の区域

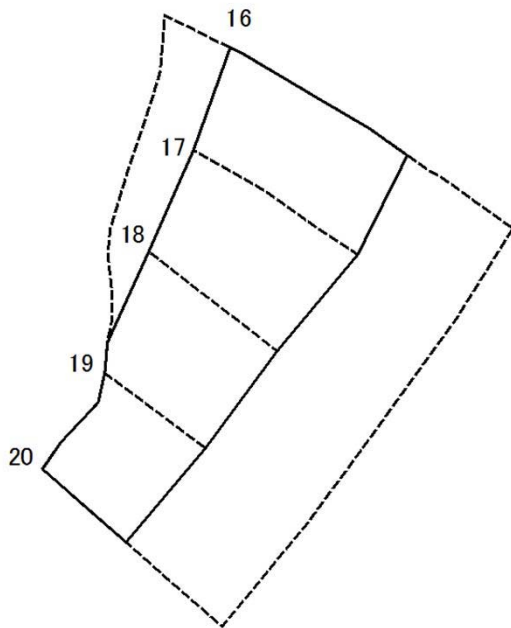
図中の数字は横断測線番号を表す

様式2-3(急)
土砂災害特別警戒区域の区域区分図
(急傾斜地の崩壊に伴う土石等の堆積により建築物の地上部に作用すると想定される力)

土砂災害防止法施行令第二条の基準に該当する区域		
土砂災害防止法施行令第三条の基準に該当する区域	土石等の堆積の高さが3mを超える区域	
	それ以外の区域
