土砂災害警戒区域等の指定の公示に係る図書(その1)

様式-1(急)
土砂災害警戒区域・土砂災害特別警戒区域
位置図

自然現象の種類	急傾斜地の崩壊
箇所番号	343-Ⅲ-1063
箇所名	国木上ⅢA
所在地	栃木県芳賀郡茂木町上後郷

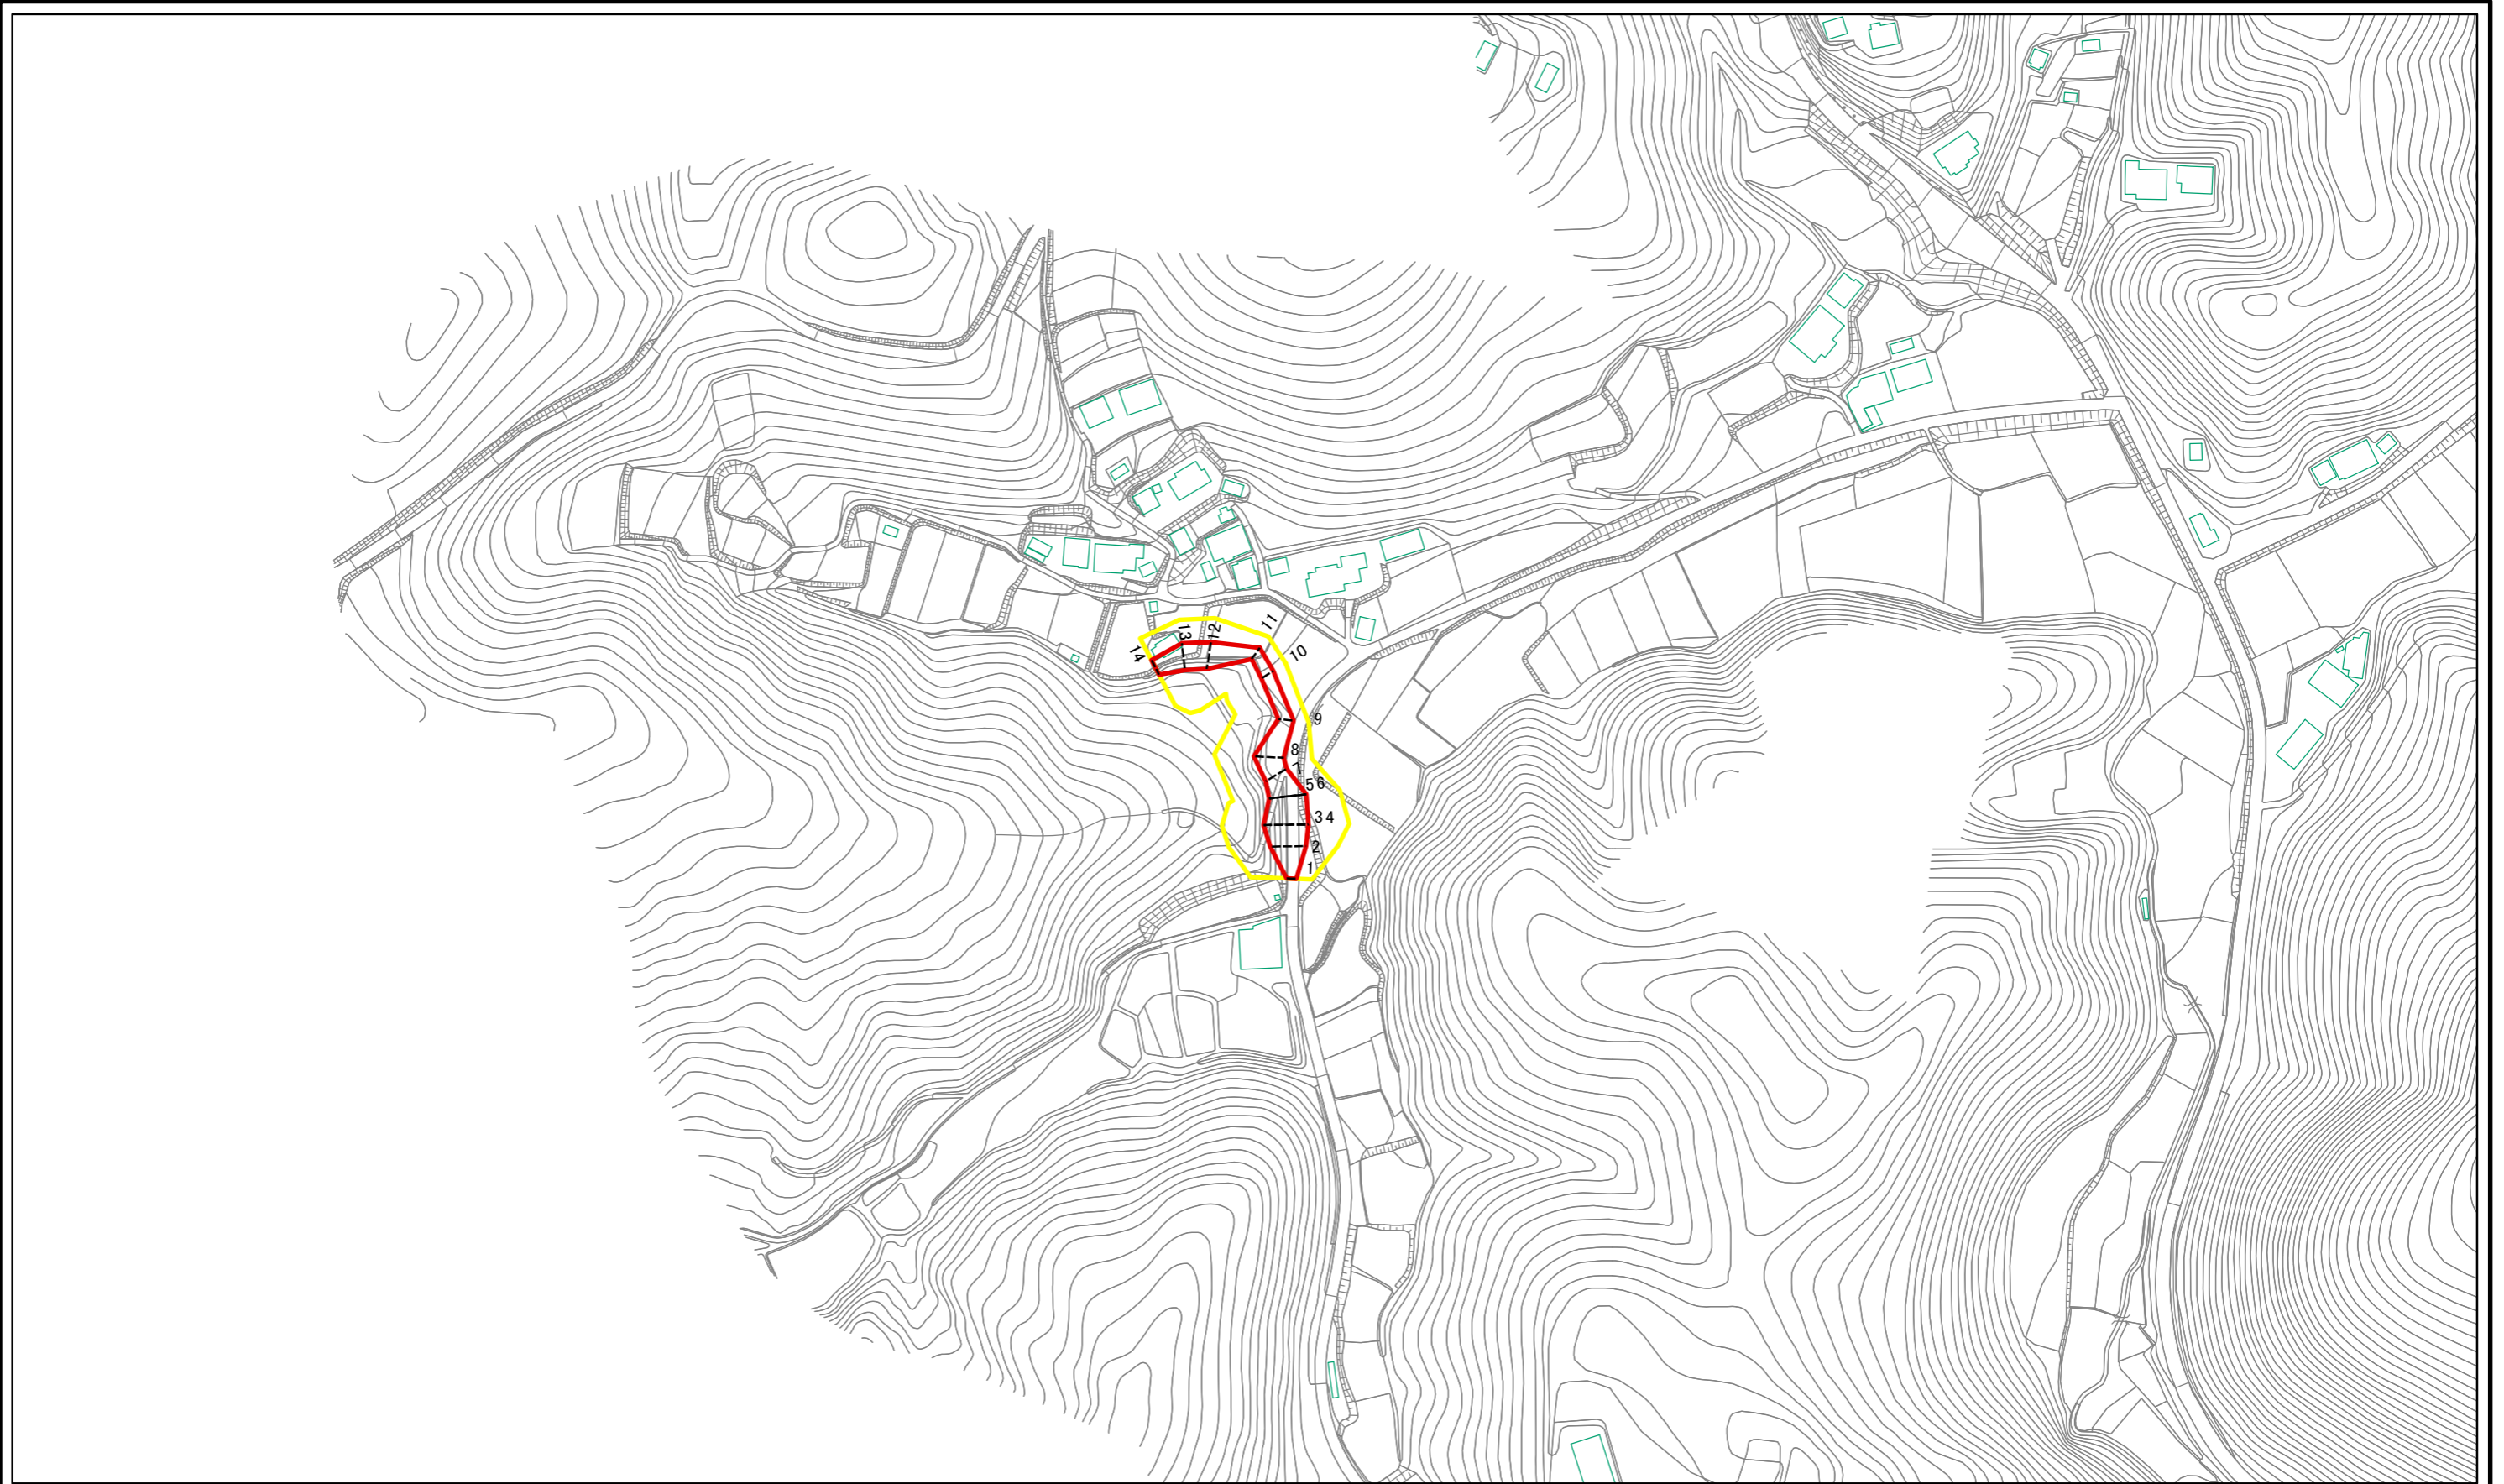
様式-2(急)
土砂災害警戒区域・土砂災害特別警戒区域
区域図(その1)

土砂災害防止法施行令第二条の基準に該当する区域		N	自然現象の種類	急傾斜地の崩壊	箇所番号	343-Ⅲ-1063
土砂災害防止法施行令第三条の基準に該当する区域			告示番号		箇所名	国木上ⅢA
土砂等の(移動)高さが1m以下の場合、土砂等の移動による力が100kN/mを超える区域		縮尺 1:2,500	告示年月日		所在地	栃木県芳賀郡茂木町上後郷
土砂等の堆積の高さが3mを超える区域						
それ以外の区域

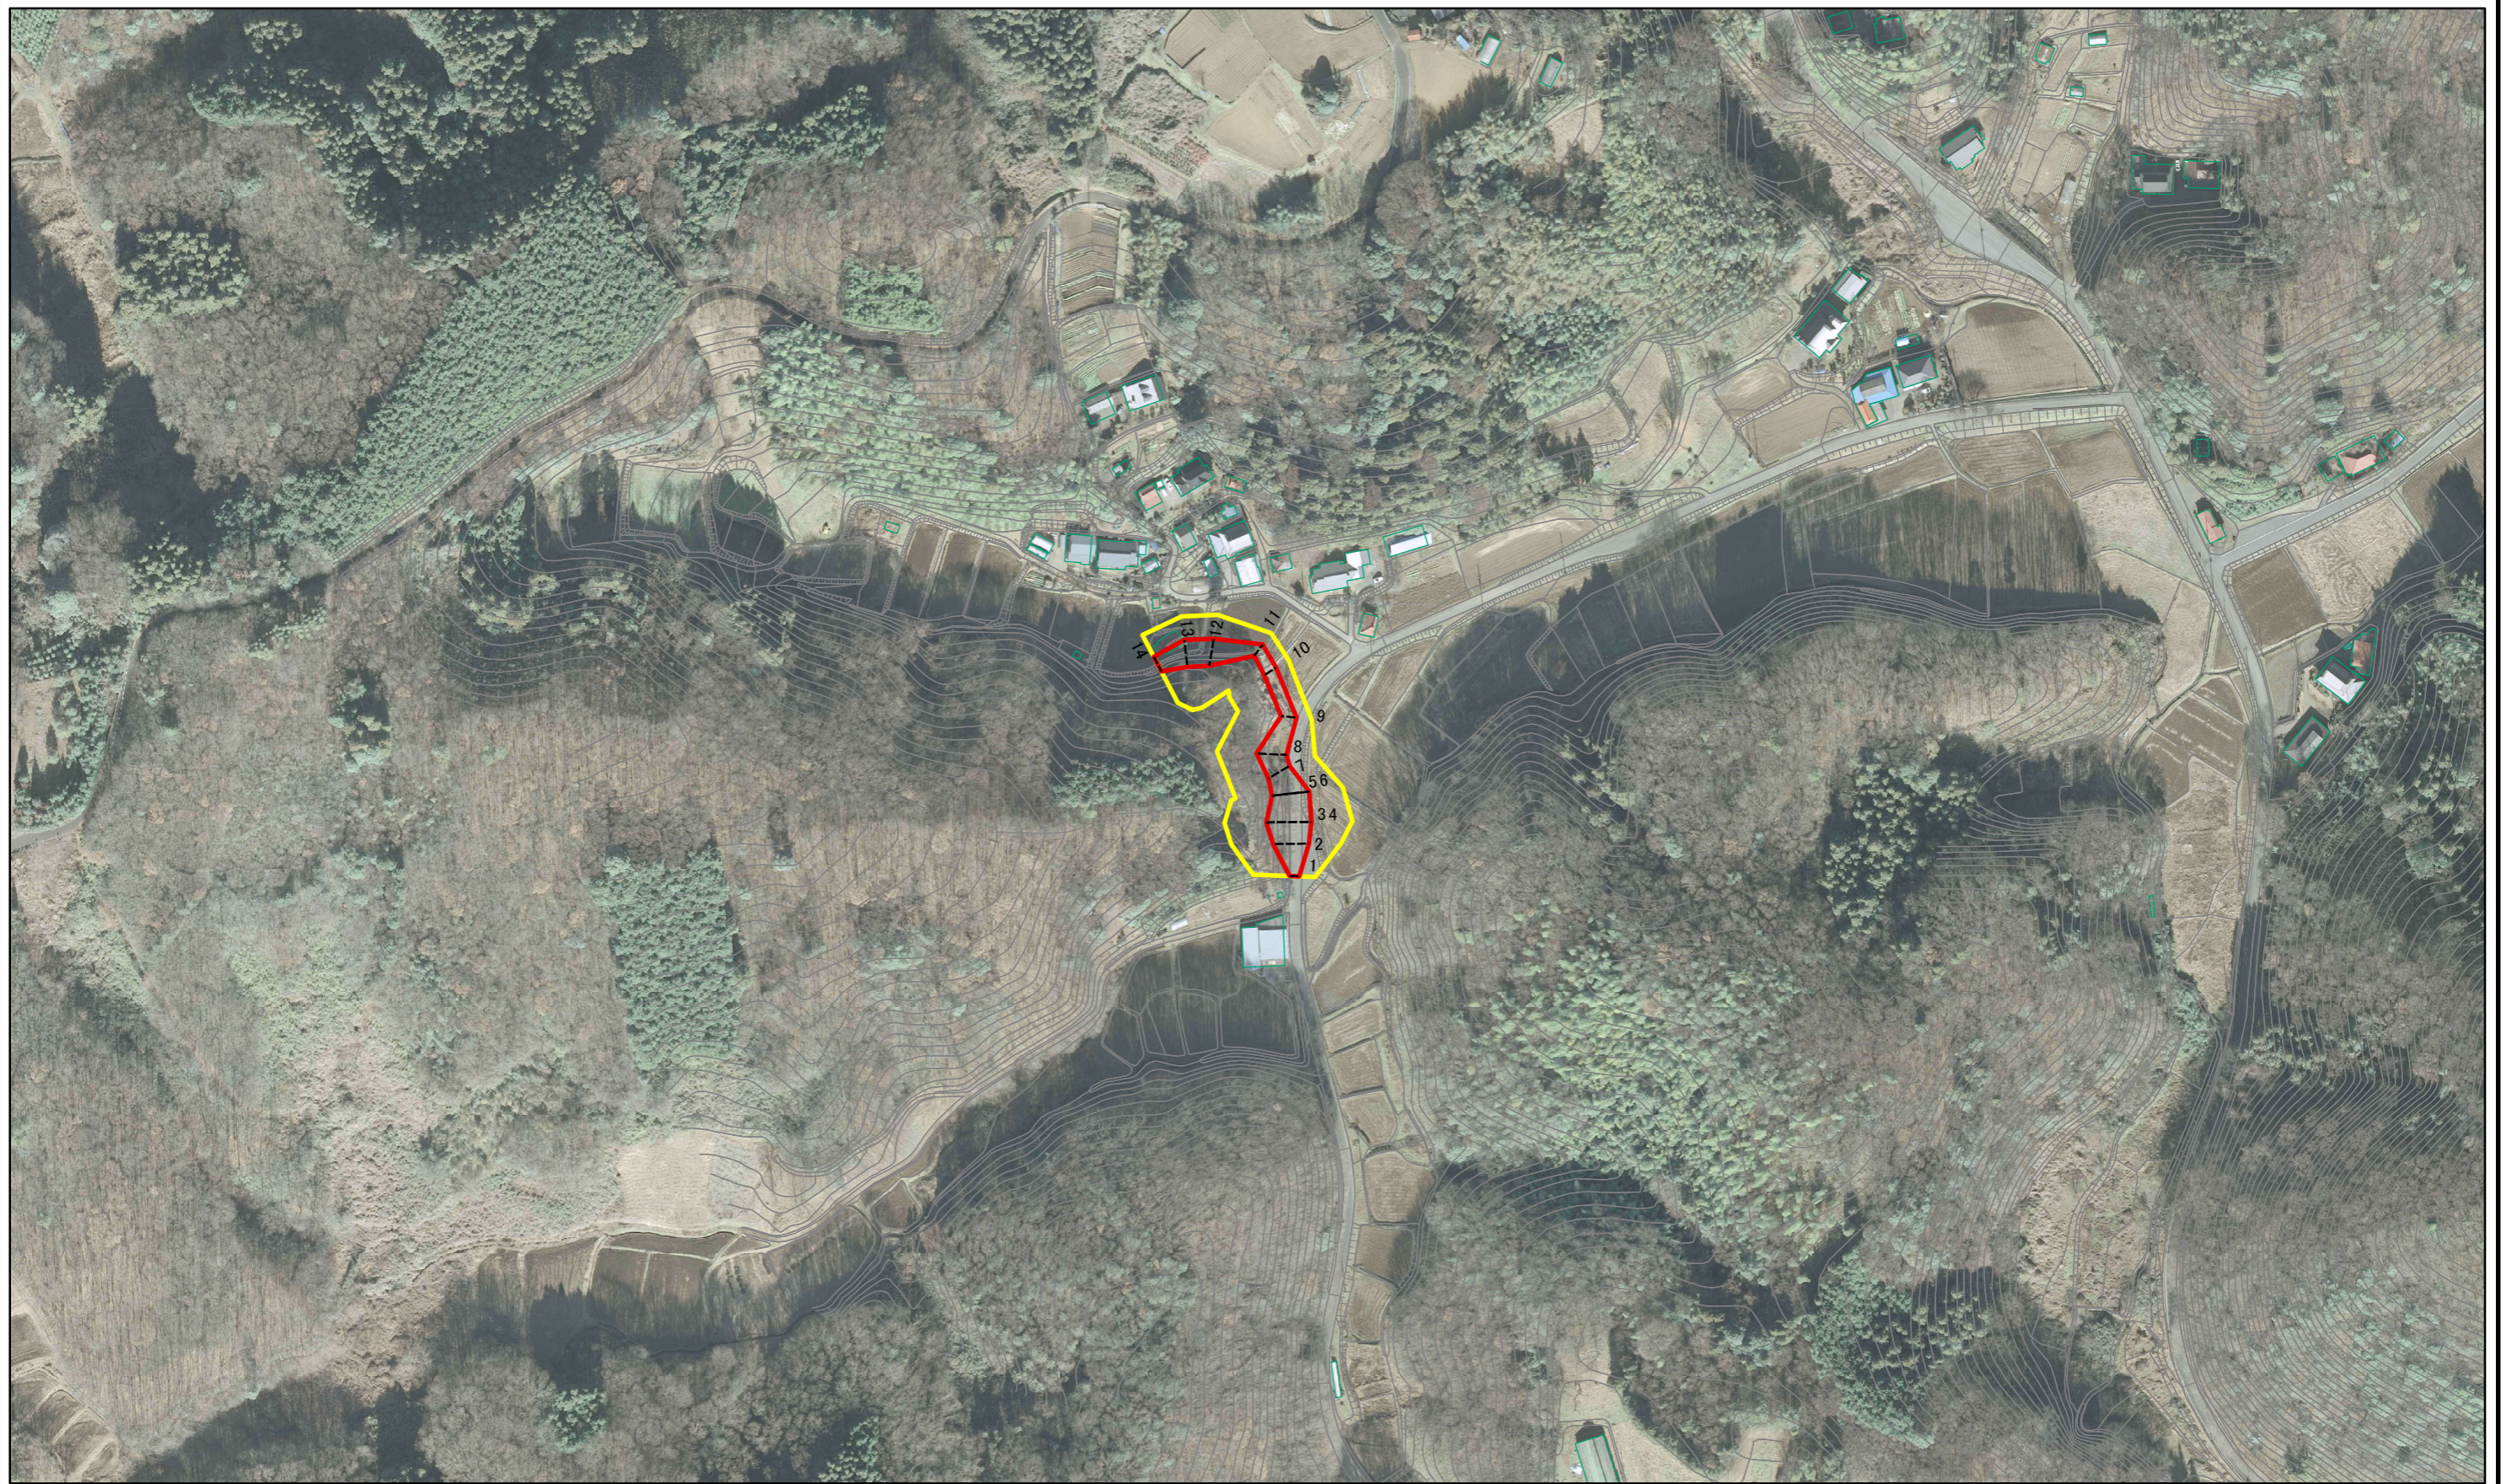
参考資料	土砂災害防止法施行令第二条の基準に該当する区域		N 縮尺 1:2,500	自然現象の種類	急傾斜地の崩壊	箇所番号	343-Ⅲ-1063
	土砂災害防止法施行令第三条の基準に該当する区域			告示番号		箇所名	国木上ⅢA
	土砂等の(移動)高さが1m以下の場合、土砂等の移動による力が100kN/mを超える区域			告示年月日		所在地	栃木県芳賀郡茂木町上後郷
	土砂等の堆積の高さが3mを超える区域						
	それ以外の区域

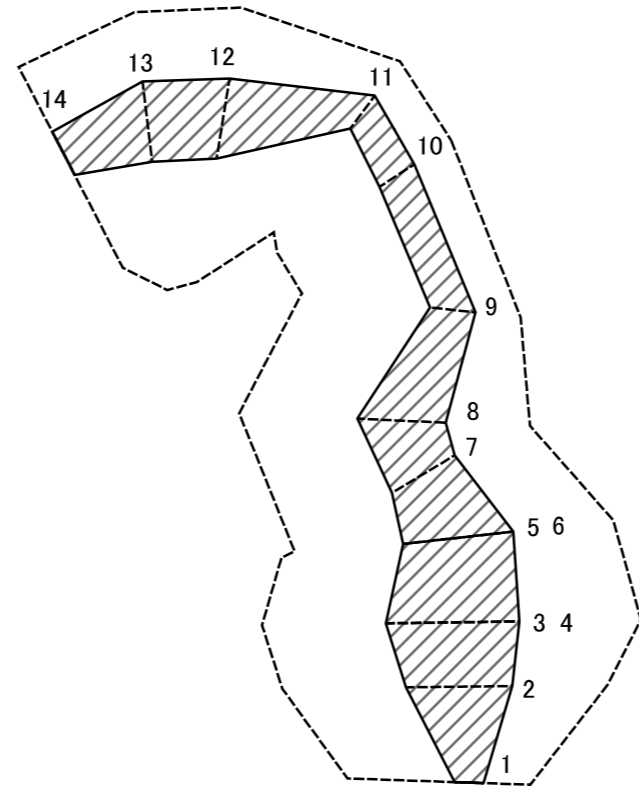
図中の数字は横断測線番号を示す

様式-2-2(急) 土砂災害特別警戒区域の区域区分図 (急傾斜地の崩壊に伴う土石等の移動により 建築物の地上部に作用すると想定される力)	土砂災害防止法施行令第二条の基準に該当する区域		N 縮尺 1:1,000	自然現象の種類	急傾斜地の崩壊	箇所番号	343-Ⅲ-1063
	土砂災害防止法施行令第三条の基準に該当する区域			告示番号		箇所名	国木上ⅢA
	それ以外の区域			告示年月日		所在地	栃木県芳賀郡茂木町上後郷

横断測線の区間	土石等の移動により建築物の地上部に作用すると想定される力				土石等の堆積により建築物の地上部に作用すると想定される力				横断測線の区間	土石等の移動により建築物の地上部に作用すると想定される力				土石等の堆積により建築物の地上部に作用すると想定される力			
	土石等の(移動)高さが1m以下の 場合、土石等の移動による力 が100kN/m ² を超える区域		それ以外の区域		土石等の堆積の高さが3mを超 える区域		それ以外の区域			土石等の(移動)高さが1m以下の 場合、土石等の移動による力 が100kN/m ² を超える区域		それ以外の区域		土石等の堆積の高さが3mを超 える区域		それ以外の区域	
	力の大きさの うち最大のもの (kN/m ²)	土石等 の高さ (m)	力の大きさの うち最大のもの (kN/m ²)	土石等 の高さ (m)	力の大きさの うち最大のもの (kN/m ²)	土石等 の高さ (m)	力の大きさの うち最大のもの (kN/m ²)	土石等 の高さ (m)		力の大きさの うち最大のもの (kN/m ²)	土石等 の高さ (m)	力の大きさの うち最大のもの (kN/m ²)	土石等 の高さ (m)	力の大きさの うち最大のもの (kN/m ²)	土石等 の高さ (m)	力の大きさの うち最大のもの (kN/m ²)	土石等 の高さ (m)
1 ~ 2	-	-	97.47	1.00	-	-	11.80	2.21	~								
2 ~ 3	-	-	100.00	1.00	-	-	11.80	2.21	~								
3 ~ 4	-	-	-	-	-	-	-	-	~								
4 ~ 5	-	-	100.00	1.00	-	-	9.67	1.81	~								
5 ~ 6	-	-	-	-	-	-	-	-	~								
6 ~ 7	-	-	99.97	1.00	-	-	11.93	2.23	~								
7 ~ 8	-	-	89.47	1.00	-	-	10.57	1.97	~								
8 ~ 9	-	-	89.47	1.00	-	-	10.03	1.87	~

9 ~ 10	-	-	64.88	1.00	-	-	9.72	1.82	~								
10 ~ 11	-	-	62.39	1.00	-	-	9.72	1.82	~								
11 ~ 12	-	-	84.63	1.00	-	-	9.44	1.76	~								
12 ~ 13	-	-	84.63	1.00	-	-	9.44	1.76	~								
13 ~ 14	-	-	82.89	1.00	-	-	11.81	2.21	~								
~									~								
~									~								
~									~								
~									~								
~									~								
~									~								
~									~								
~									~								
~									~								
~									~								
~									~								
~									~								
~									~								
~									~								
~									~

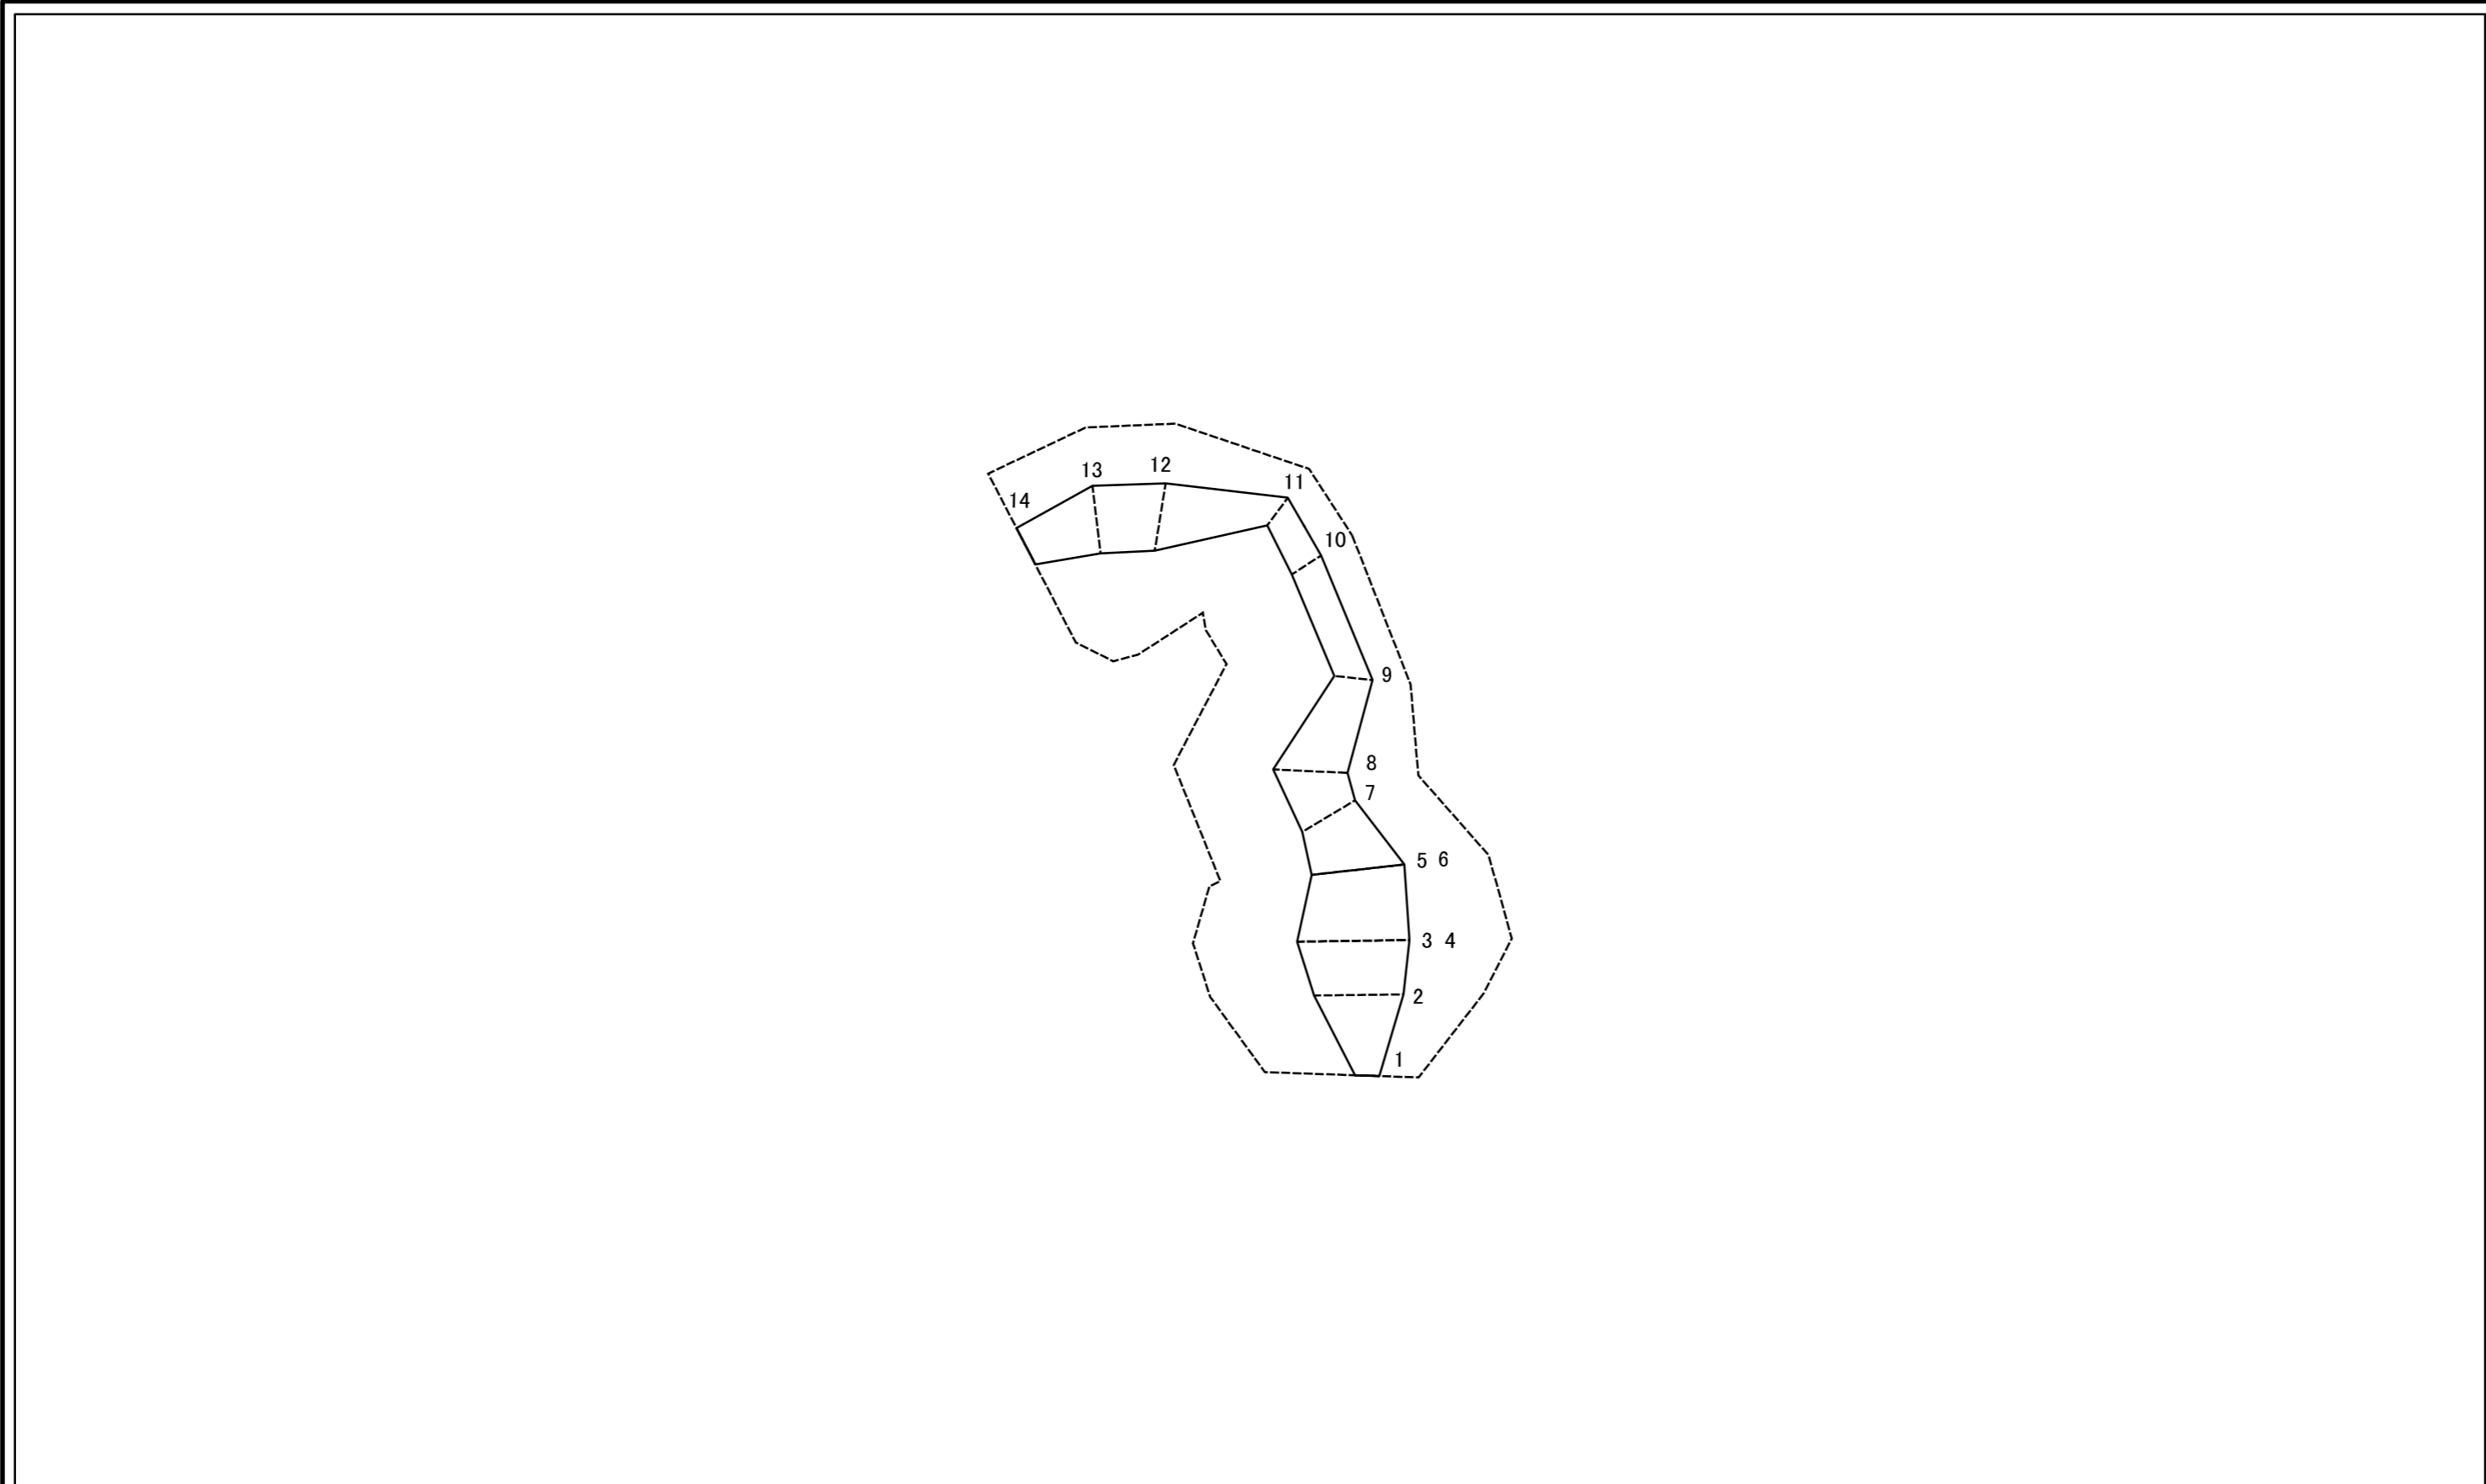
図中の数字は横断測線番号を示す

様式-2-3(急) 土砂災害特別警戒区域の区域区分図 (急傾斜地の崩壊に伴う土石等の堆積により 建築物の地上部に作用すると想定される力)	土砂災害防止法施行令第二条の基準に該当する区域		N 縮尺 1:1,000	自然現象の種類	急傾斜地の崩壊	箇所番号	343-Ⅲ-1063
	土砂災害防止法施行令第三条の基準に該当する区域			告示番号		箇所名	国木上ⅢA
	それ以外の区域			告示年月日		所在地	栃木県芳賀郡茂木町上後郷
