土砂災害警戒区域等の指定の公示に係る図書（その1）

様式-1 (急) 土砂災害警戒区域・土砂災害特別警戒区域 位置図	自然現象の種類	急傾斜地の崩壊
	箇所番号	210-II-1307
	箇所名	五本松II A
	所在地	栃木県大田原市寺宿

様式-2(急) 土砂災害警戒区域・土砂災害特別警戒区域 区域図(その1)	土砂災害防止法施行令第二条の基準に該当する区域		N 縮尺 1:2,500	自然現象の種類	急傾斜地の崩壊	箇所番号	210-II-1307
	土砂災害防止法施行令第三条の基準に該当する区域			告示番号		箇所名	五本松IIA
	それ以外の区域			告示年月日		所在地	栃木県大田原市寺宿

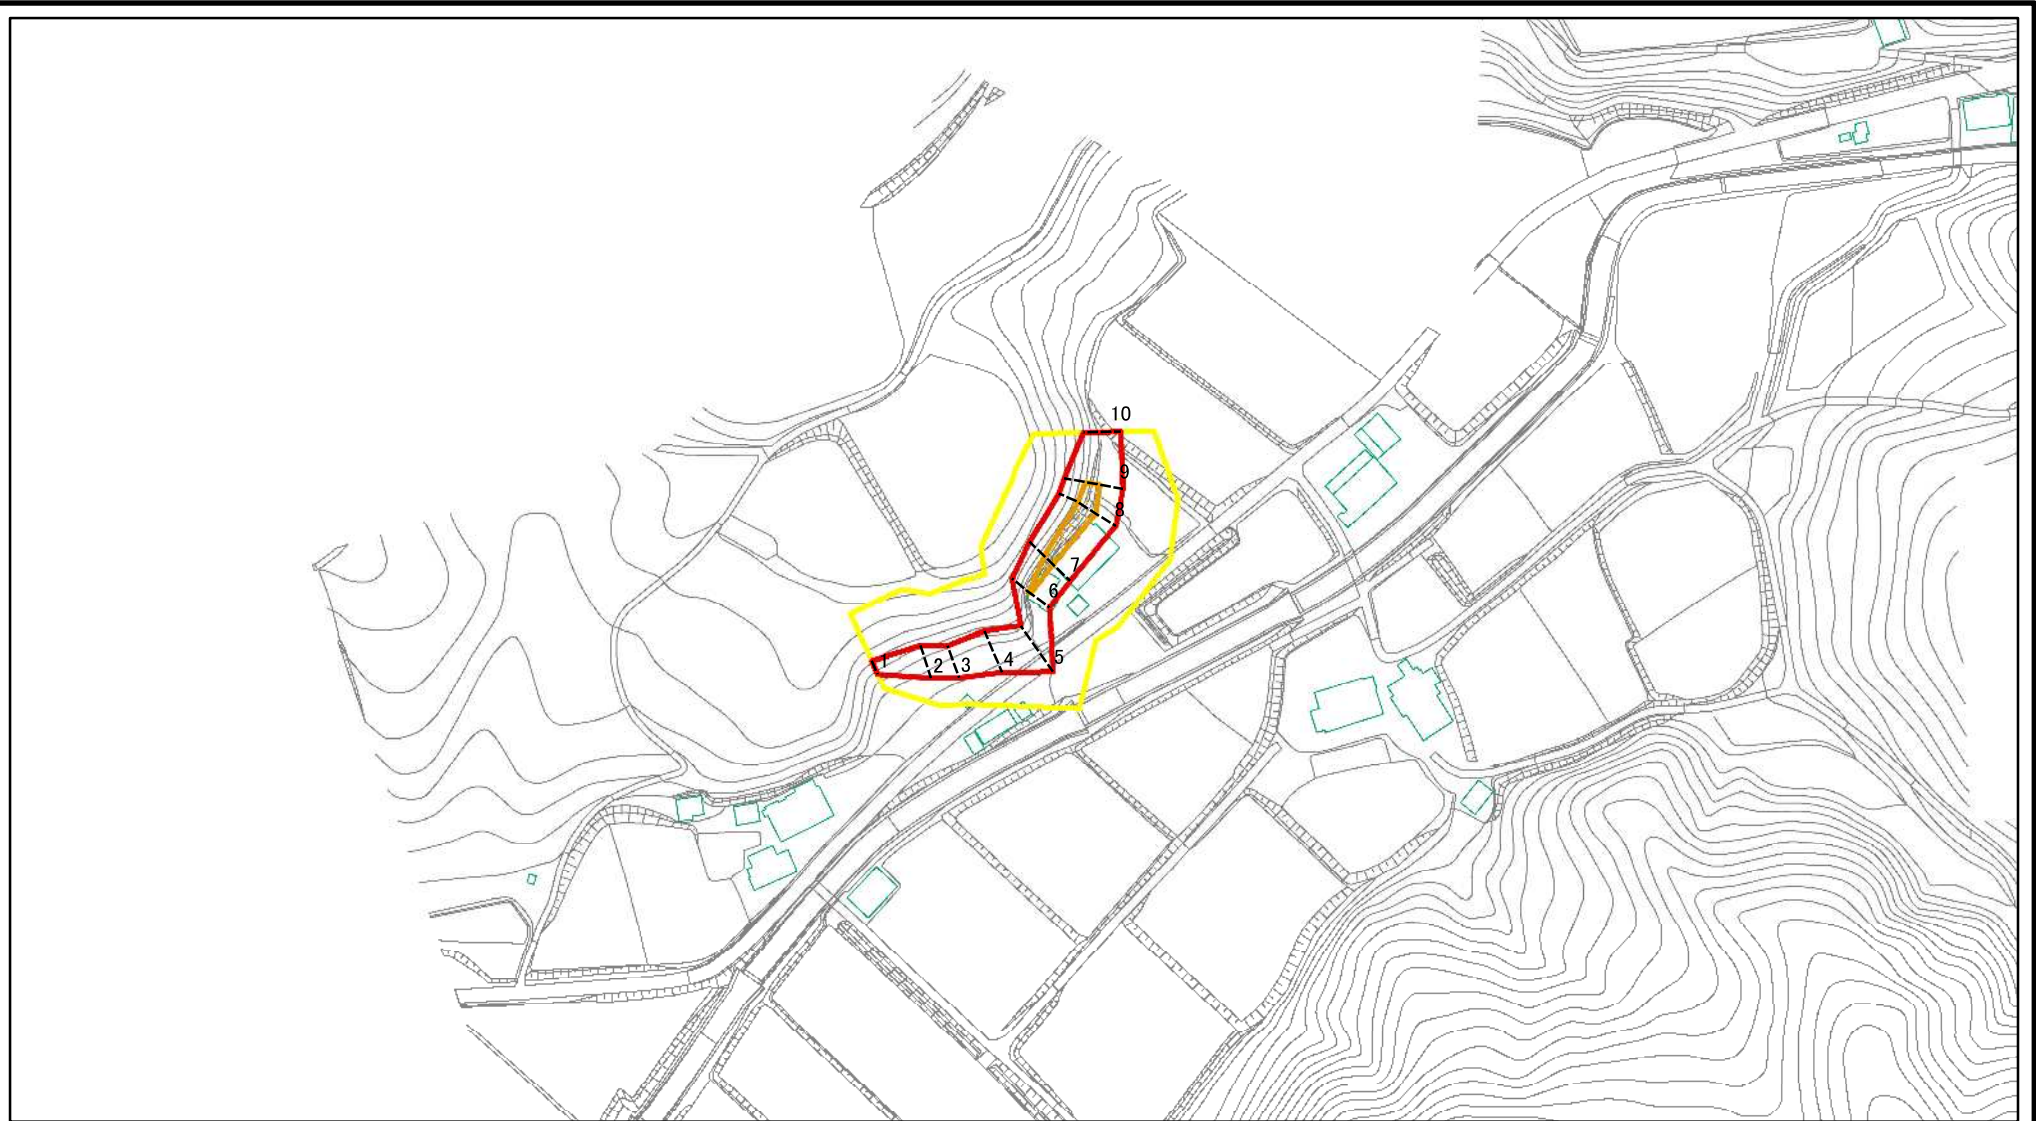
図中の数字は横断測線番号を示す

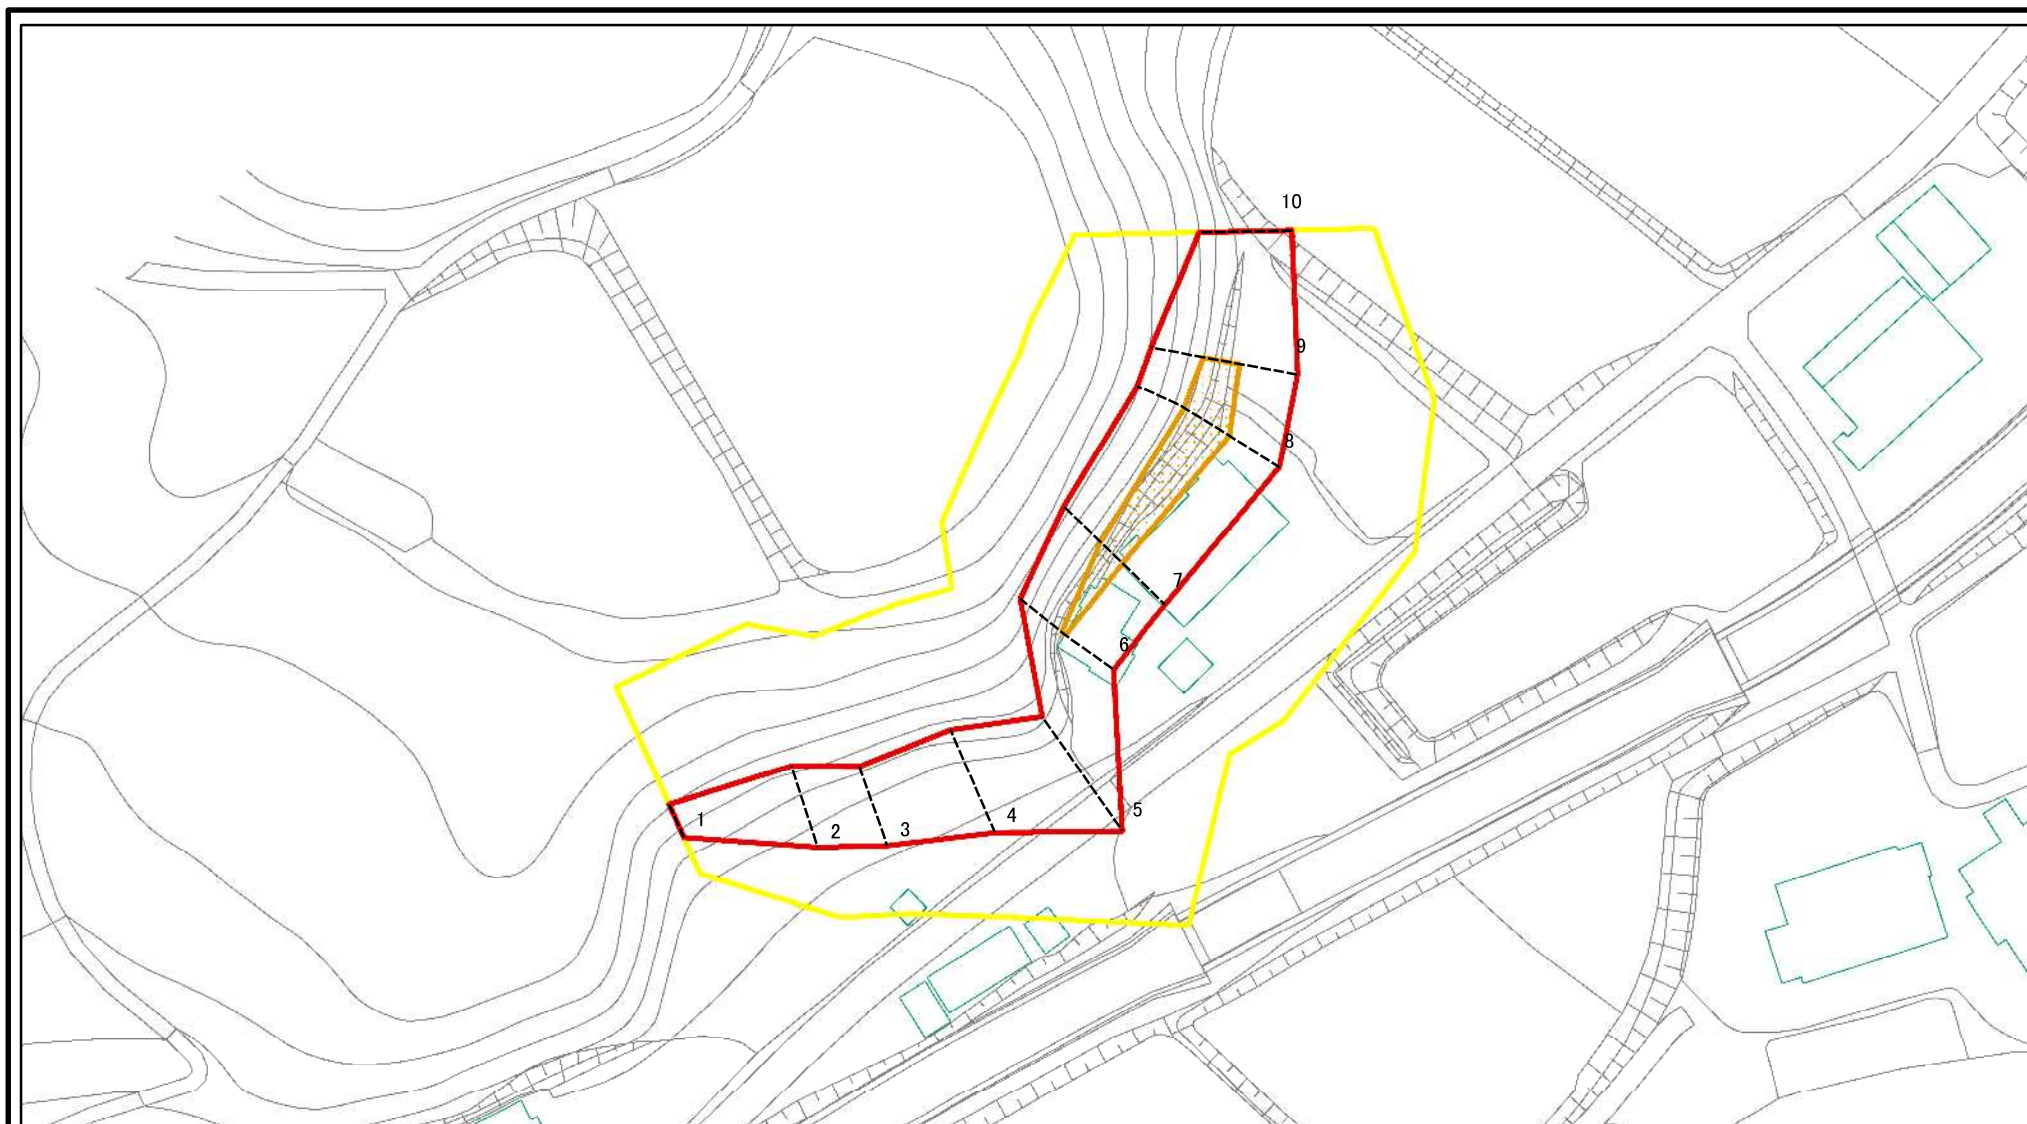
様式-2-1(急)

図中の数字は横断測線番号を示す

土砂災害警戒区域・土砂災害特別警戒区域
区域図(その2)

土砂災害防止法施行令第二条の基準に該当する区域	
土砂災害防止法施行令第三条の基準に該当する区域	
土砂等の(移動)高さが1m以下の場合、土砂等の移動による力が100kN/m ² を超える区域	
土砂等の堆積の高さが3mを超える区域	
それ以外の区域

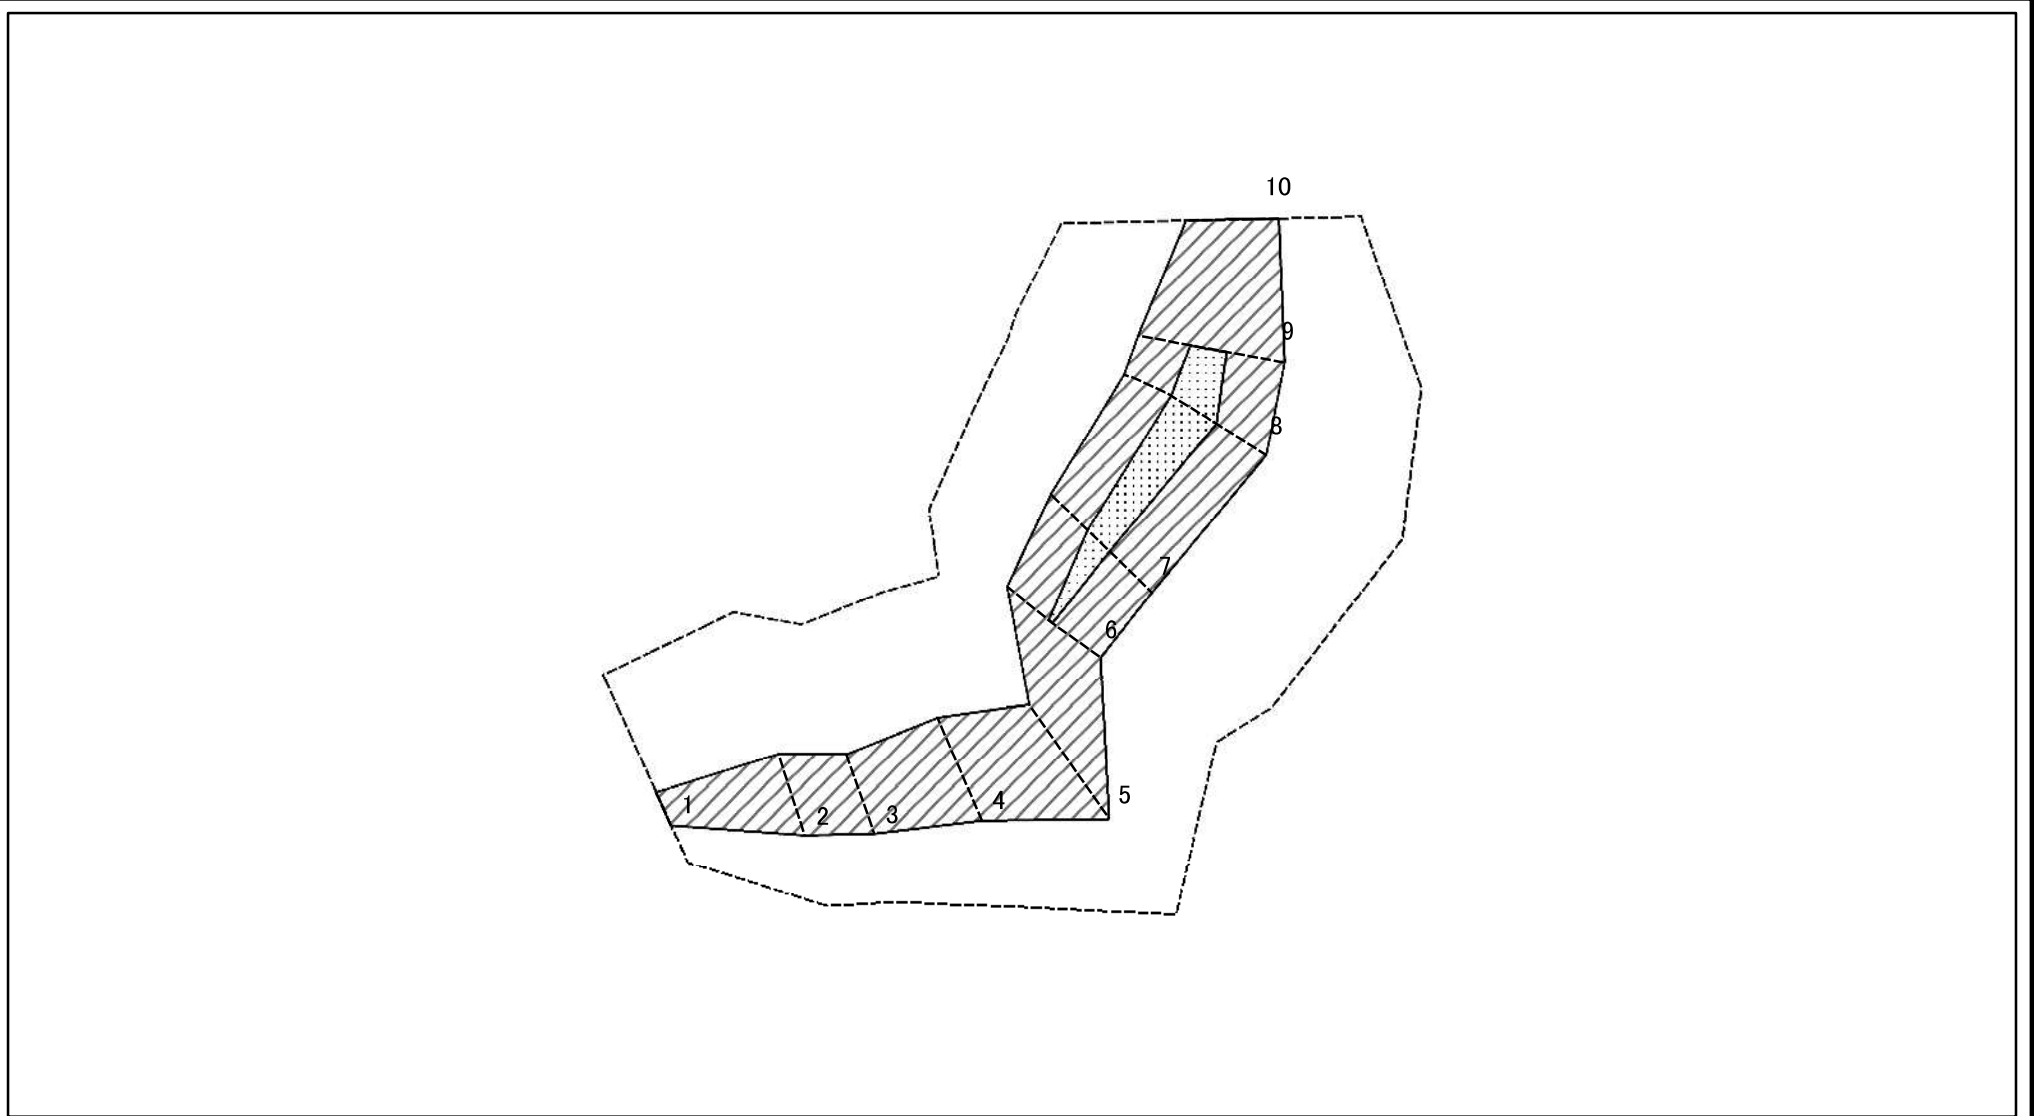
図中の数字は横断測線番号を示す

様式-2-2(急) 土砂災害特別警戒区域の区域区分図 (急傾斜地の崩壊に伴う土石等の移動により 建築物の地上部に作用すると想定される力)	土砂災害防止法施行令第二条の基準に該当する区域		N 縮尺 1:1,000	自然現象の種類	急傾斜地の崩壊	箇所番号	210-II-1307
	土砂災害防止法施行令第三条の基準に該当する区域			告示番号		箇所名	五本松IIA
	それ以外の区域			告示年月日		所在地	栃木県大田原市寺宿

横断測線の区間	土石等の移動により建築物の地上部に作用すると想定される力				土石等の堆積により建築物の地上部に作用すると想定される力				横断測線の区間	土石等の移動により建築物の地上部に作用すると想定される力				土石等の堆積により建築物の地上部に作用すると想定される力			
	土石等の(移動)高さが1m以下の場合、土石等の移動による力が100kN/m ² を超える区域		それ以外の区域		土石等の堆積の高さが3mを超える区域		それ以外の区域			土石等の(移動)高さが1m以下の場合、土石等の移動による力が100kN/m ² を超える区域		それ以外の区域		土石等の堆積の高さが3mを超える区域		それ以外の区域	
	力の大きさのうち最大のもの (kN/m ²)	土石等の高さ (m)	力の大きさのうち最大のもの (kN/m ²)	土石等の高さ (m)	力の大きさのうち最大のもの (kN/m ²)	土石等の高さ (m)	力の大きさのうち最大のもの (kN/m ²)	土石等の高さ (m)		力の大きさのうち最大のもの (kN/m ²)	土石等の高さ (m)	力の大きさのうち最大のもの (kN/m ²)	土石等の高さ (m)	力の大きさのうち最大のもの (kN/m ²)	土石等の高さ (m)	力の大きさのうち最大のもの (kN/m ²)	土石等の高さ (m)
1 ~ 2	-	-	77.49	1.00	-	-	8.66	1.71	~								
2 ~ 3	-	-	79.79	1.00	-	-	8.13	1.61	~								
3 ~ 4	-	-	90.60	1.00	-	-	8.14	1.61	~								
4 ~ 5	-	-	94.69	1.00	-	-	9.76	1.93	~								
5 ~ 6	-	-	100.00	1.00	-	-	12.90	2.55	~								
6 ~ 7	114.36	1.00	100.00	1.00	-	-	13.64	2.70	~								
7 ~ 8	121.57	1.00	100.00	1.00	-	-	13.64	2.70	~

8 ~ 9	121.57	1.00	100.00	1.00	-	-	12.30	2.43	~								
9 ~ 10	-	-	100.00	1.00	-	-	11.13	2.20	~								
~									~								
~									~								
~									~								
~									~								
~									~								
~									~								
~									~								
~									~								
~									~								
~									~								
~									~								
~									~								
~									~								
~									~								
~									~								
~									~								
~									~								
~									~								
~									~								
~									~								
~									~								
~									~								
~									~								
~									~								
~									~								
~									~								
~									~								
~									~

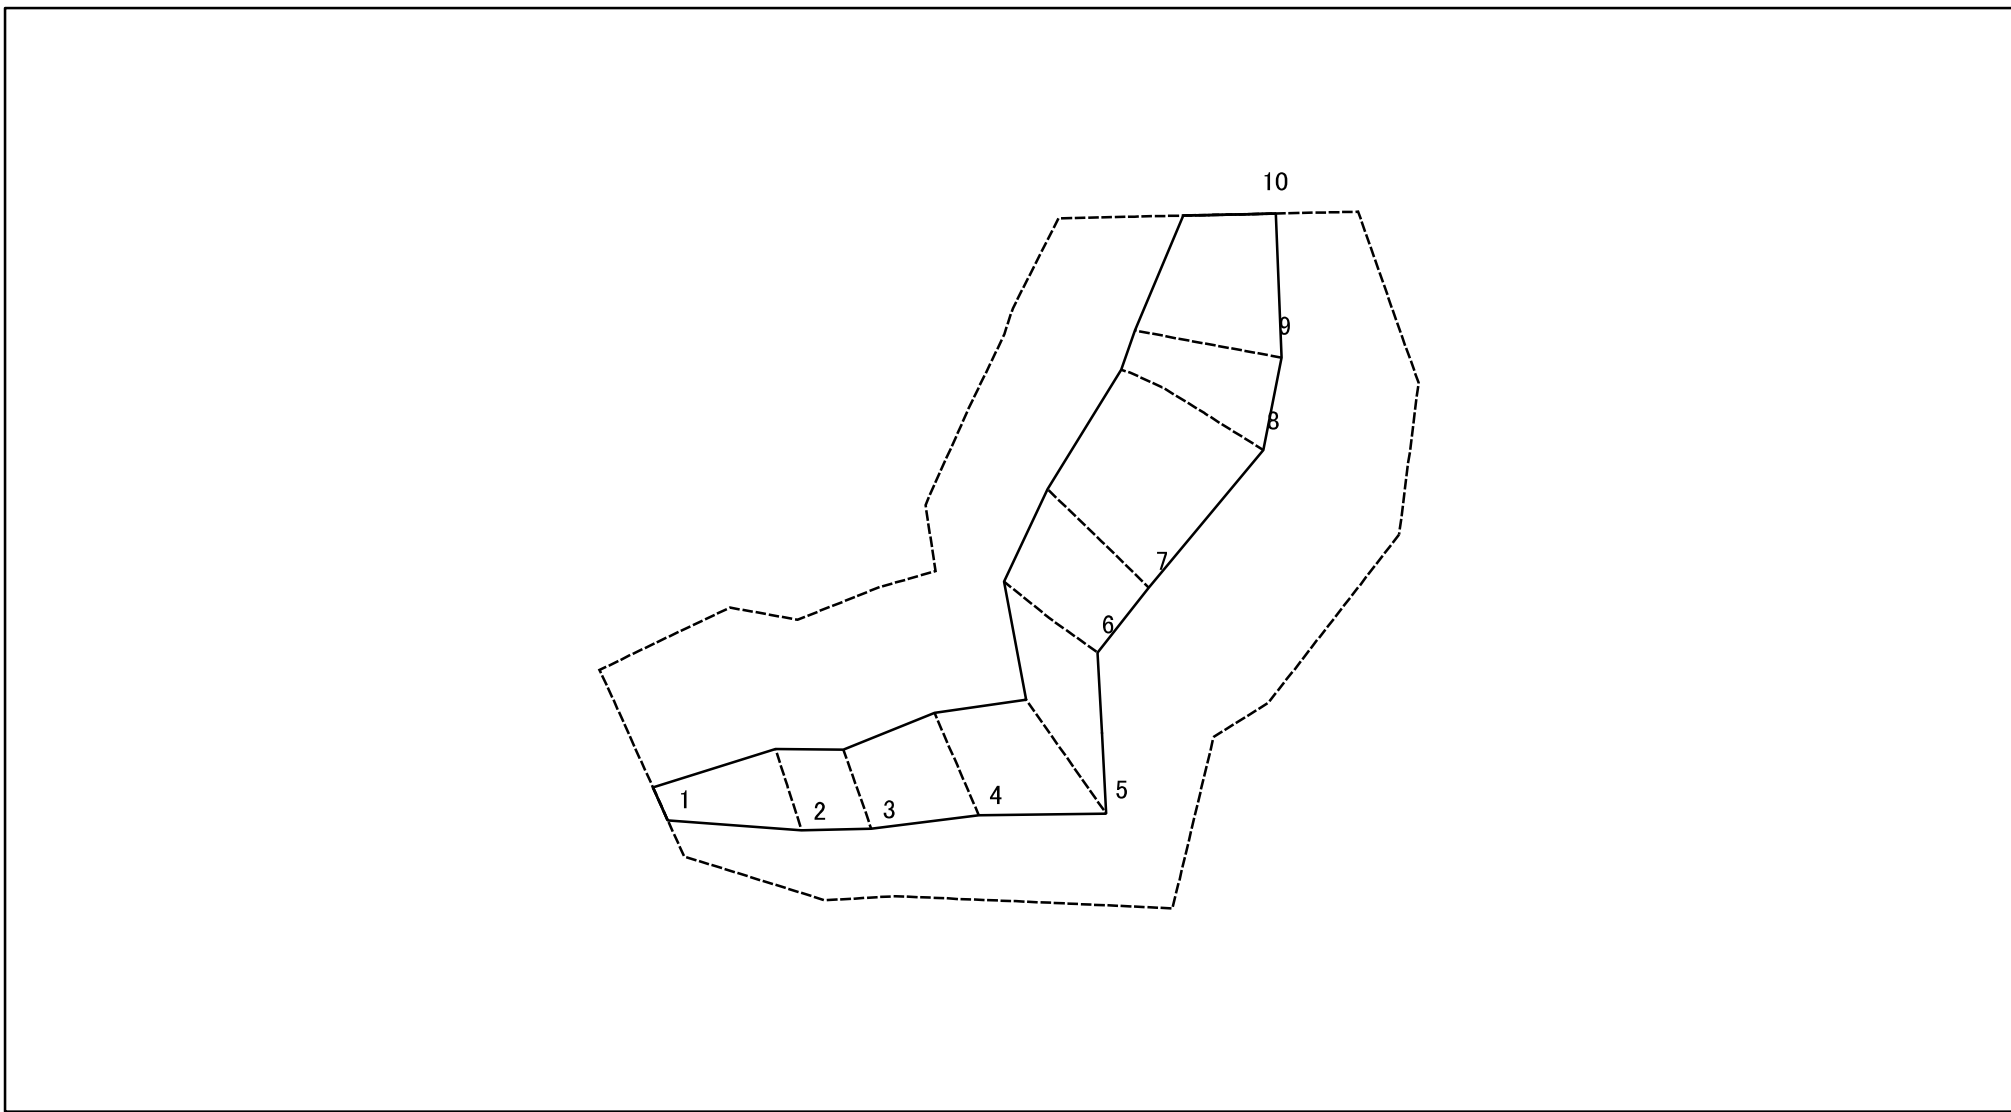
図中の数字は横断測線番号を示す

様式-2-3(急)
土砂災害特別警戒区域の区域区分図
(急傾斜地の崩壊に伴う土石等の堆積により
建築物の地上部に作用すると想定される力)

土砂災害防止法施行令第二条の基準に該当する区域	
土砂災害防止法施行令第三条の基準に該当する区域	
それ以外の区域
