土砂災害警戒区域等の指定の公示に係る図書(その1)

様式-1(急)
土砂災害警戒区域・土砂災害特別警戒区域
位置図

407-Ⅲ-1138

坂本ⅢB

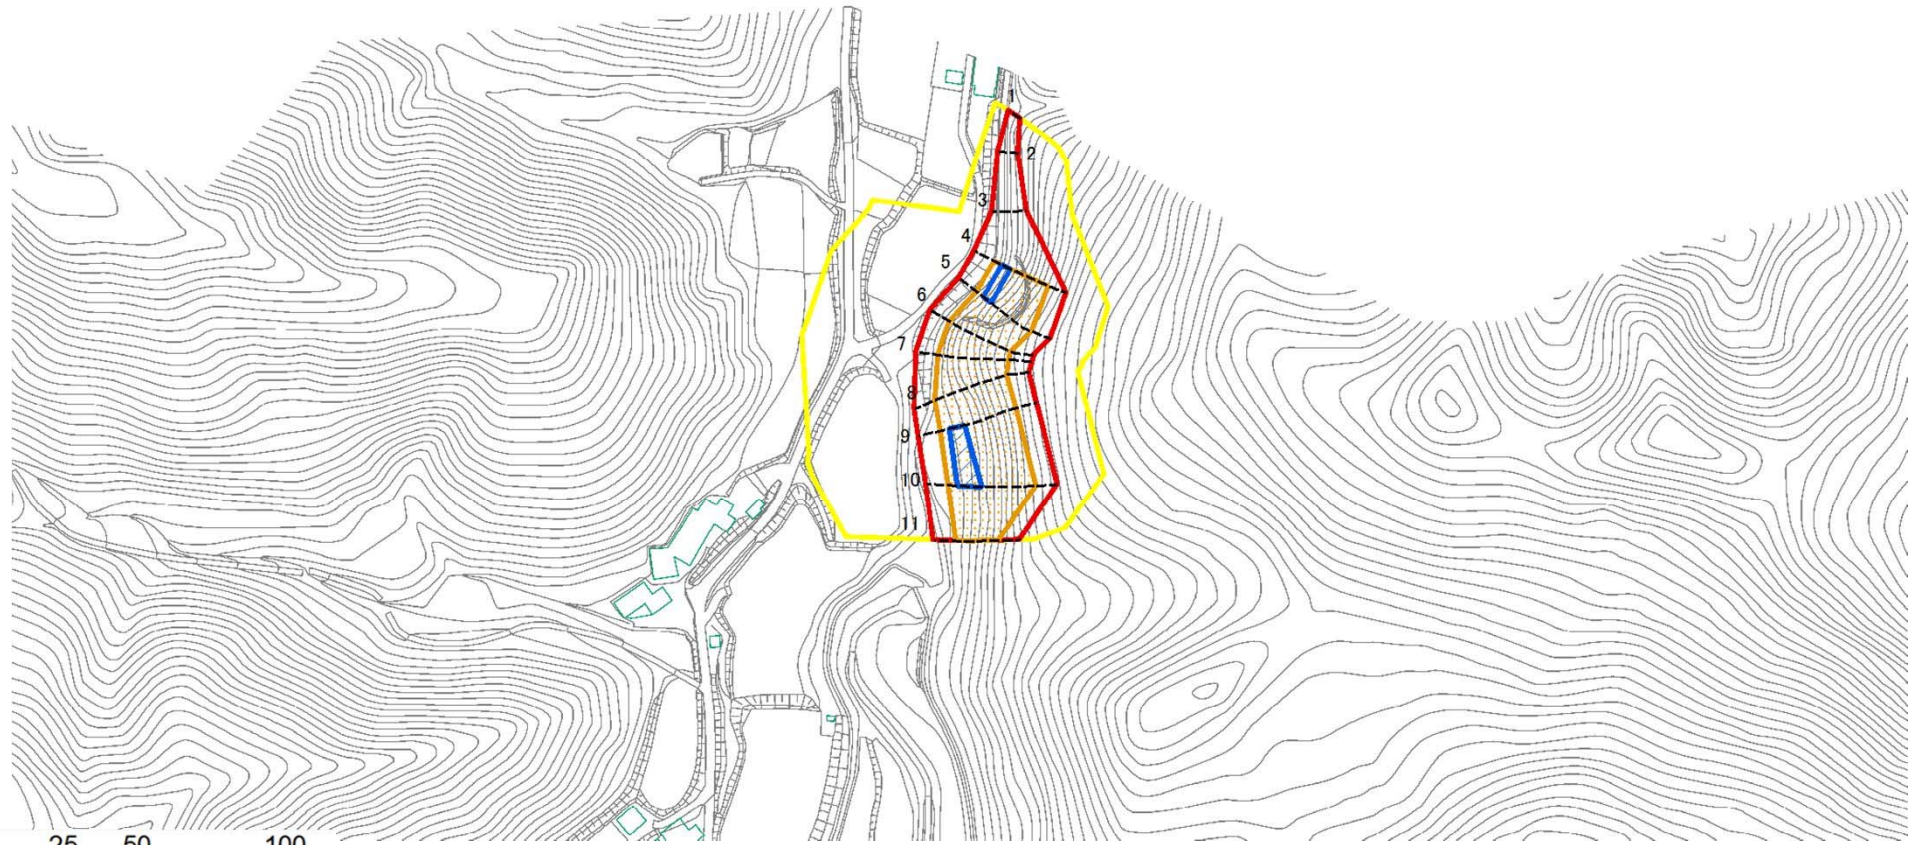
図中の数字は横断測線番号を表す

様式-2(急) 土砂災害警戒区域・土砂災害特別警戒区域 区域図(その1)	土砂災害防止法施行令第二条の基準に該当する区域		 	N 縮尺 1:2500	自然現象の種類	急傾斜地の崩壊	箇所番号	407-Ⅲ-1138
	土砂災害防止法施行令第三条の基準に該当する区域	土石等の(移動)高さが1m以下の場合、土石等の移動による力が100kN/m ² を超える区域	 		告示番号		箇所名	坂本ⅢB
		土石等の堆積の高さが3mを超える区域	 	告示年月日		所在地	那須郡那須町大字伊王野	
		それ以外の区域

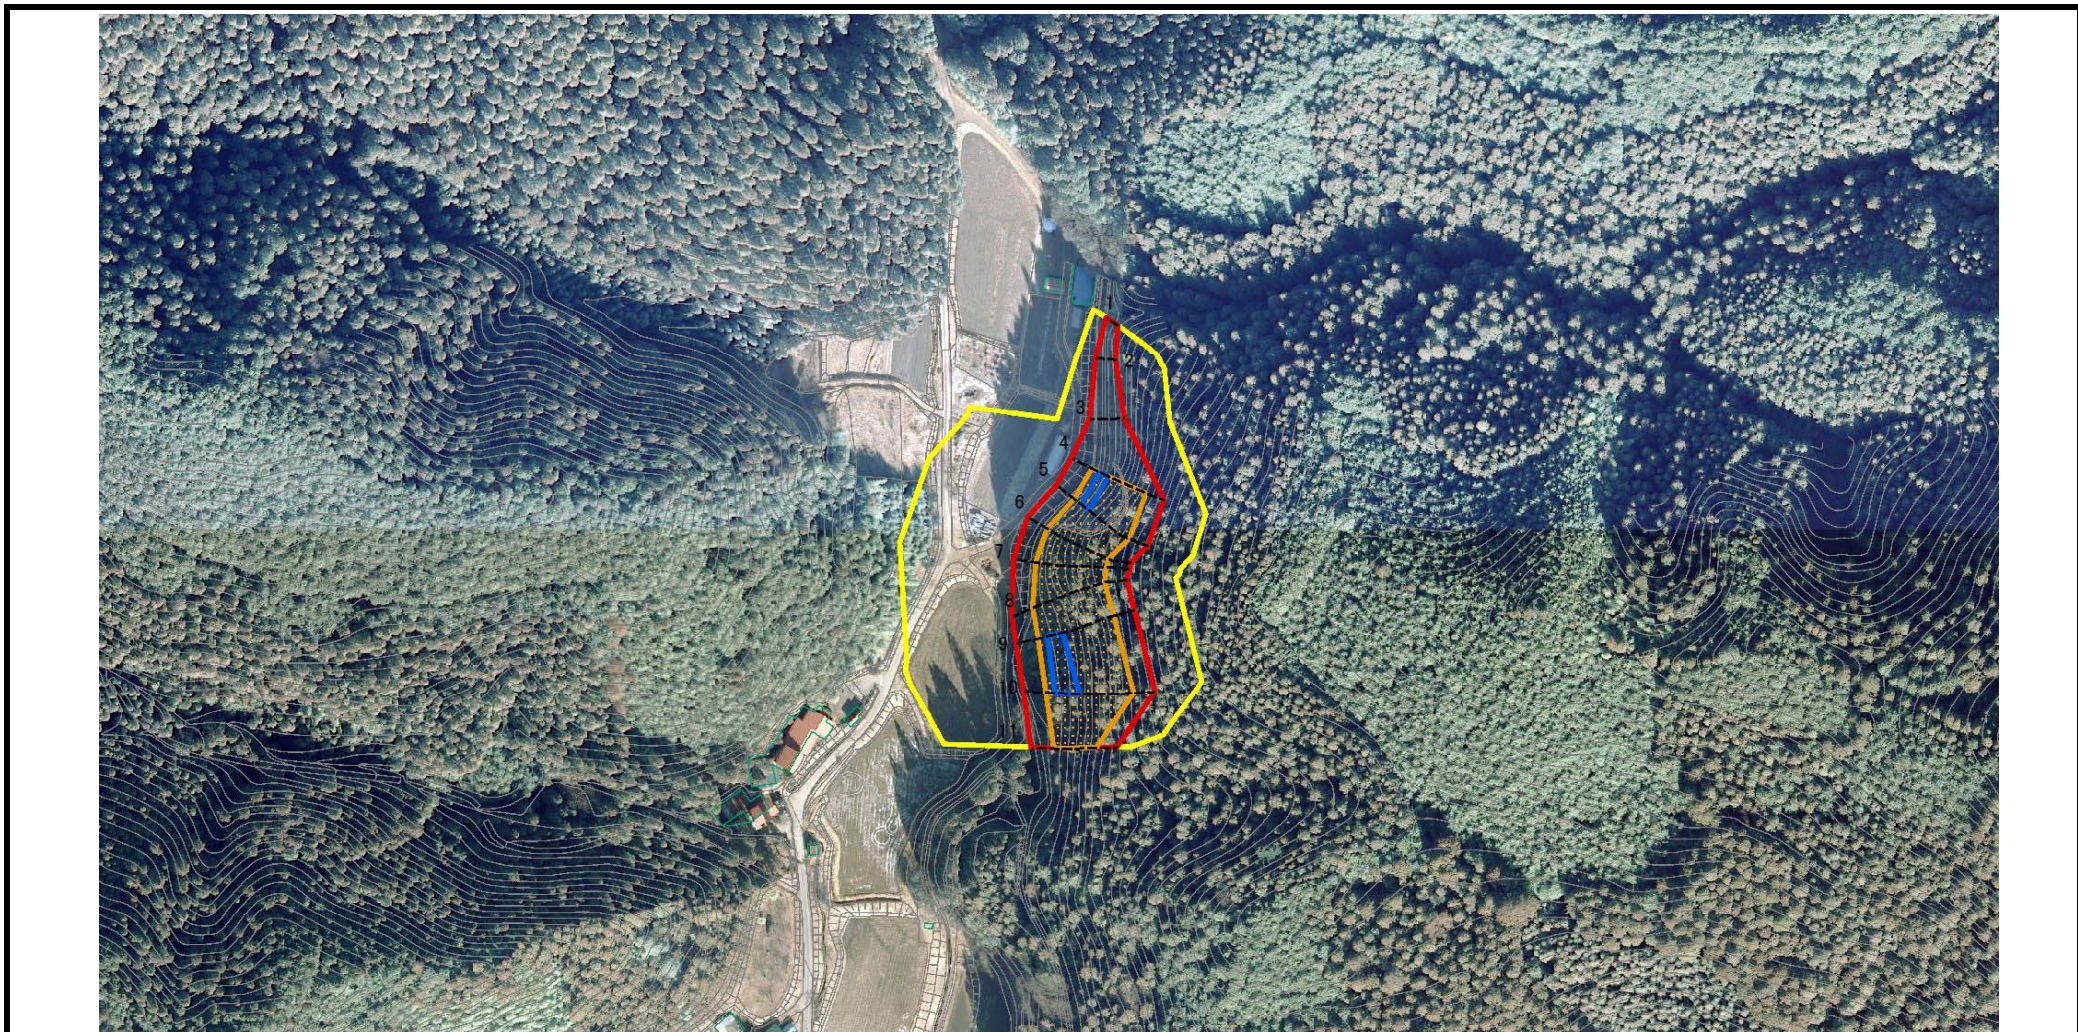
図中の数字は横断測線番号を表す

参考資料	土砂災害防止法施行令第二条の基準に該当する区域			N 縮尺 1:2500	自然現象の種類	急傾斜地の崩壊	箇所番号	407-Ⅲ-1138
	土砂災害防止法施行令第三条の基準に該当する区域	土石等の(移動)高さが1m以下の場合、土石等の移動による力が100kN/m ² を超える区域			告示番号		箇所名	坂本ⅢB
		土石等の堆積の高さが3mを超える区域			告示年月日		所在地	那須郡那須町大字伊王野
	それ以外の区域

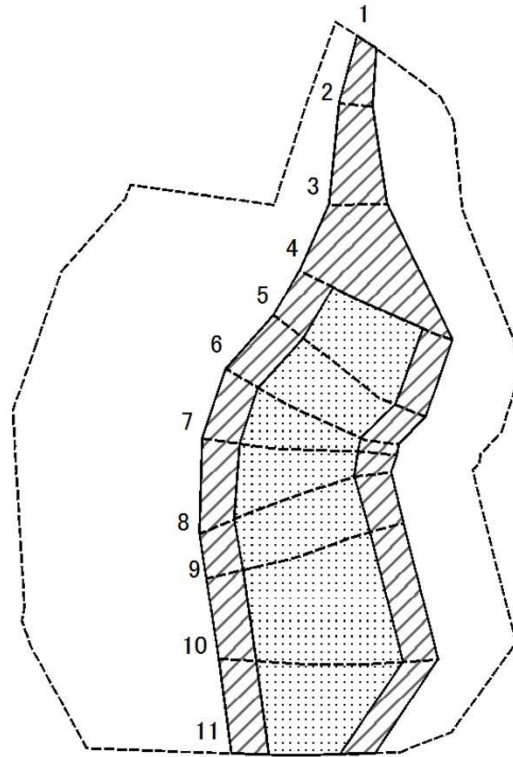
図中の数字は横断測線番号を表す

様式2-2(急)
土砂災害特別警戒区域の区域区分図
(急傾斜地の崩壊に伴う土石等の移動により建築物の地上部に作用すると想定される力)

土砂災害防止法施行令第二条の基準に該当する区域		
土砂災害防止法施行令第三条の基準に該当する区域	土石等の(移動)高さが1m以下の場合、土石等の移動による力が100kN/m ² を超える区域	
	それ以外の区域

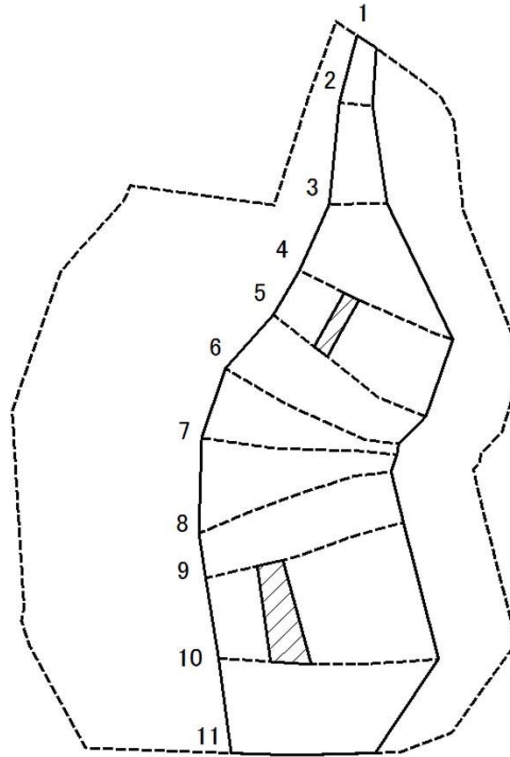
図中の数字は横断測線番号を表す

様式2-3(急)
土砂災害特別警戒区域の区域区分図
(急傾斜地の崩壊に伴う土石等の堆積により建築物の地上部に作用すると想定される力)

土石等の堆積の高さが3mを超える区域
