土砂災害警戒区域等の指定の公示に係る図書(その1)

土砂災害警戒区域・土砂災害特別警戒区域 位置図

401-Ⅲ-1027

小志鳥ⅢA

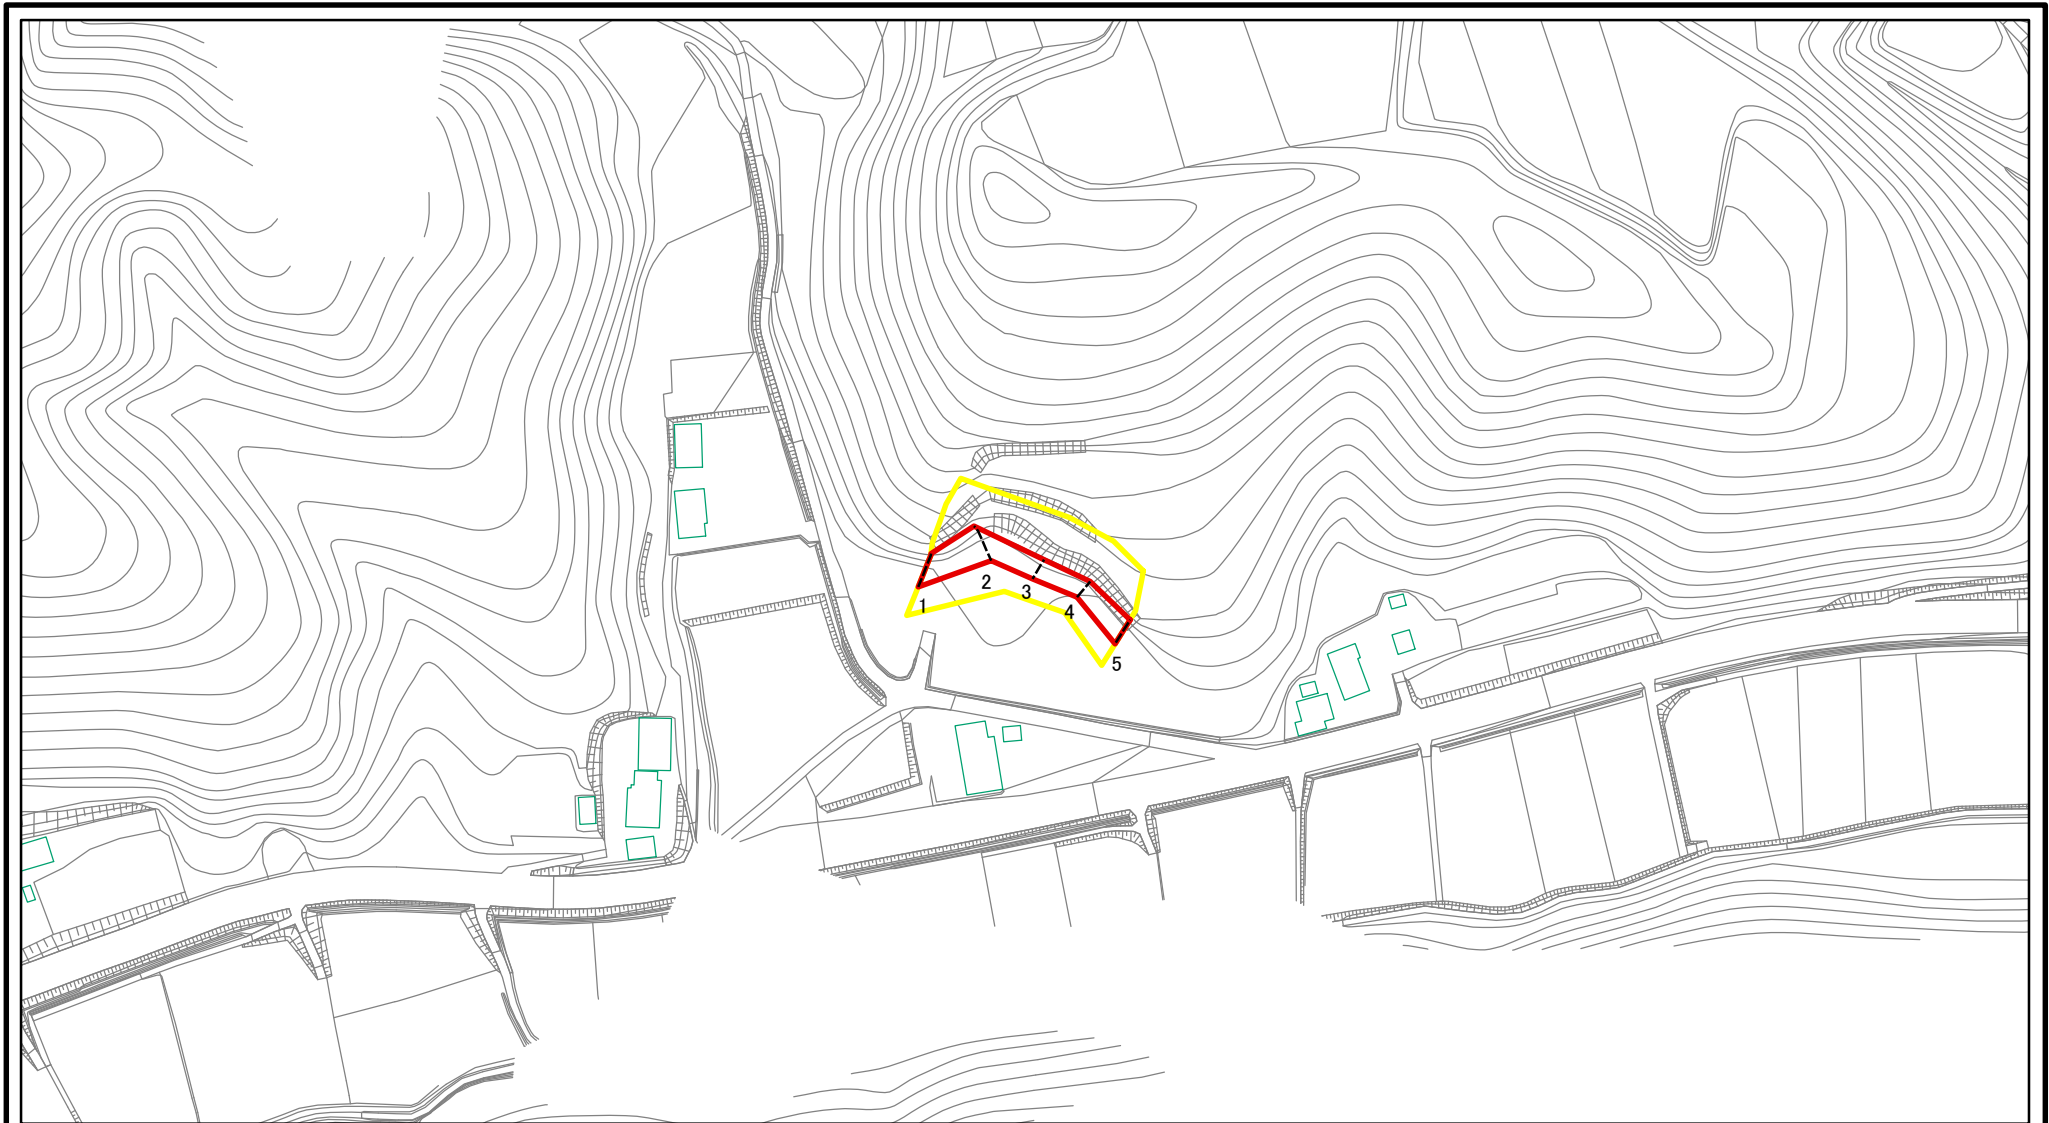
図中の数字は横断測線番号を示す

様式-2(急) 土砂災害警戒区域・土砂災害特別警戒区域 区域図(その1)	土砂災害防止法施行令第二条の基準に該当する区域		z 縮尺 1:2,500	自然現象の種類	急傾斜地の崩壊	箇所番号	401-Ⅲ-1027
	土砂災害防止法施行令第三条の基準に該当する区域			告示番号		箇所名	小志鳥ⅢA
	それ以外の区域			告示年月日		所在地	栃木県那須烏山市志鳥

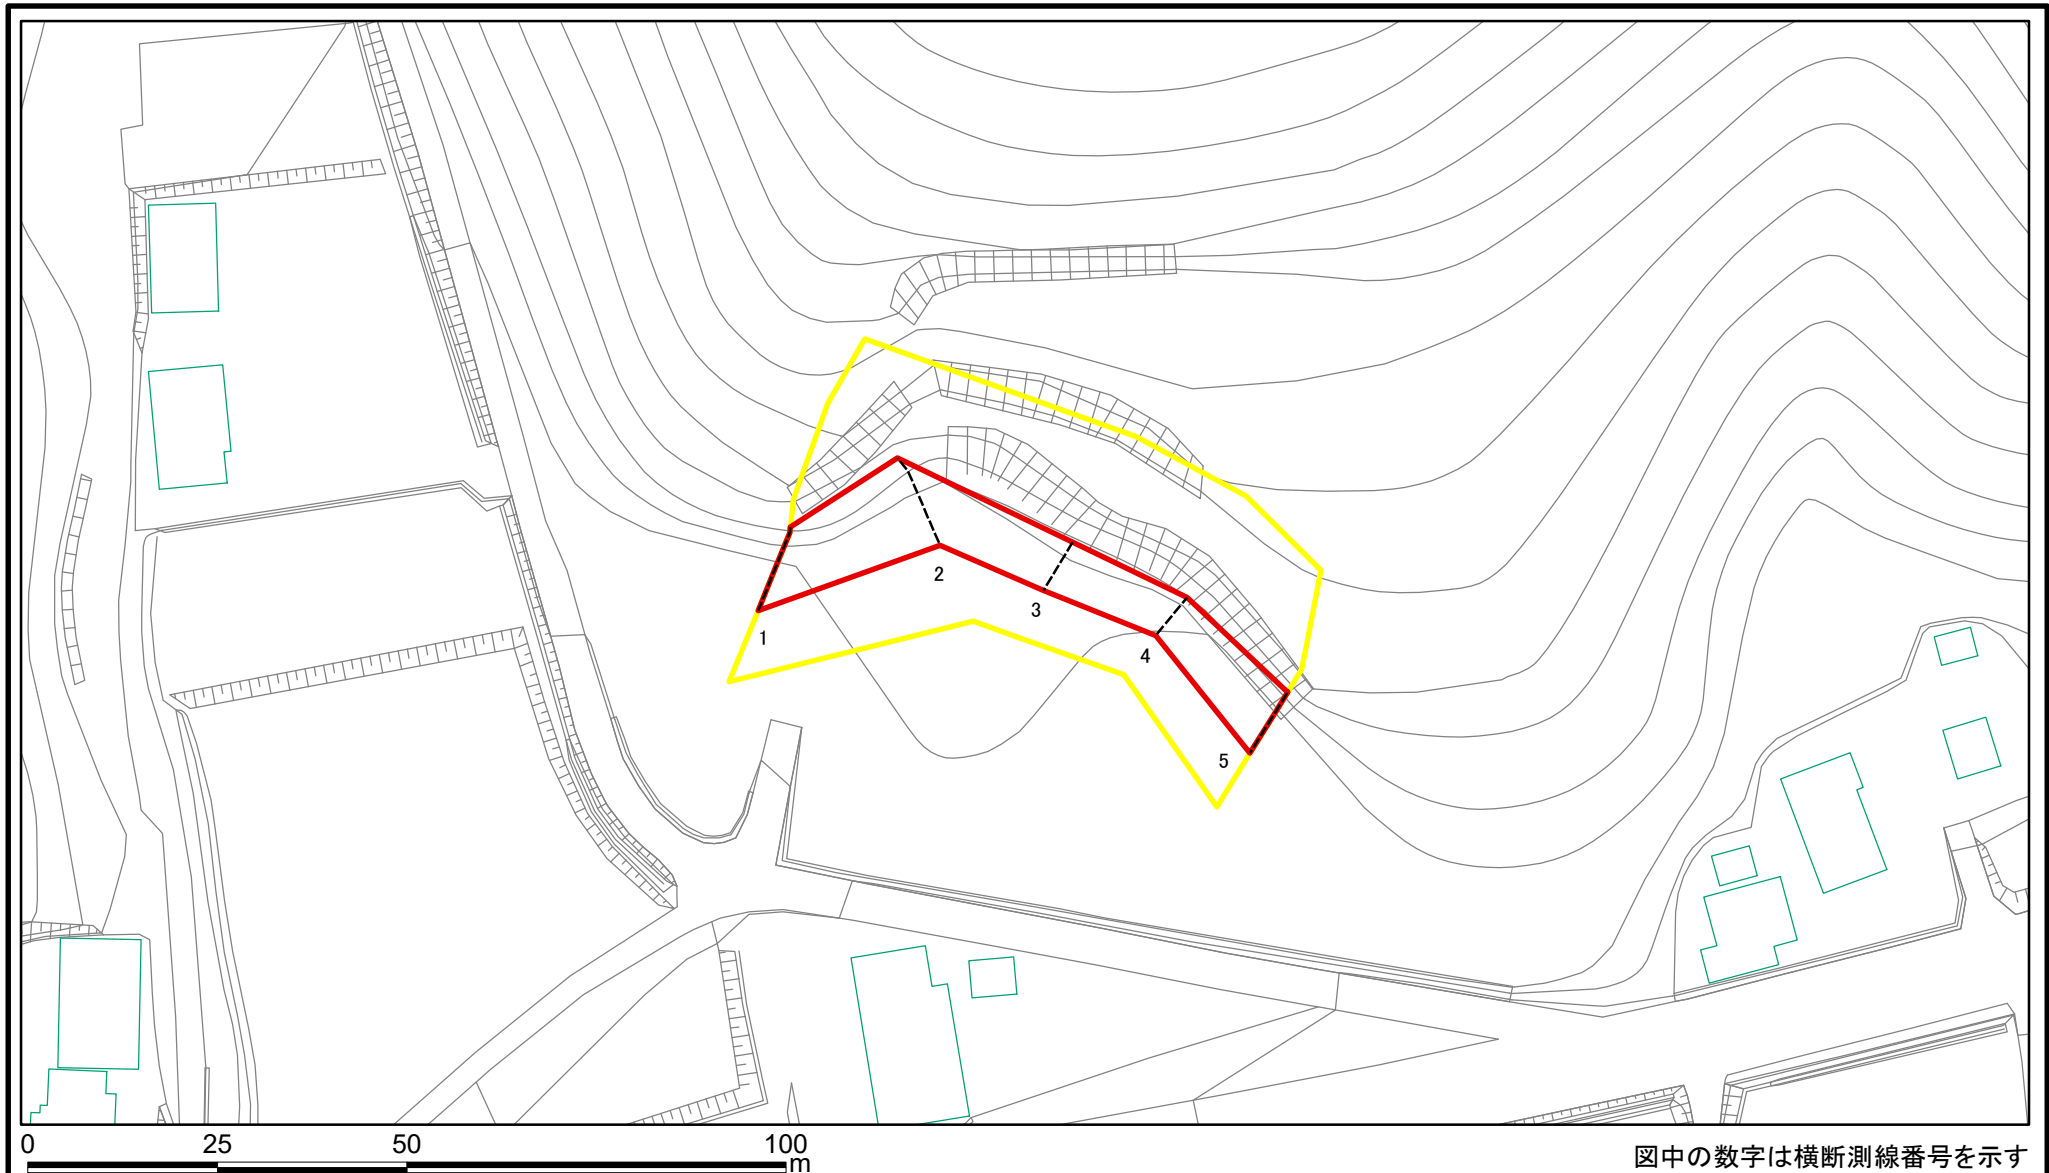
図中の数字は横断測線番号を示す

土砂災害警戒区域・土砂災害特別警戒区域
区域図(その2)

土石等の(移動)高さが1m以下の場合、
土石等の移動による力が100kN/m²を超える区域

土石等の堆積の高さが3mを超える区域

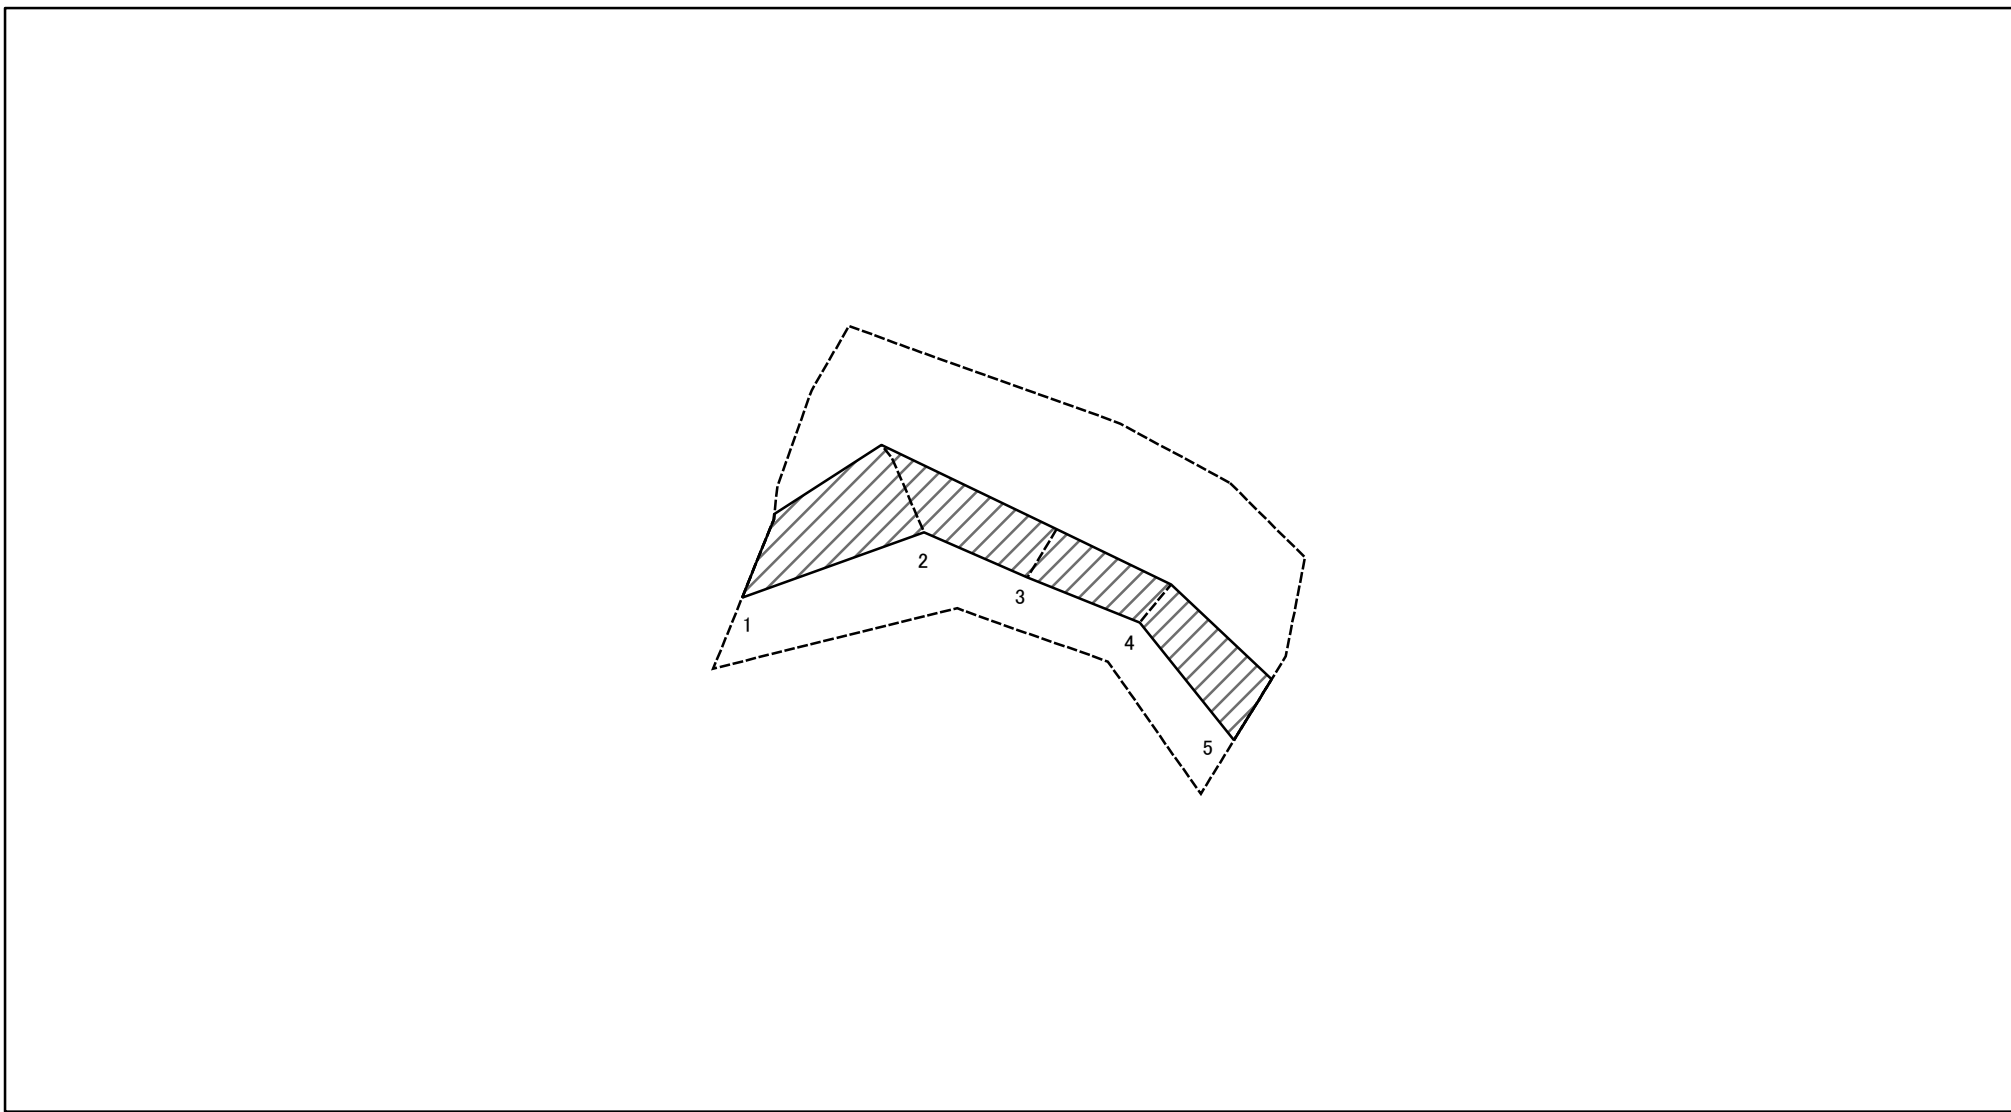
図中の数字は横断測線番号を示す

様式-2-2(急) 土砂災害特別警戒区域の区域区分図 (急傾斜地の崩壊に伴う土石等の移動により 建築物の地上部に作用すると想定される力)	土砂災害防止法施行令第二条の基準に該当する区域			自然現象の種類 急傾斜地の崩壊 告示番号 告示年月日	箇所番号 401-Ⅲ-1027 箇所名 小志鳥ⅢA 所在地 栃木県那須烏山市志鳥
	土砂災害防止法施行令第三条の基準に該当する区域	土石等の(移動)高さが1m以下の場合、土石等の移動による力が100kN/mを超える区域			
	それ以外の区域				
			縮尺 1:1,000

横断測線の区間	土石等の移動により建築物の地上部に作用すると想定される力				土石等の堆積により建築物の地上部に作用すると想定される力				横断測線の区間	土石等の移動により建築物の地上部に作用すると想定される力				土石等の堆積により建築物の地上部に作用すると想定される力			
	土石等の(移動)高さが1m以下の場合、土石等の移動による力が100kN/m ² を超える区域		それ以外の区域		土石等の堆積の高さが3mを超える区域		それ以外の区域			土石等の(移動)高さが1m以下の場合、土石等の移動による力が100kN/m ² を超える区域		それ以外の区域		土石等の堆積の高さが3mを超える区域		それ以外の区域	
	力の大きさのうち最大のもの (kN/m ²)	土石等の高さ (m)	力の大きさのうち最大のもの (kN/m ²)	土石等の高さ (m)	力の大きさのうち最大のもの (kN/m ²)	土石等の高さ (m)	力の大きさのうち最大のもの (kN/m ²)	土石等の高さ (m)		力の大きさのうち最大のもの (kN/m ²)	土石等の高さ (m)	力の大きさのうち最大のもの (kN/m ²)	土石等の高さ (m)	力の大きさのうち最大のもの (kN/m ²)	土石等の高さ (m)	力の大きさのうち最大のもの (kN/m ²)	土石等の高さ (m)
1 ~ 2	-	-	89.81	1.00	-	-	9.14	1.71	~								
2 ~ 3	-	-	89.81	1.00	-	-	9.62	1.80	~								
3 ~ 4	-	-	71.32	1.00	-	-	9.90	1.85	~								
4 ~ 5	-	-	78.78	1.00	-	-	9.90	1.85	~								
~									~								
~									~								
~									~								
~									~								
~									~								
~									~								
~									~								
~									~

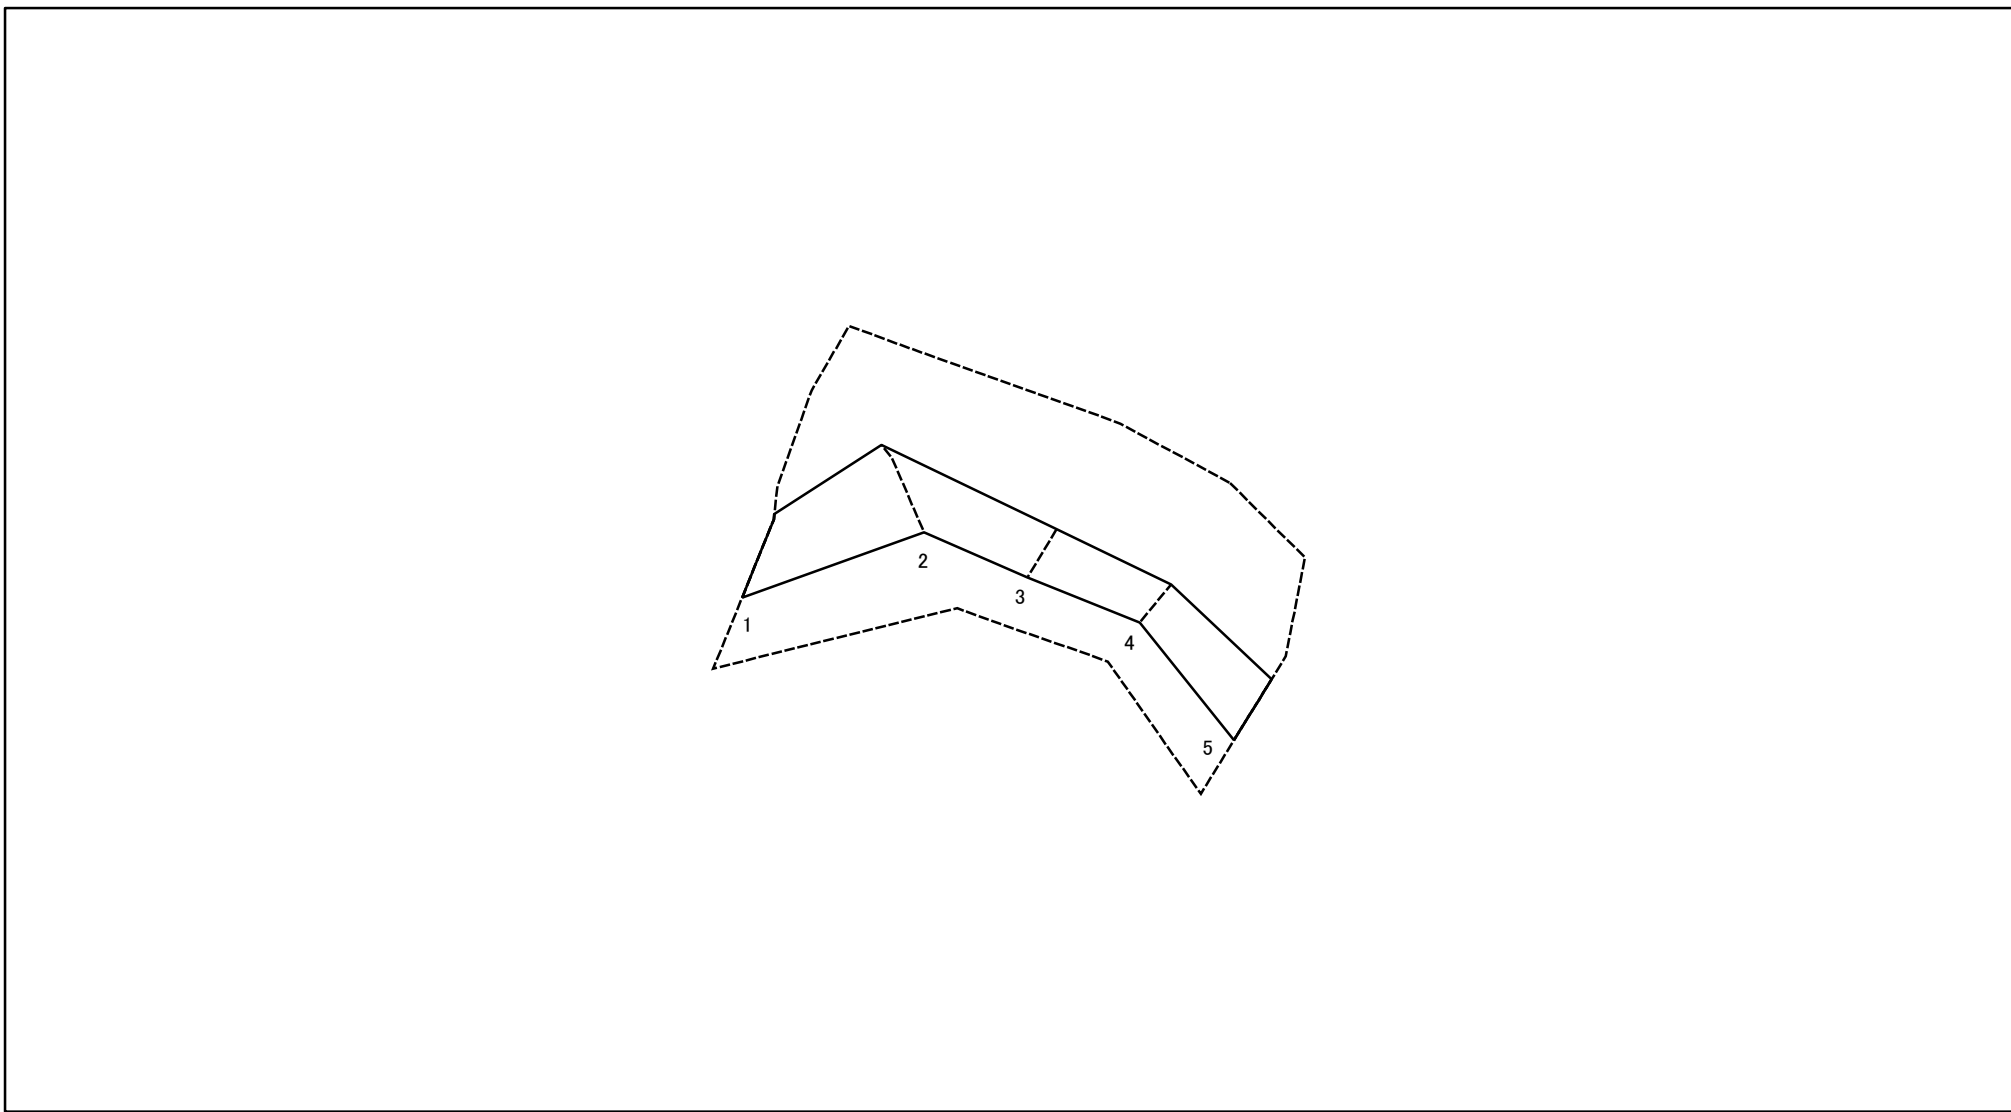
図中の数字は横断測線番号を示す

様式-2-3(急) 土砂災害特別警戒区域の区域区分図 (急傾斜地の崩壊に伴う土石等の堆積により 建築物の地上部に作用すると想定される力)	土砂災害防止法施行令第二条の基準に該当する区域		z 縮尺 1:1,000	自然現象の種類	急傾斜地の崩壊	箇所番号	401-Ⅲ-1027
	土砂災害防止法施行令第三条の基準に該当する区域			告示番号		箇所名	小志鳥ⅢA
	それ以外の区域			告示年月日		所在地	栃木県那須烏山市志鳥
