土砂災害警戒区域等の指定の公示に係る図書(その1)

土砂災害警戒区域・土砂災害特別警戒区域 位置図

403-II-1030

栃木県那須郡那珂川町谷川

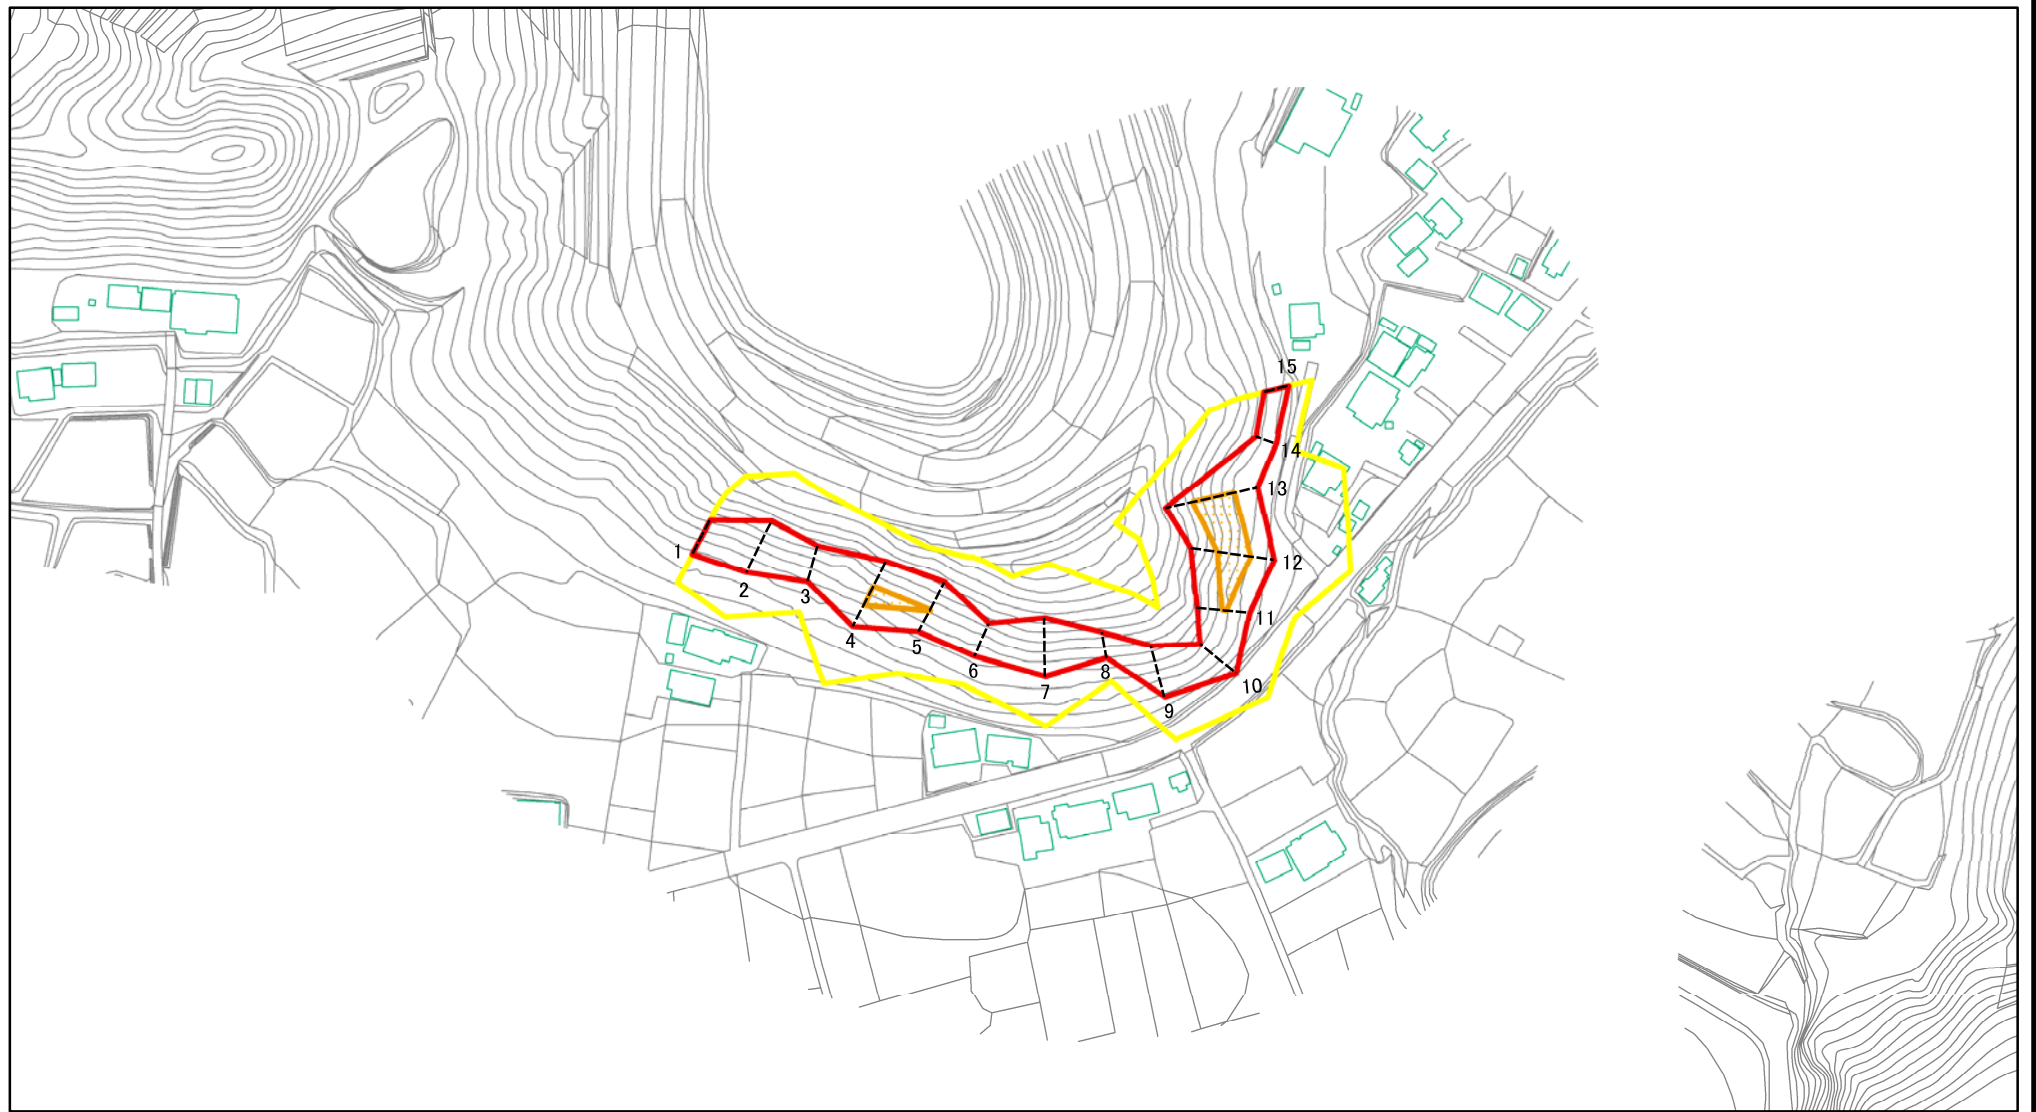
様式-2(急) 土砂災害警戒区域・土砂災害特別警戒区域 区域図(その1)	土砂災害防止法施行令第二条の基準に該当する区域		N 縮尺 1:2,500	自然現象の種類	急傾斜地の崩壊	箇所番号	403-II-1030
	土砂災害防止法施行令第三条の基準に該当する区域			告示番号		箇所名	谷川IIA
	それ以外の区域			告示年月日		所在地	栃木県那須郡那珂川町谷川

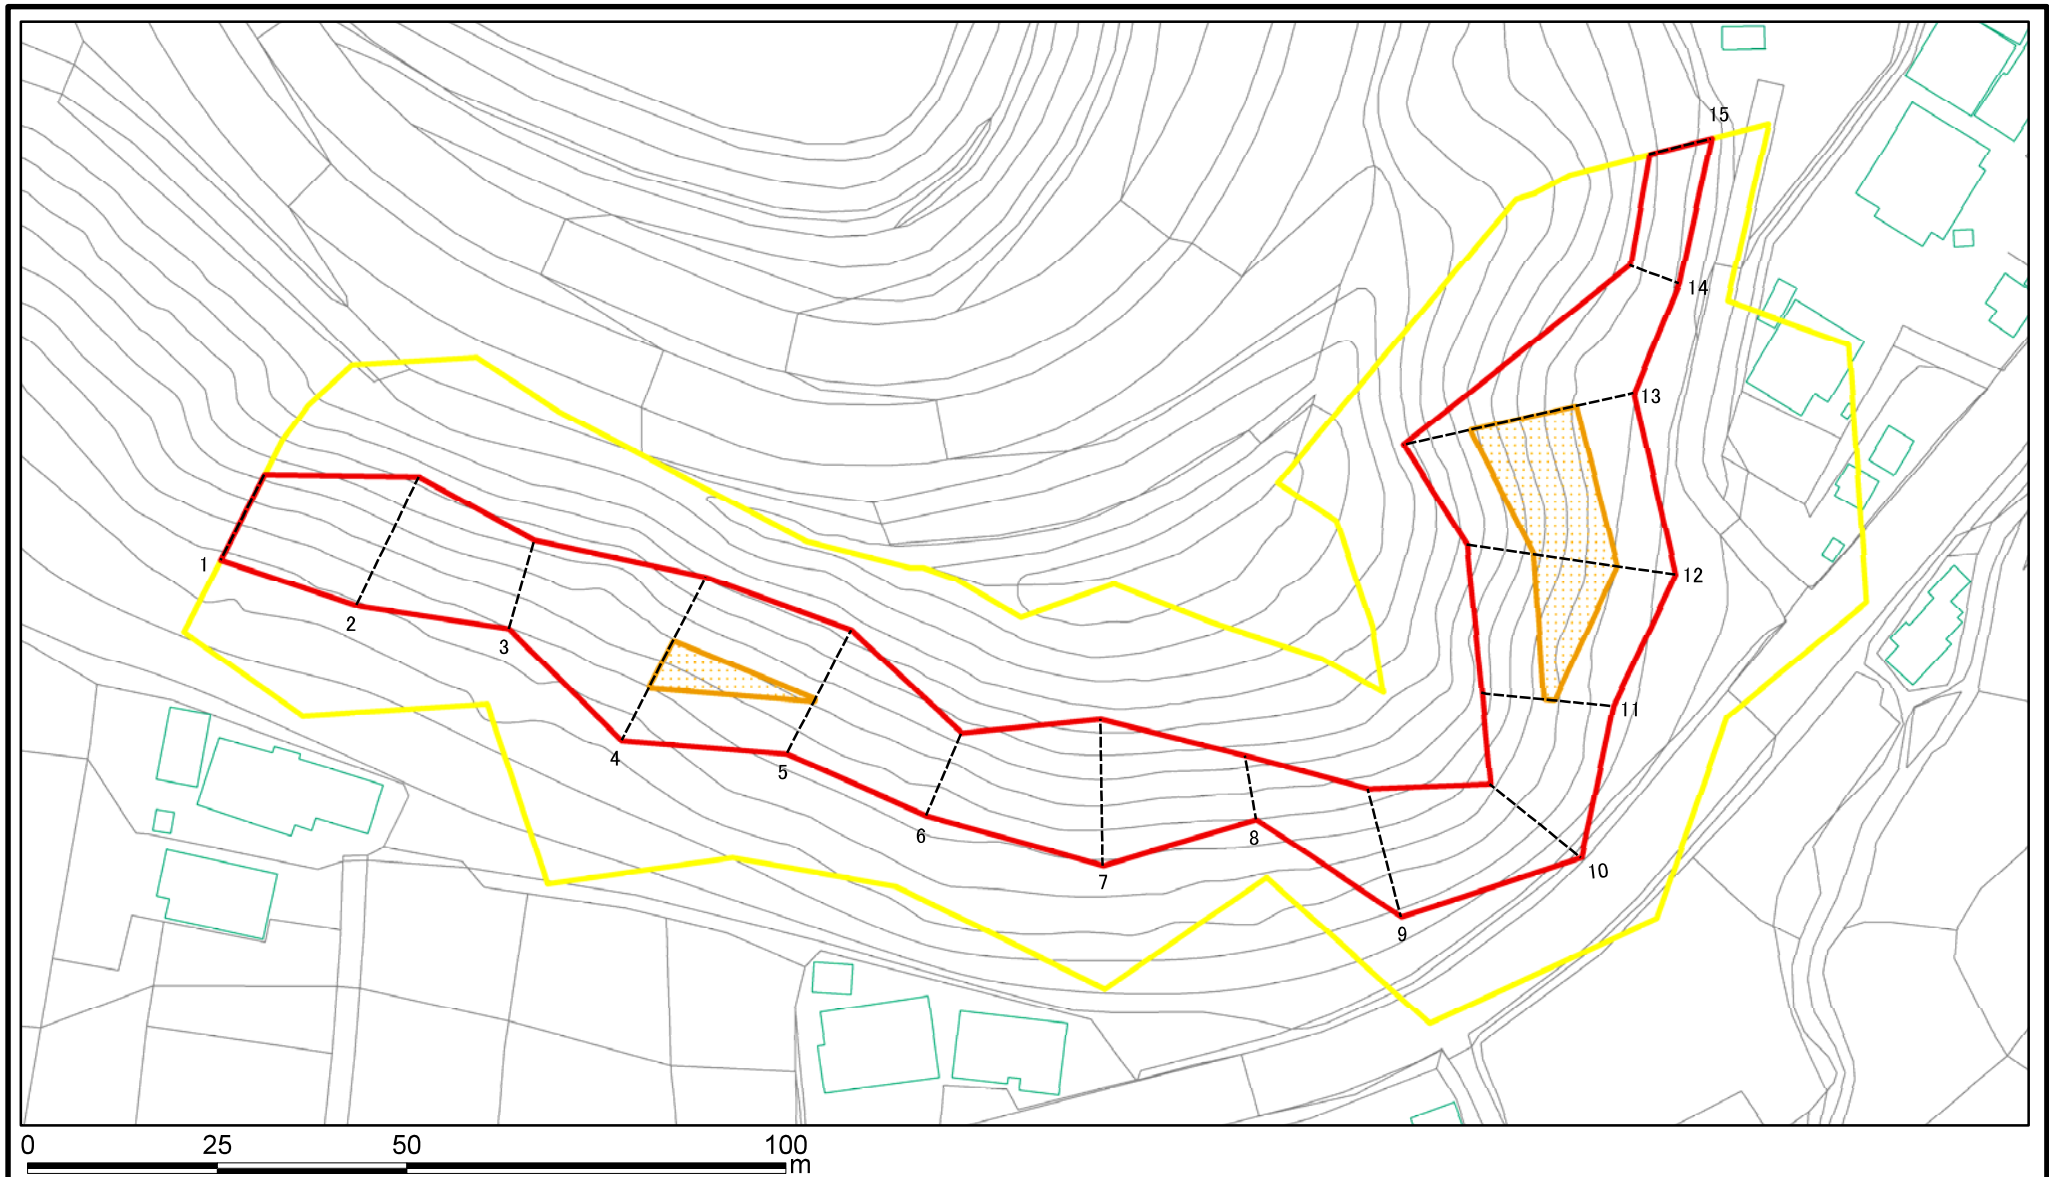
様式-2-1(急)

土砂災害警戒区域・土砂災害特別警戒区域
区域図(その2)

土砂災害防止法施行令第二条の基準に該当する区域	
土砂災害防止法施行令第三条の基準に該当する区域	
土砂等の(移動)高さが1m以下の場合、土砂等の移動による力が100kN/m ² を超える区域	
土砂等の堆積の高さが3mを超える区域	
それ以外の区域

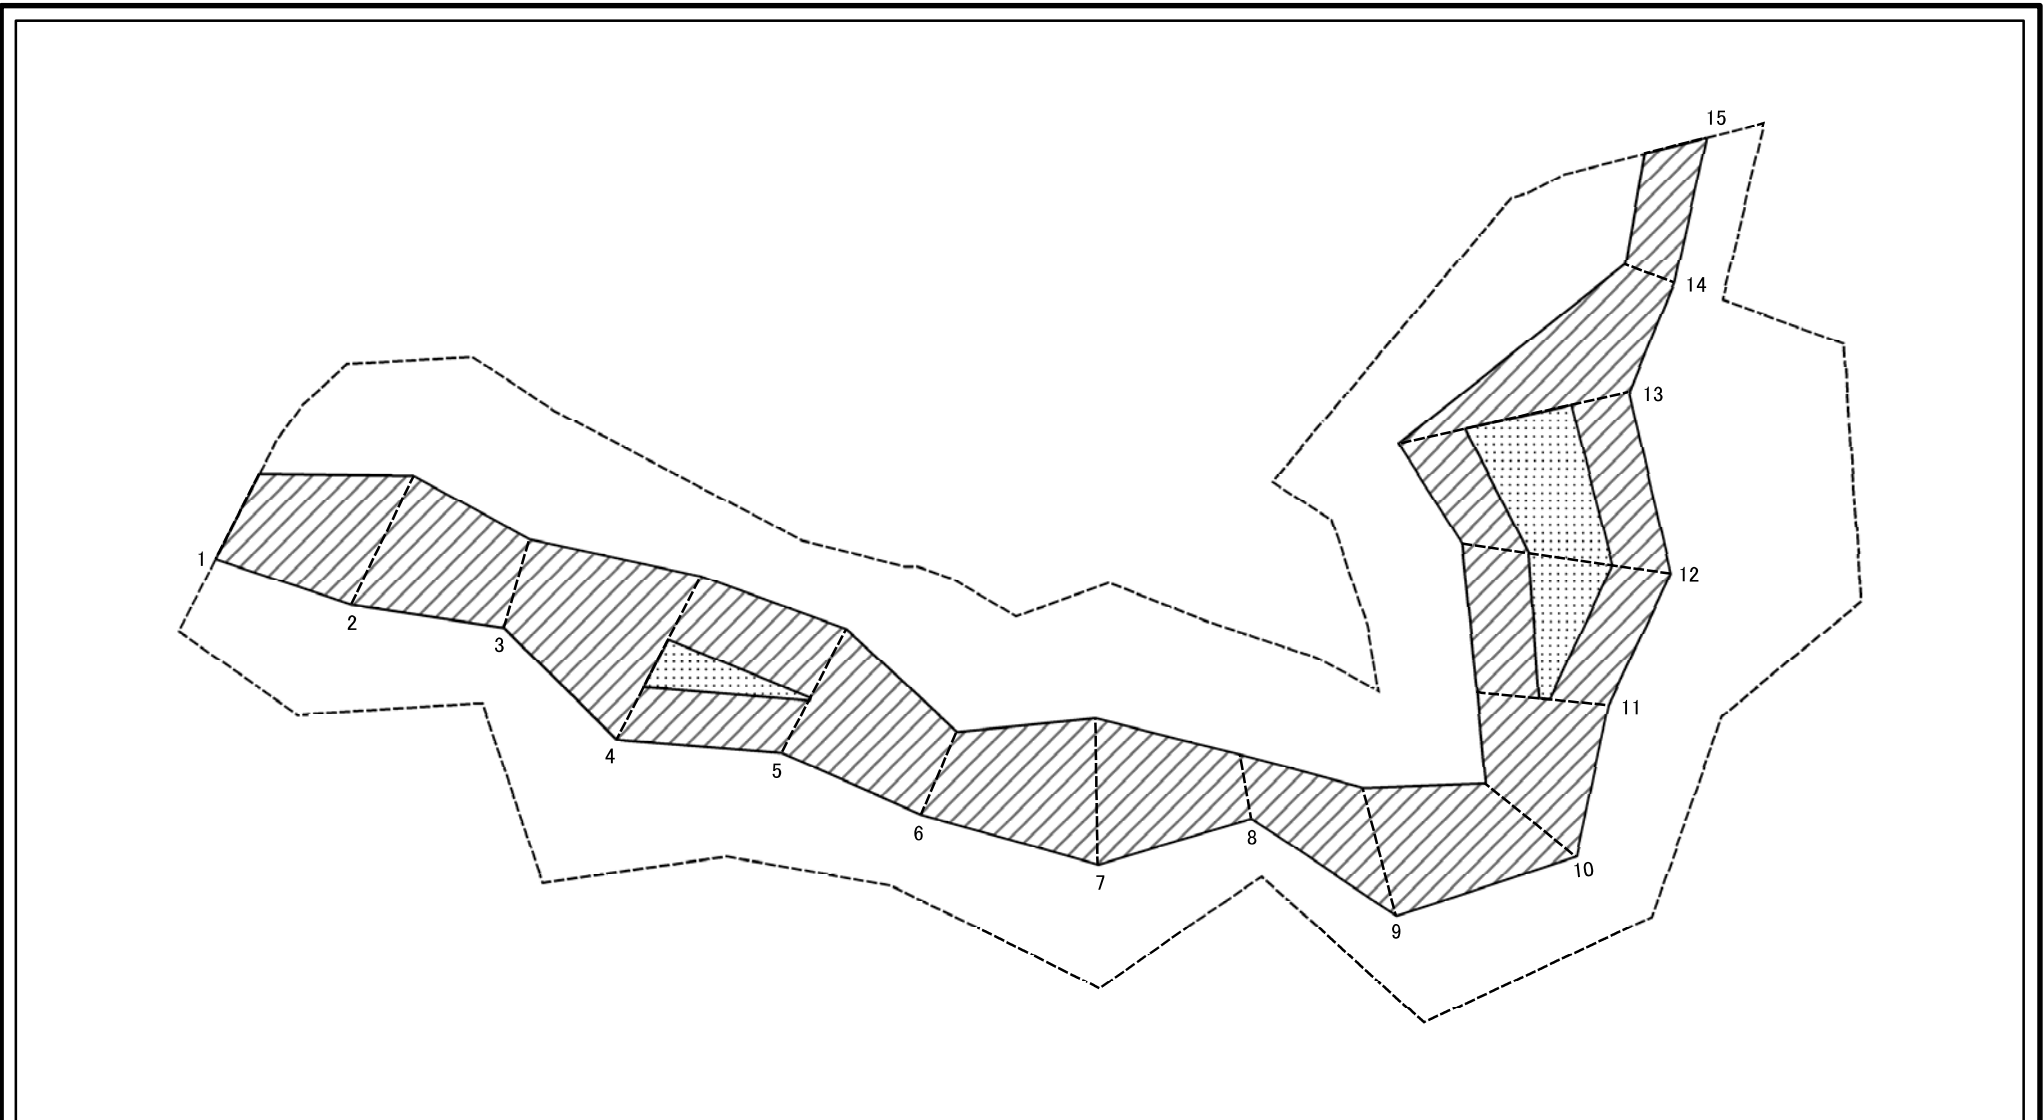
様式-2-2(急) 土砂災害特別警戒区域の区域区分図 (急傾斜地の崩壊に伴う土石等の移動により 建築物の地上部に作用すると想定される力)	土砂災害防止法施行令第二条の基準に該当する区域		N 縮尺 1:1,000	自然現象の種類	急傾斜地の崩壊	箇所番号	403-II-1030
	土砂災害防止法施行令第三条の基準に該当する区域			告示番号		箇所名	谷川IIA
	それ以外の区域			告示年月日		所在地	栃木県那須郡那珂川町谷川

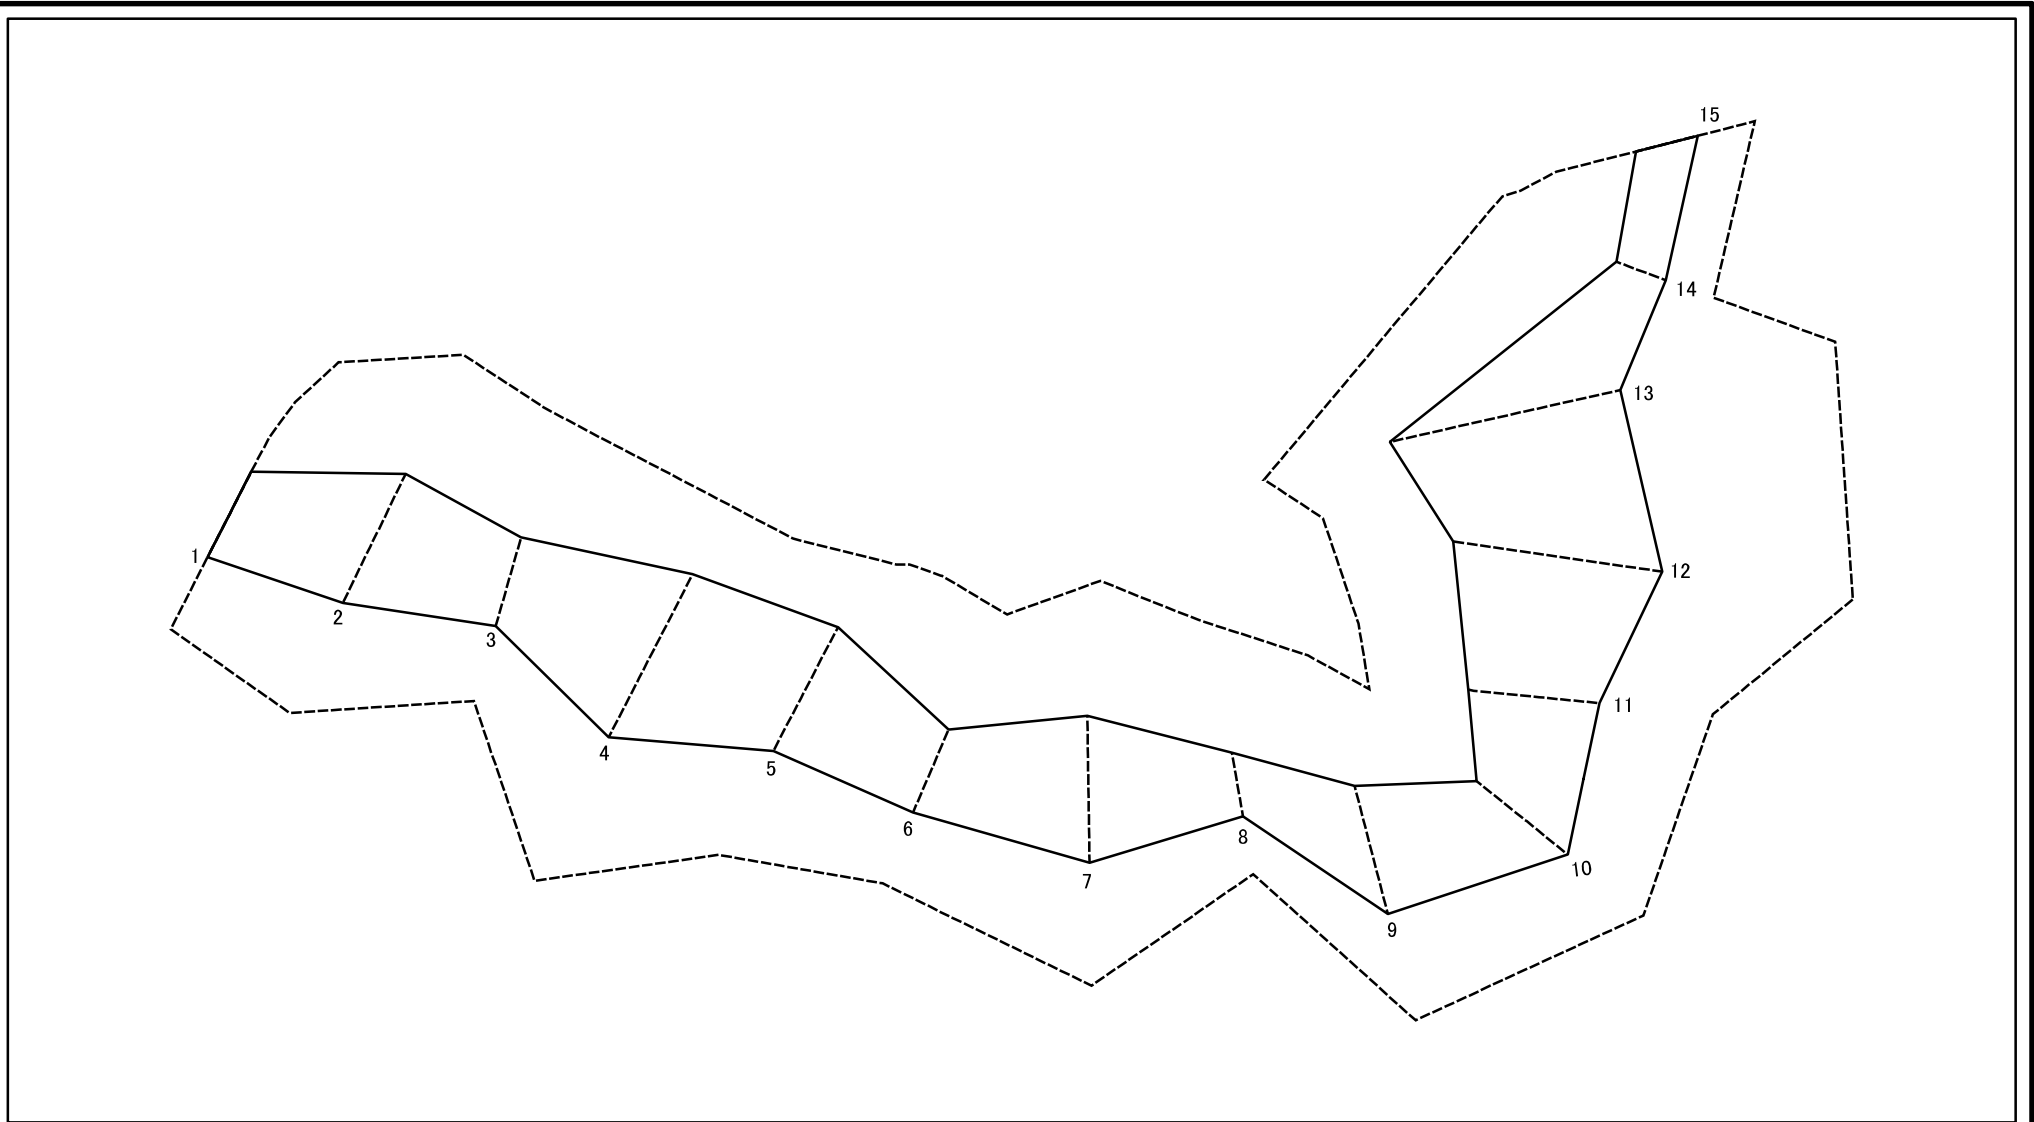
様式-2-3(急) 土砂災害特別警戒区域の区域区分図 (急傾斜地の崩壊に伴う土石等の堆積により 建築物の地上部に作用すると想定される力)	土砂災害防止法施行令第二条の基準に該当する区域		N 縮尺 1:1,000	自然現象の種類	急傾斜地の崩壊	箇所番号	403-II-1030
	土砂災害防止法施行令第三条の基準に該当する区域			告示番号		箇所名	谷川IIA
	それ以外の区域			告示年月日		所在地	栃木県那須郡那珂川町谷川
