土砂災害警戒区域等の指定の公示に係る図書(その1)

様式-1(急)
土砂災害警戒区域・土砂災害特別警戒区域
位置図

権現山ⅡA

栃木県那須郡那珂川町馬頭

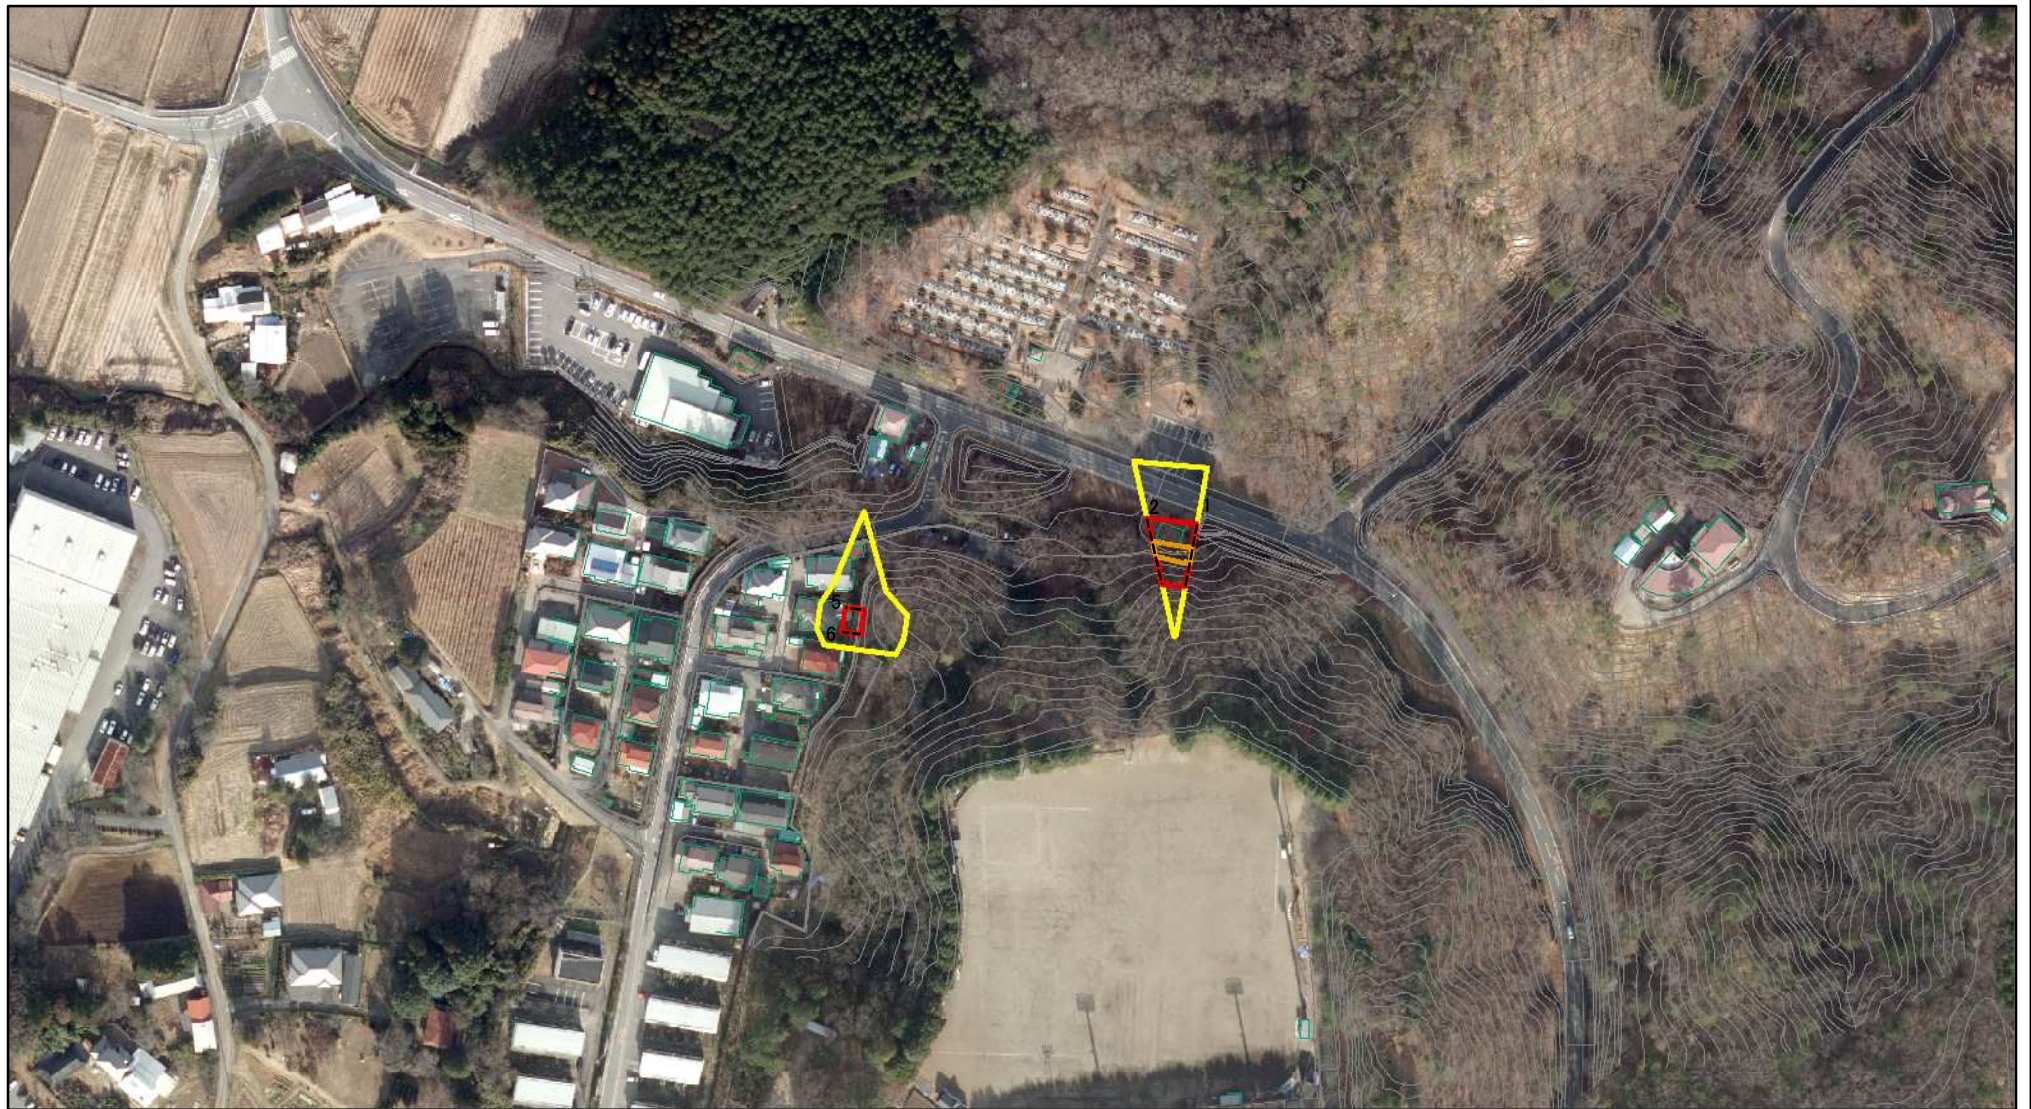
土砂災害警戒区域・土砂災害特別警戒区域
区域図(その1)

図中の数字は横断測線番号を示す

土砂災害防止法施行令第二条の基準に該当する区域

土砂災害防止法
施行令第三条の
基準に該当する
区域

土石等の(移動)高さが1m以下の場合、
土石等の移動による力が100kN/mを超える区域

土石等の堆積の高さが3mを超える区域

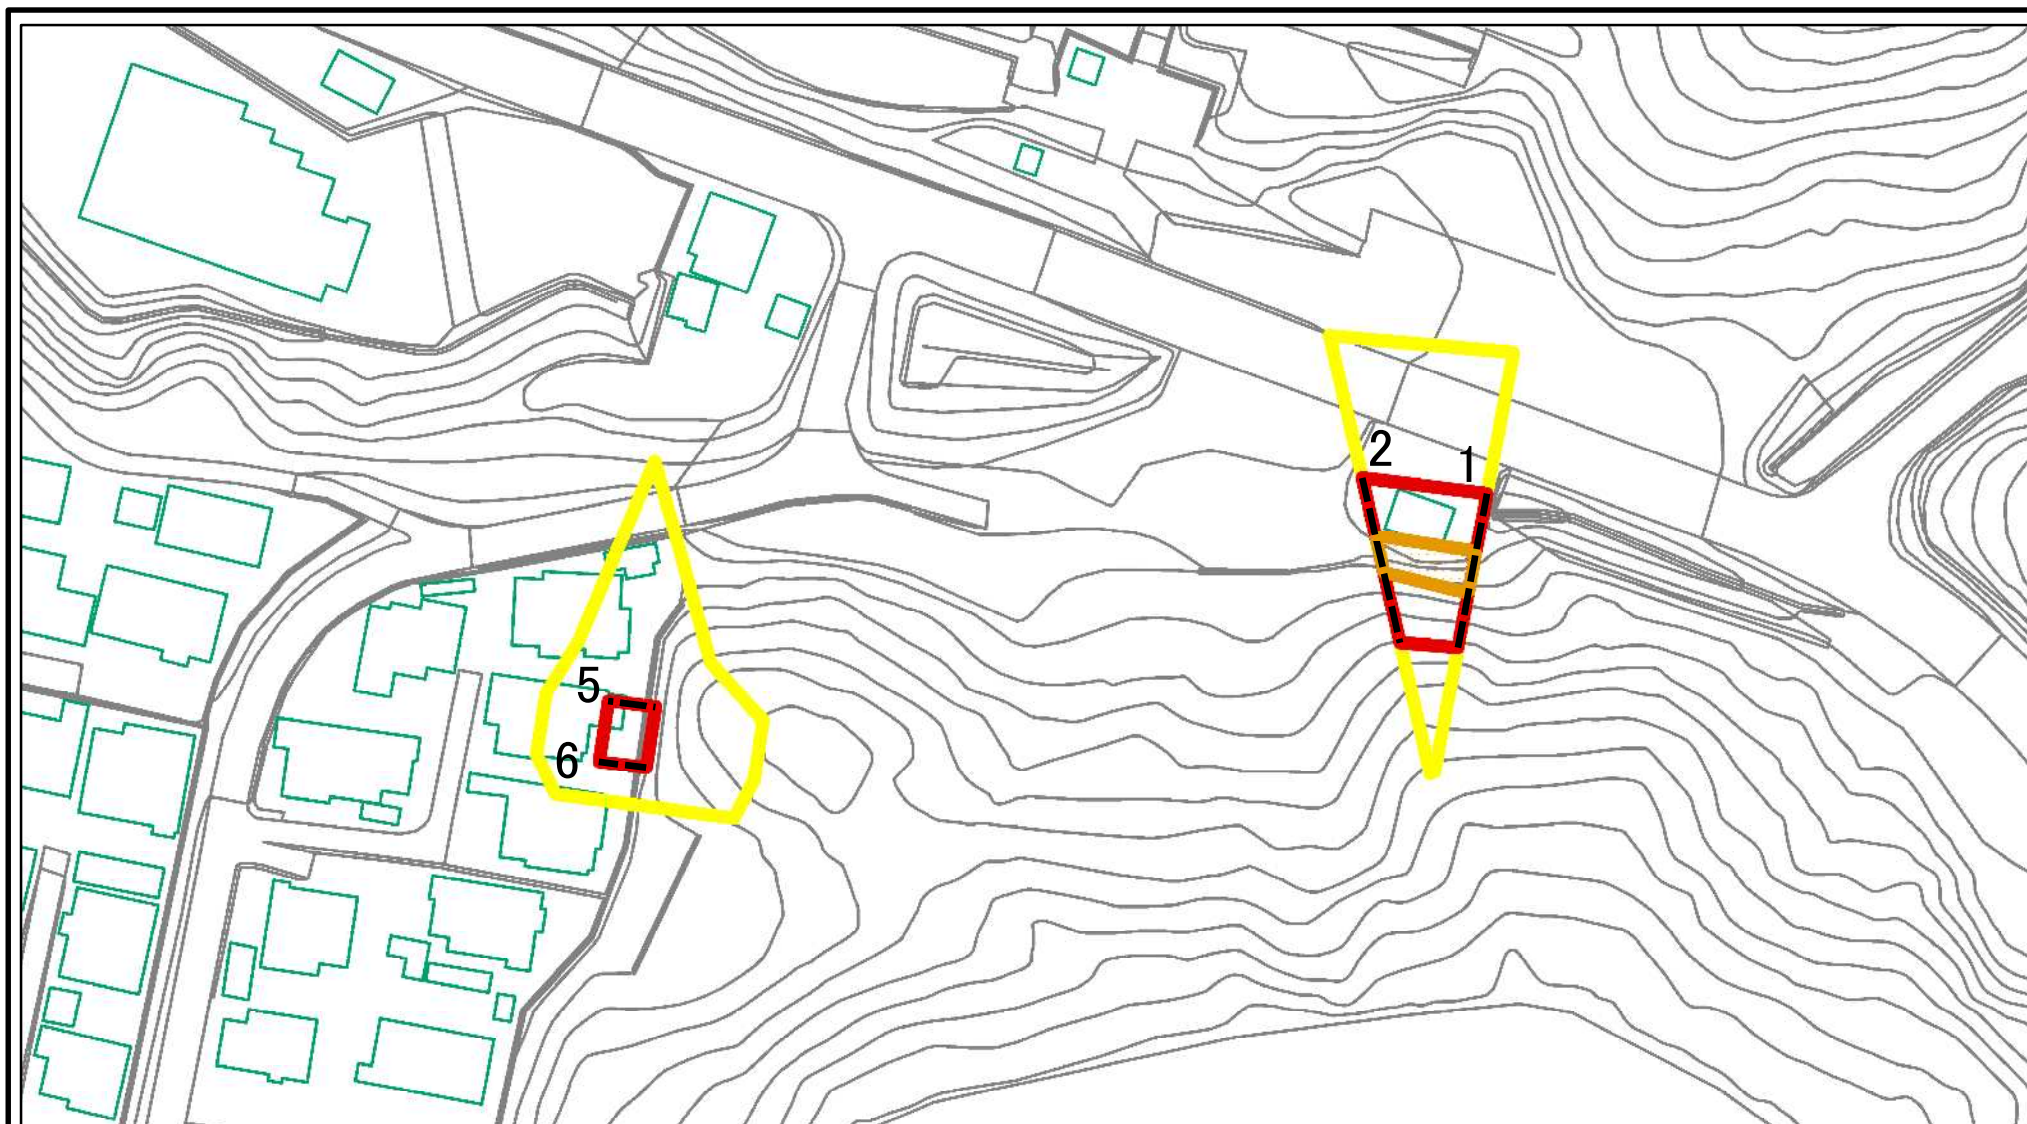
土砂災害警戒区域・土砂災害特別警戒区域
区域図(その2)

図中の数字は横断測線番号を示す

土砂災害防止法施行令第二条の基準に該当する区域	
土砂災害防止法施行令第三条の基準に該当する区域	
それ以外の区域

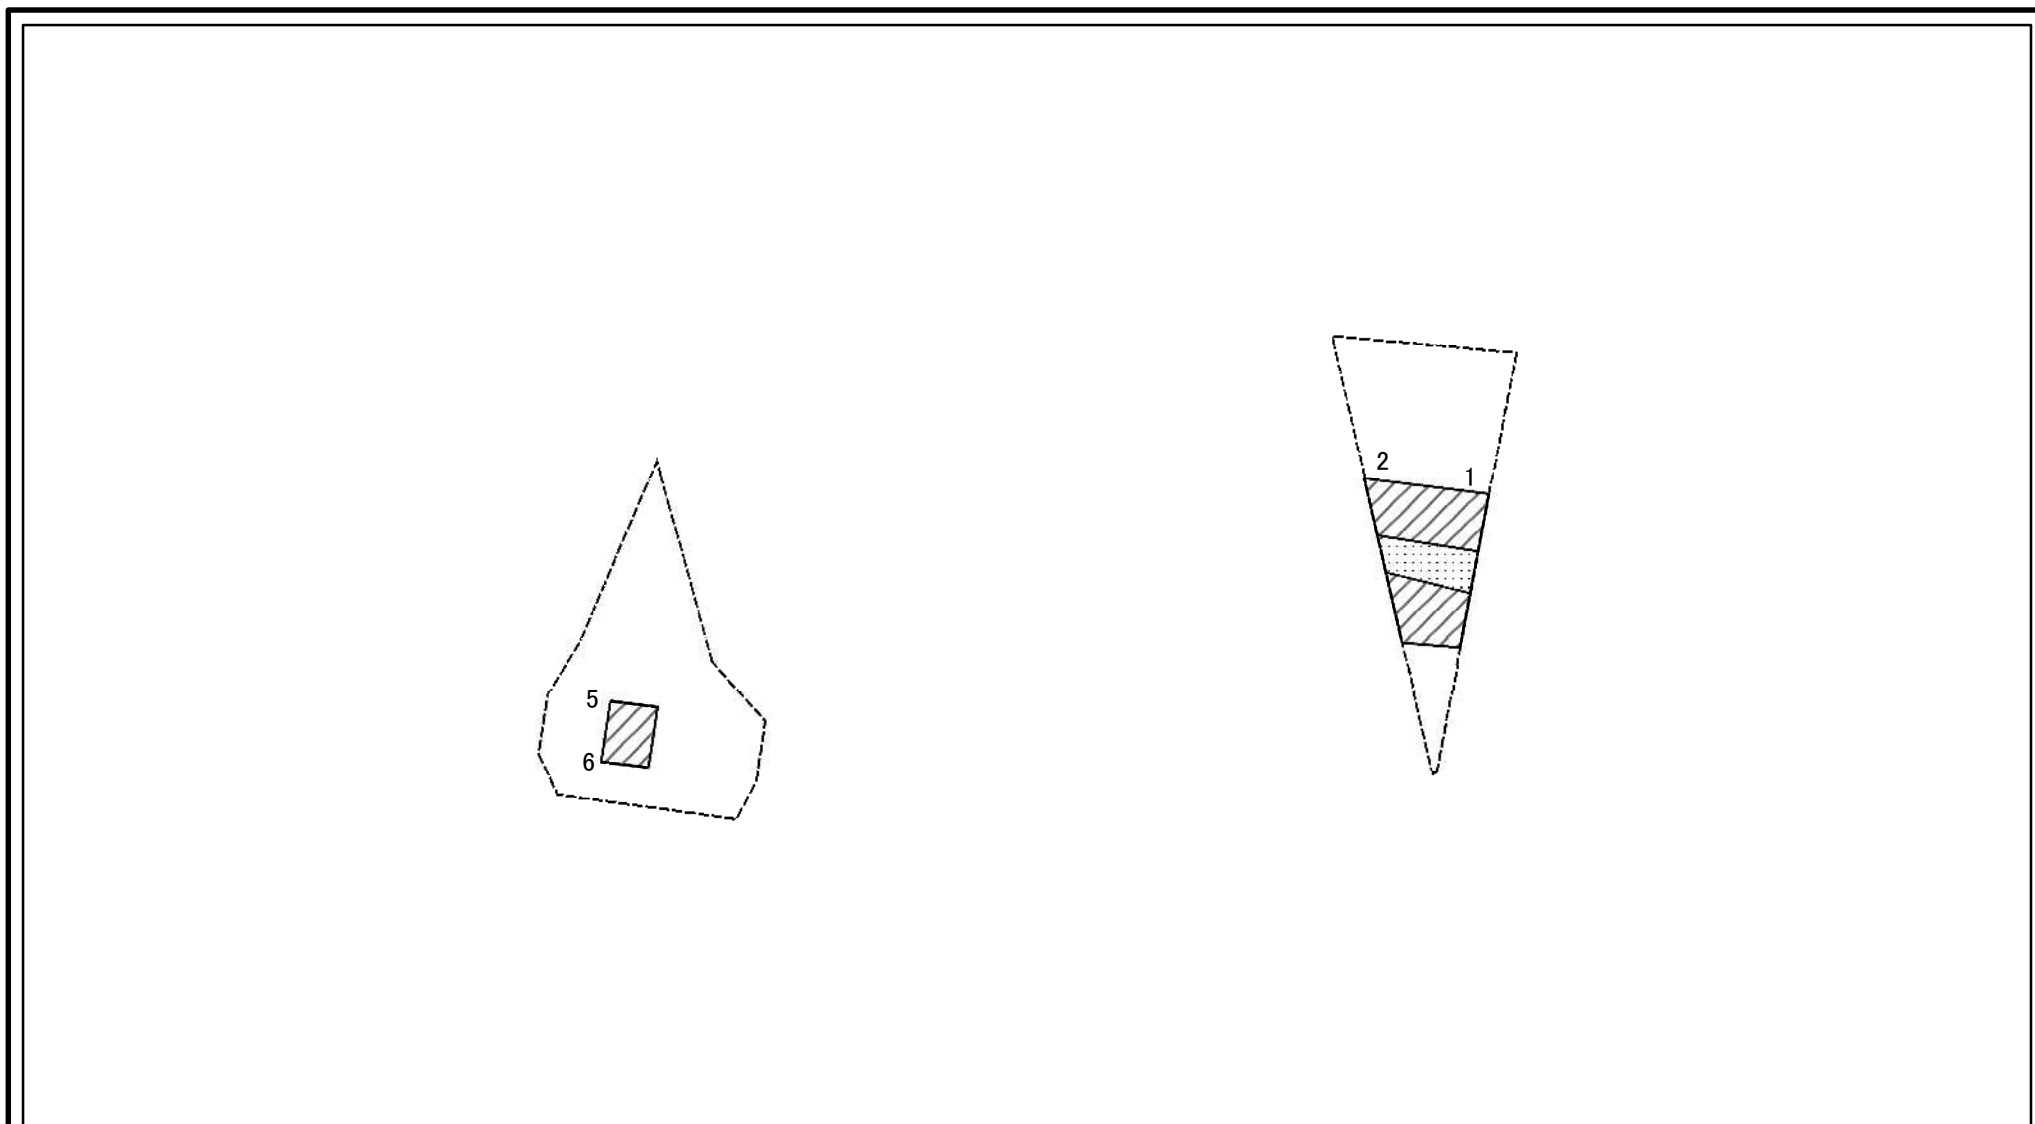
様式-2-2(急)
土砂災害特別警戒区域の区域区分図
(急傾斜地の崩壊に伴う土石等の移動により
建築物の地上部に作用すると想定される力)

図中の数字は横断測線番号を示す

土砂災害防止法施行令第二条の基準に該当する区域	
土砂災害防止法施行令第三条の基準に該当する区域	
それ以外の区域

横断測線の区間	土石等の移動により建築物の地上部に作用すると想定される力				土石等の堆積により建築物の地上部に作用すると想定される力				横断測線の区間	土石等の移動により建築物の地上部に作用すると想定される力				土石等の堆積により建築物の地上部に作用すると想定される力			
	土石等の(移動)高さが1m以下の場合、土石等の移動による力が100kN/m ² を超える区域		それ以外の区域		土石等の堆積の高さが3mを超える区域		それ以外の区域			土石等の(移動)高さが1m以下の場合、土石等の移動による力が100kN/m ² を超える区域		それ以外の区域		土石等の堆積の高さが3mを超える区域		それ以外の区域	
	力の大きさのうち最大のもの (kN/m ²)	土石等の高さ (m)	力の大きさのうち最大のもの (kN/m ²)	土石等の高さ (m)	力の大きさのうち最大のもの (kN/m ²)	土石等の高さ (m)	力の大きさのうち最大のもの (kN/m ²)	土石等の高さ (m)		力の大きさのうち最大のもの (kN/m ²)	土石等の高さ (m)	力の大きさのうち最大のもの (kN/m ²)	土石等の高さ (m)	力の大きさのうち最大のもの (kN/m ²)	土石等の高さ (m)	力の大きさのうち最大のもの (kN/m ²)	土石等の高さ (m)
1 ~ 2	116.23	1.00	100.00	1.00	-	-	11.59	2.17	~								
~									~								
3 ~ 4	-	-	-	-	-	-	-	-	~								
4 ~ 5	-	-	-	-	-	-	-	-	~								
5 ~ 6	-	-	61.33	1.00	-	-	11.24	2.10	~								
6 ~ 7	-	-	-	-	-	-	-	-	~								
~									~								
~									~								
~									~								
~									~								
~									~								
~									~

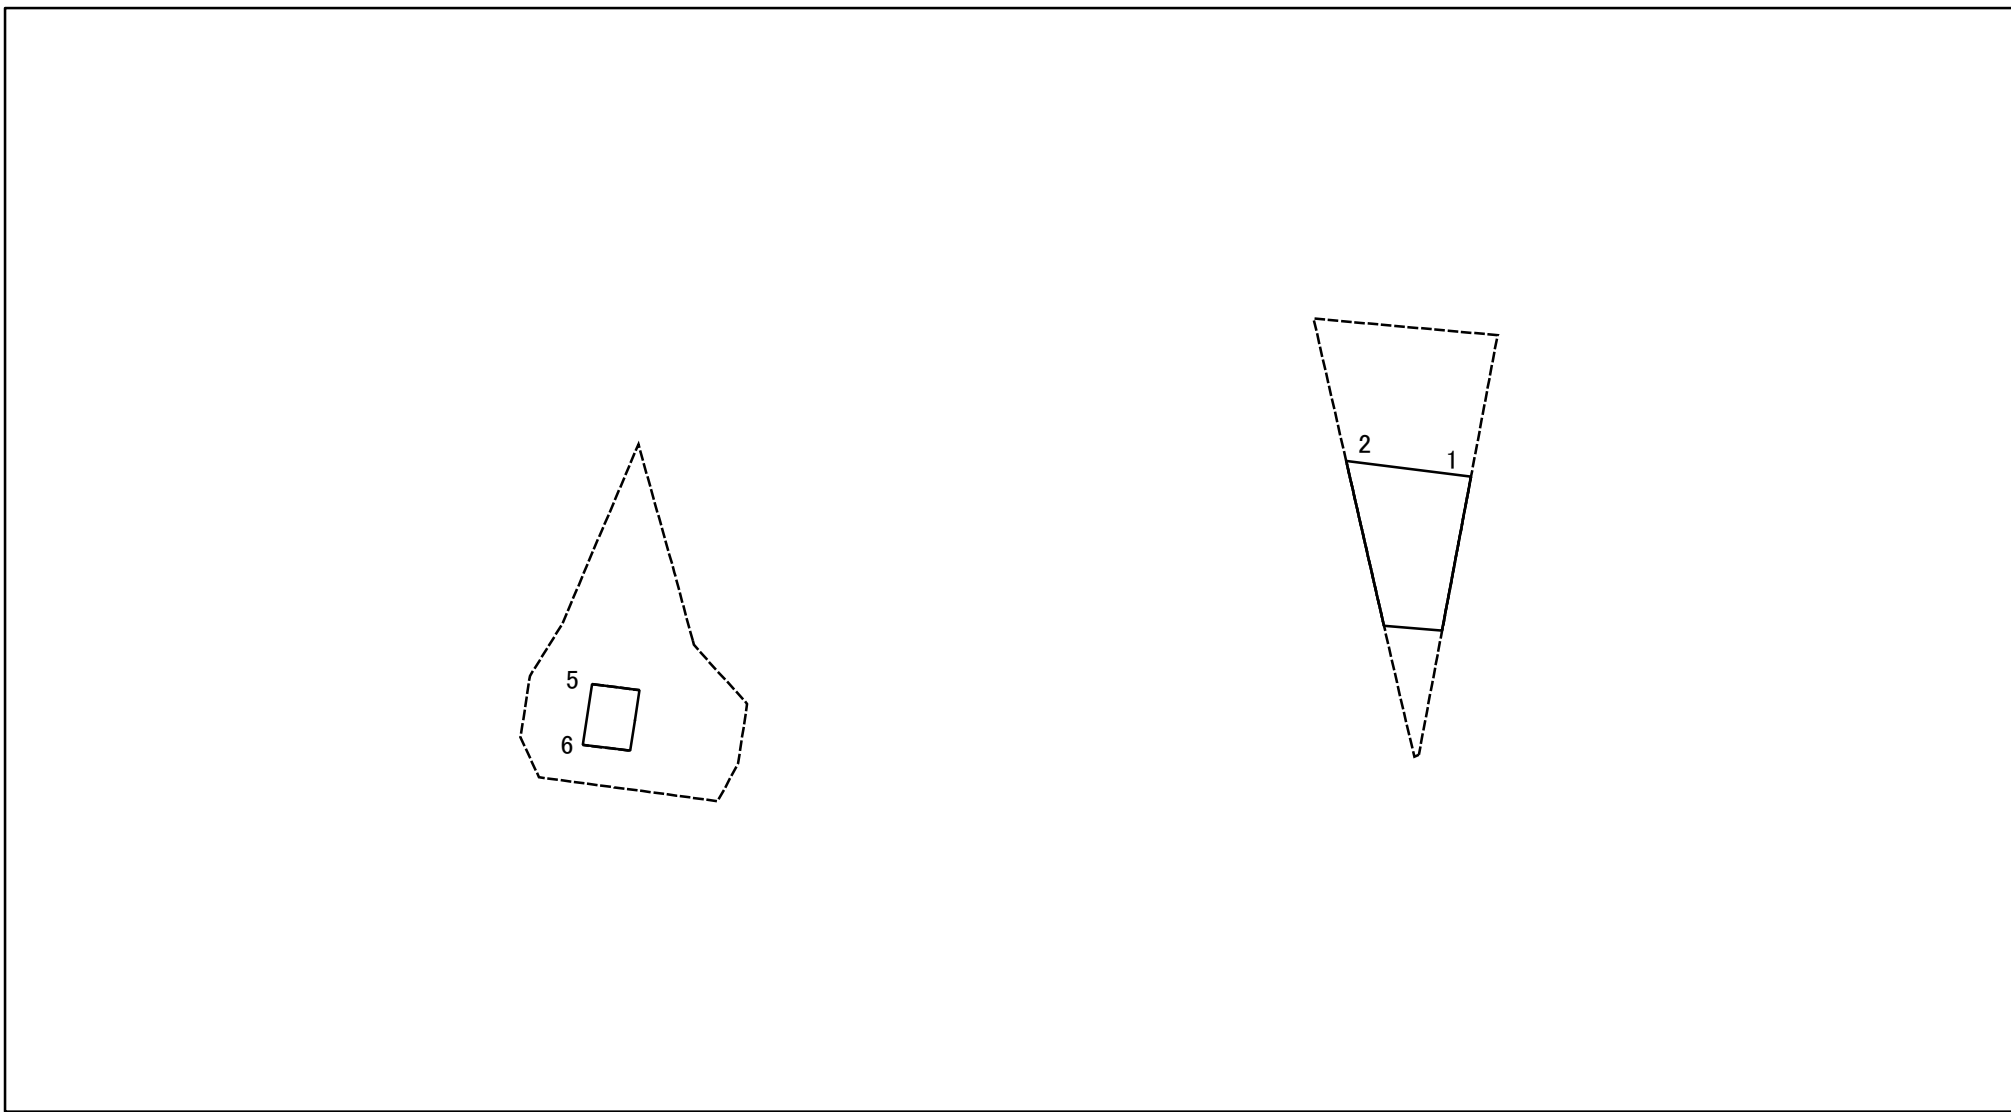
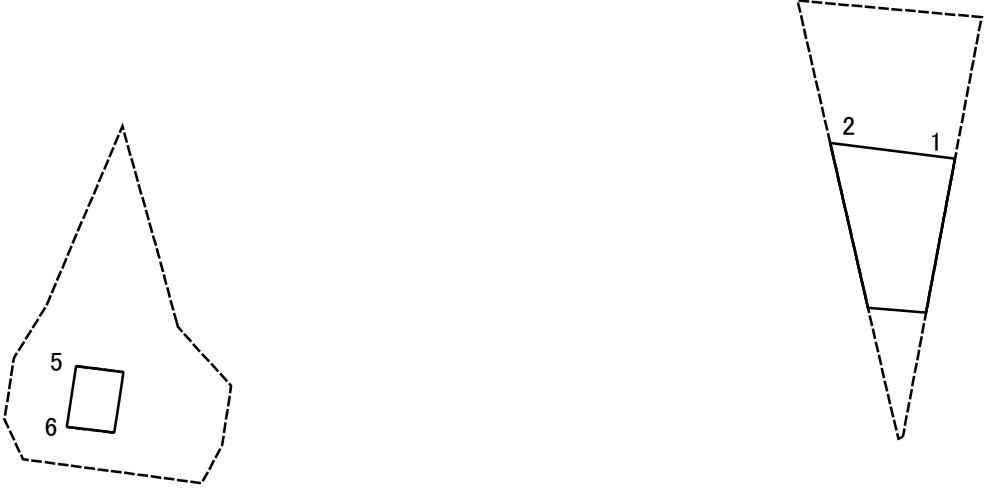
図中の数字は横断測線番号を示す

様式-2-3(急) 土砂災害特別警戒区域の区域区分図 (急傾斜地の崩壊に伴う土石等の堆積により建築物の地上部に作用すると想定される力)	土砂災害防止法施行令第二条の基準に該当する区域		N 縮尺 1:1,000	自然現象の種類	急傾斜地の崩壊	箇所番号	403-II-1108
	土砂災害防止法施行令第三条の基準に該当する区域			告示番号		箇所名	権現山IIA
	それ以外の区域			告示年月日		所在地	栃木県那須郡那珂川町馬頭
