土砂災害警戒区域等の指定の公示に係る図書(その1)

土砂災害警戒区域・土砂災害特別警戒区域  
位置図

403-Ⅲ-1039

大猿田ⅢA

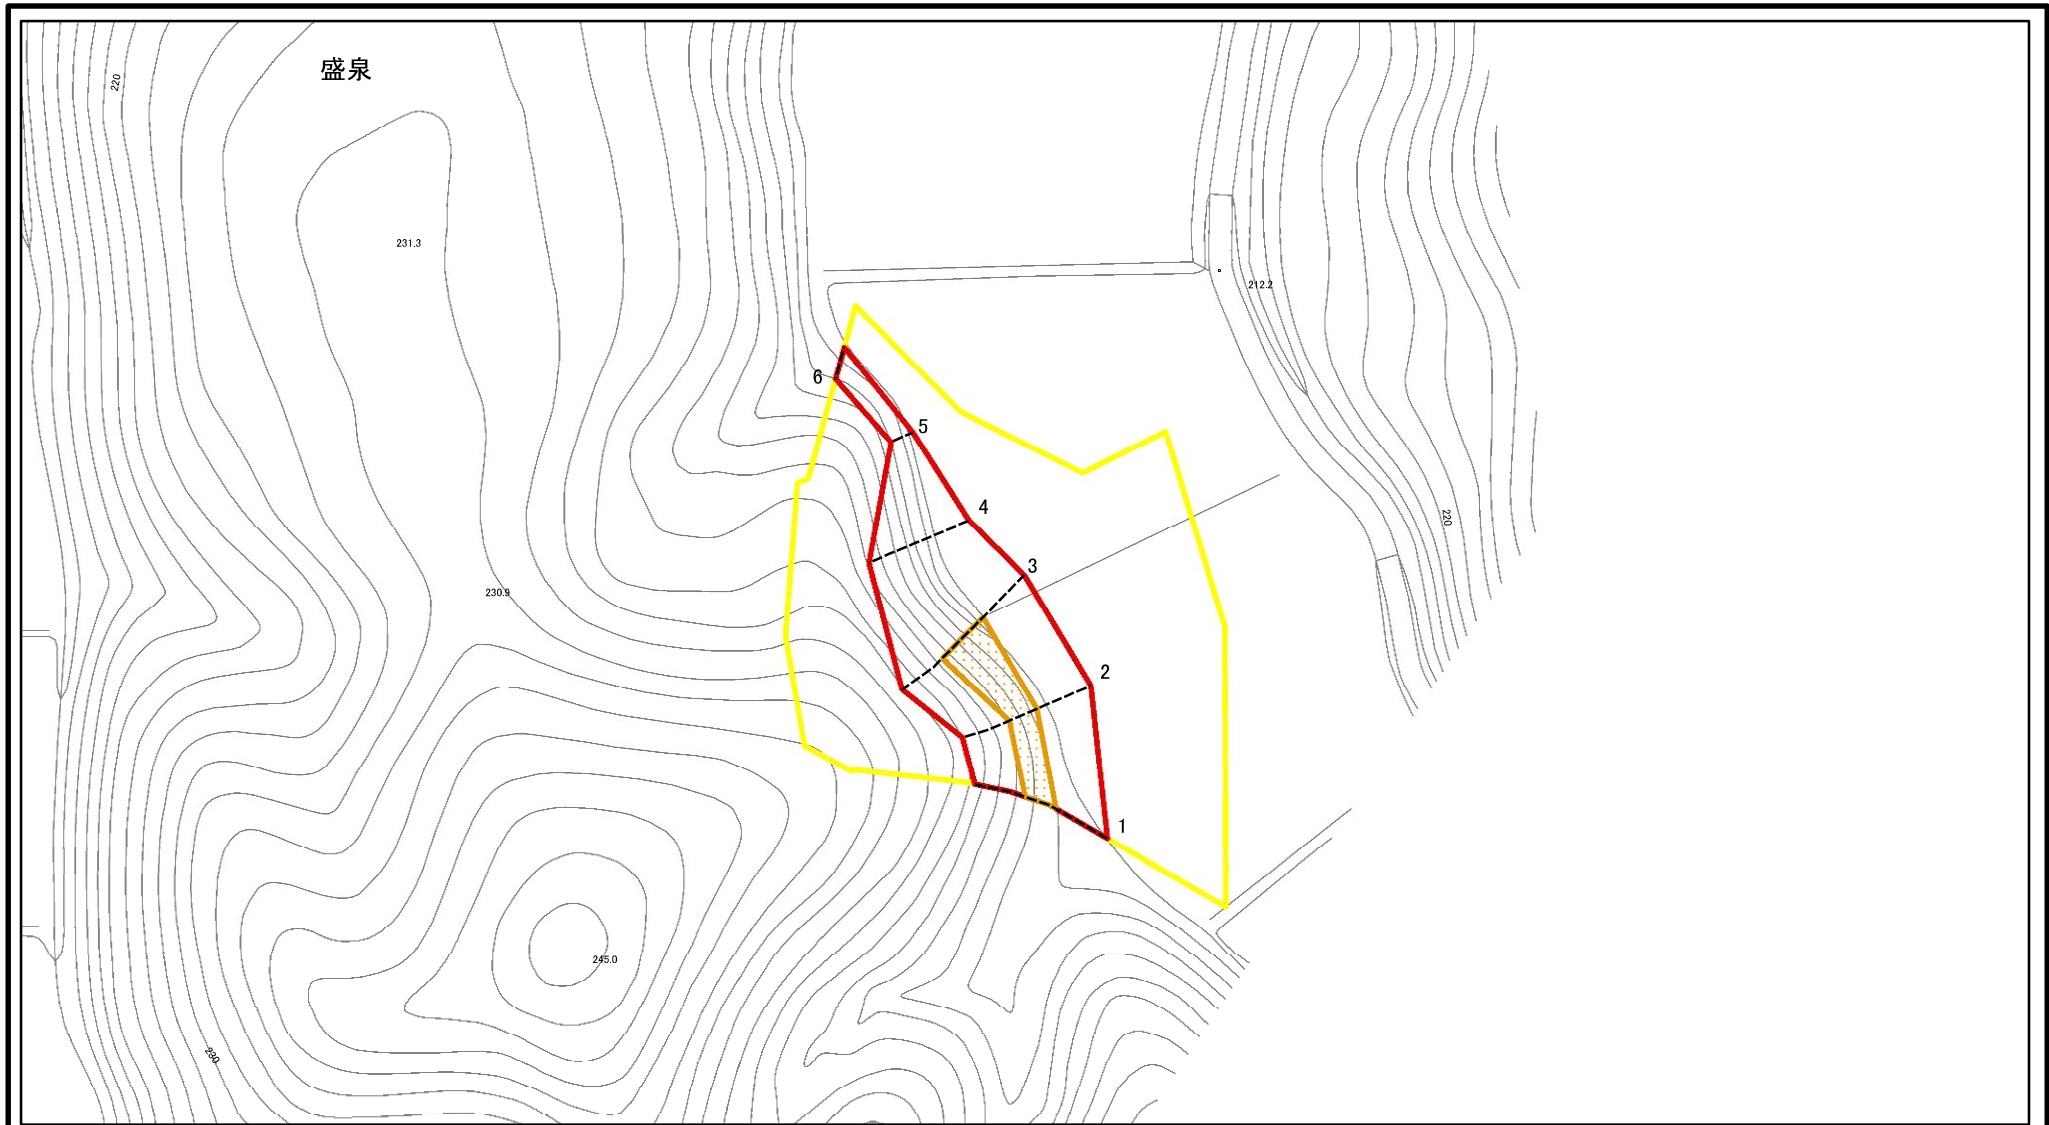
図中の数字は横断測線番号を示す

<b>様式-2-1(急)</b> 土砂災害警戒区域・土砂災害特別警戒区域 区域図(その2)	土砂災害防止法施行令第二条の基準に該当する区域		N 縮尺 1:1,000	自然現象の種類	急傾斜地の崩壊	箇所番号	403-Ⅲ-1039
	土砂災害防止法施行令第三条の基準に該当する区域			告示番号		箇所名	大猿田ⅢA
	土砂等の(移動)高さが1m以下の場合、土砂等の移動による力が100kN/m <sup>2</sup> を超える区域		告示年月日		所在地	栃木県那須郡那珂川町盛泉	
	土砂等の堆積の高さが3mを超える区域						
それ以外の区域
