土砂災害警戒区域等の指定の公示に係る図書(その1)

様式-1(急)
土砂災害警戒区域・土砂災害特別警戒区域
位置図

203-II-1026

真上ⅡL

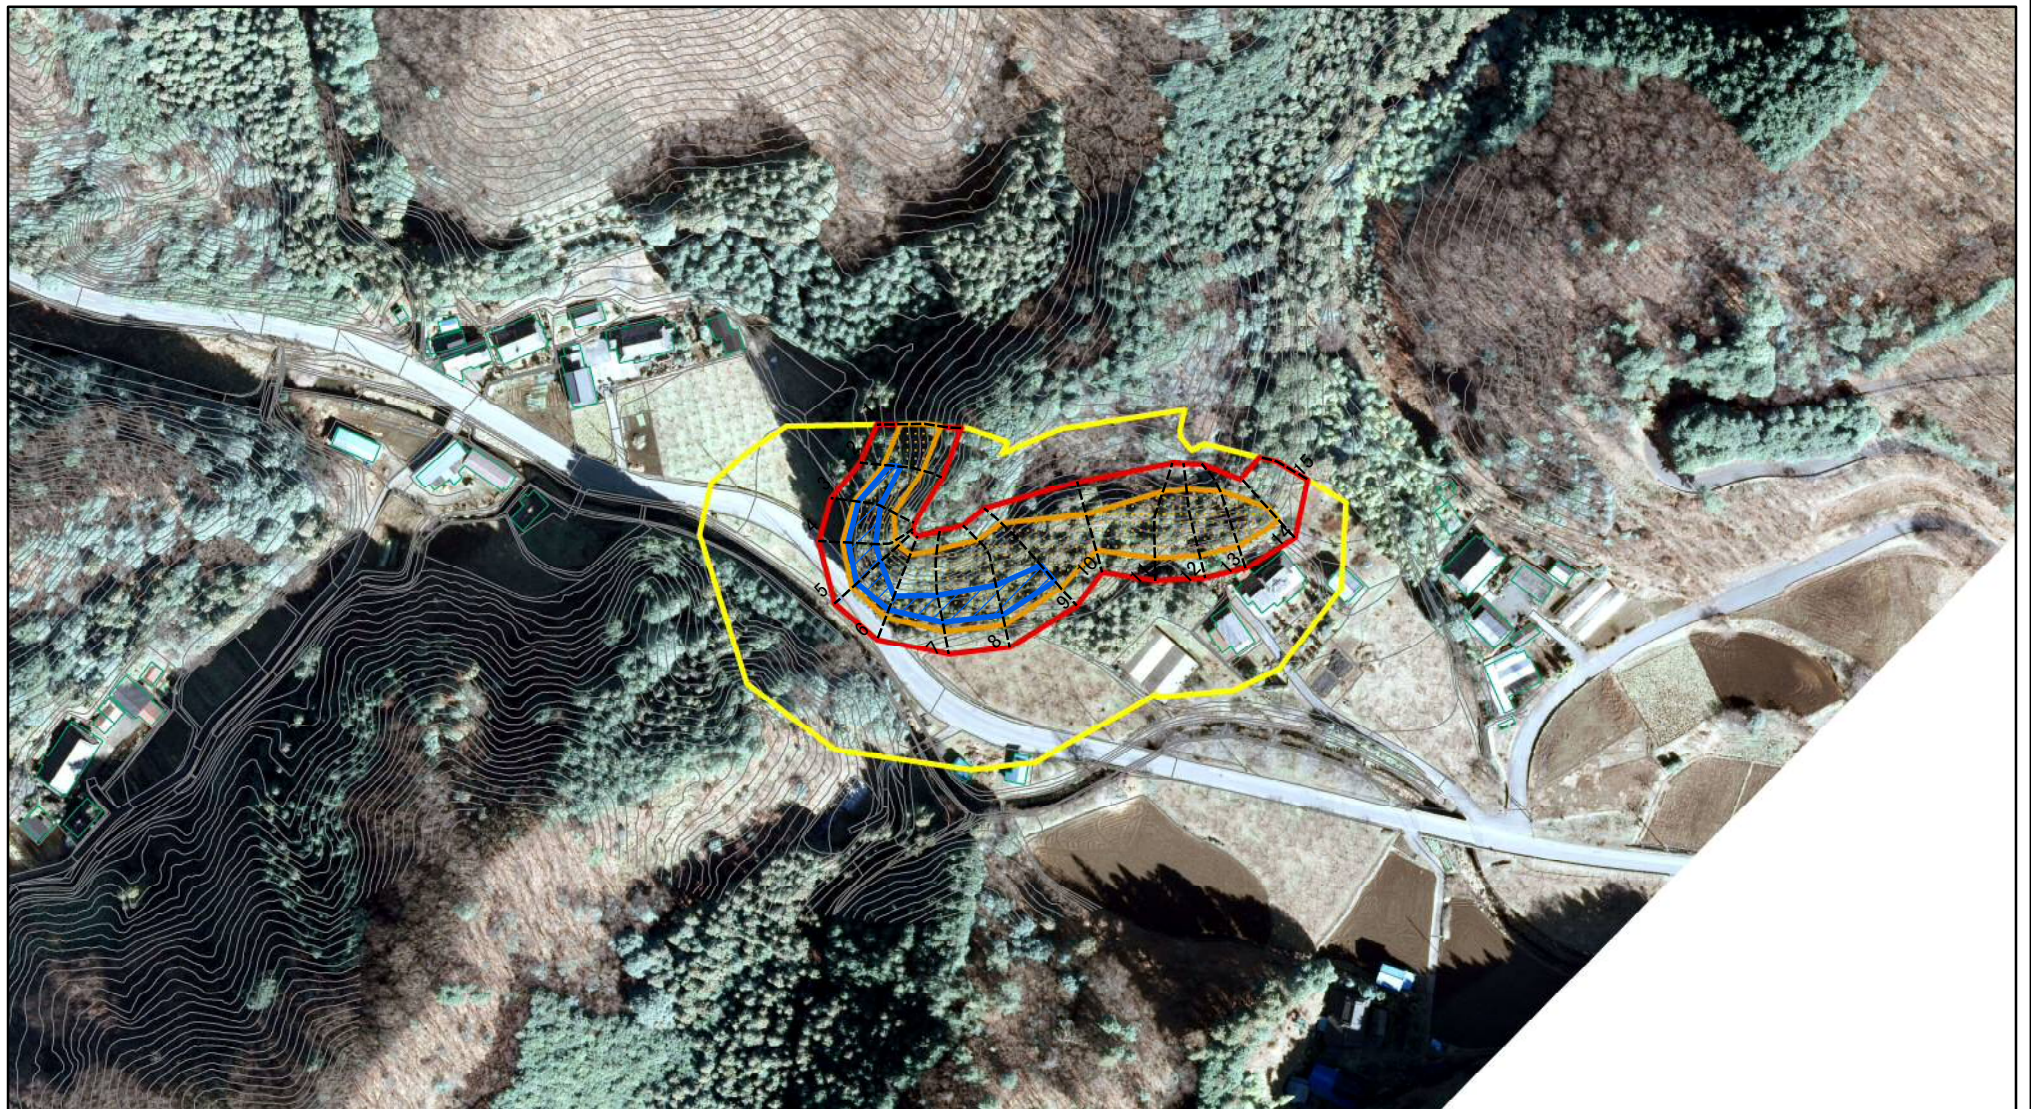
土砂災害警戒区域・土砂災害特別警戒区域
区域図(その1)

図中の数字は横断測線番号を示す

土砂災害防止法施行令第二条の基準に該当する区域

土砂災害防止法
施行令第三条の
基準に該当する
区域

土石等の堆積の高さが3mを超える区域
それ以外の区域
