土砂災害警戒区域等の指定の公示に係る図書（その1）

様式-1 (急)
土砂災害警戒区域・土砂災害特別警戒区域 位置図

自然現象の種類	急傾斜地の崩壊
箇所番号	203-Ⅲ-1089
箇所名	宮下ⅢA
所在地	栃木県栃木市梅沢町

様式-2(急) 土砂災害警戒区域・土砂災害特別警戒区域 区域図(その1)	土砂災害防止法施行令第二条の基準に該当する区域		N 縮尺 1:2,500	自然現象の種類	急傾斜地の崩壊	箇所番号	203-Ⅲ-1089
	土砂災害防止法施行令第三条の基準に該当する区域			告示番号		箇所名	宮下ⅢA
	それ以外の区域			告示年月日		所在地	栃木県栃木市梅沢町

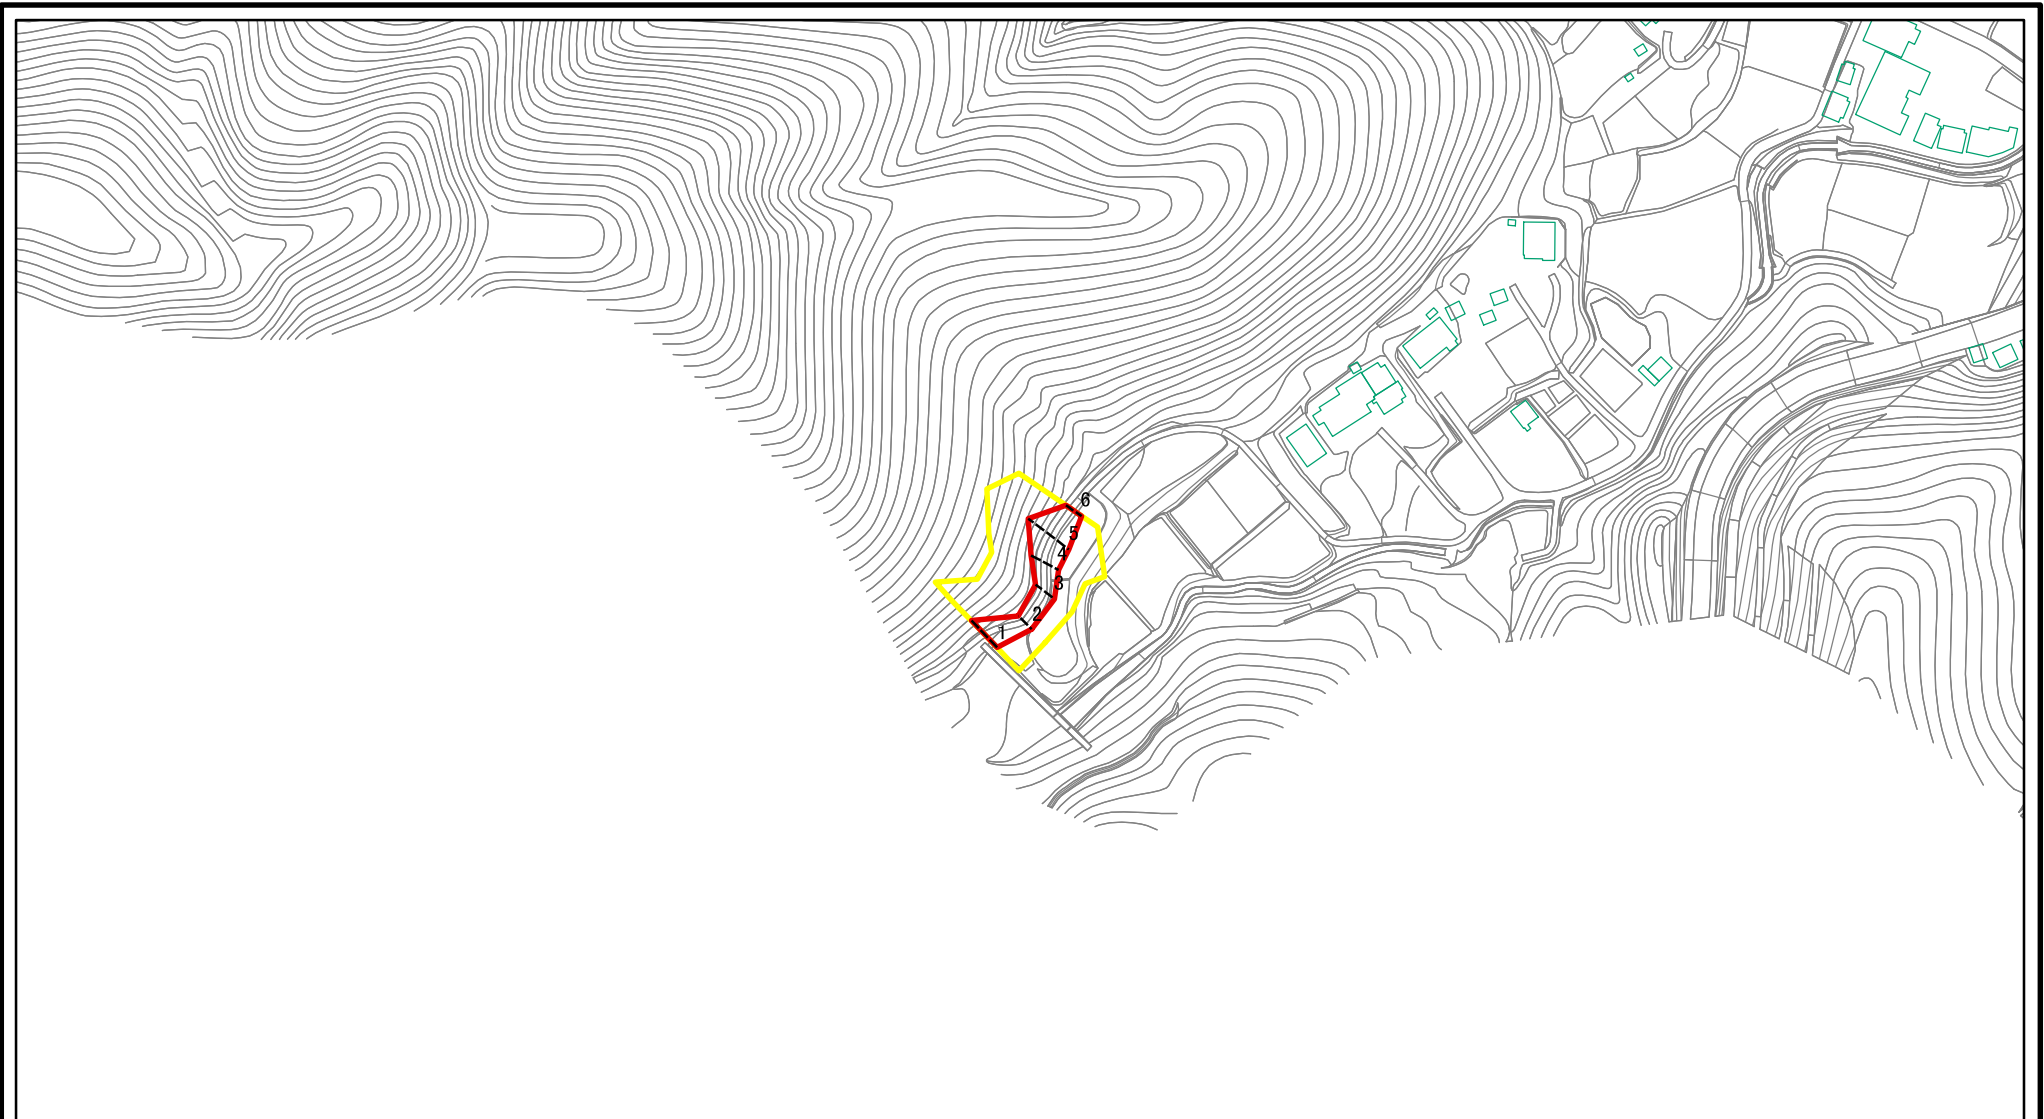
図中の数字は横断測線番号を示す

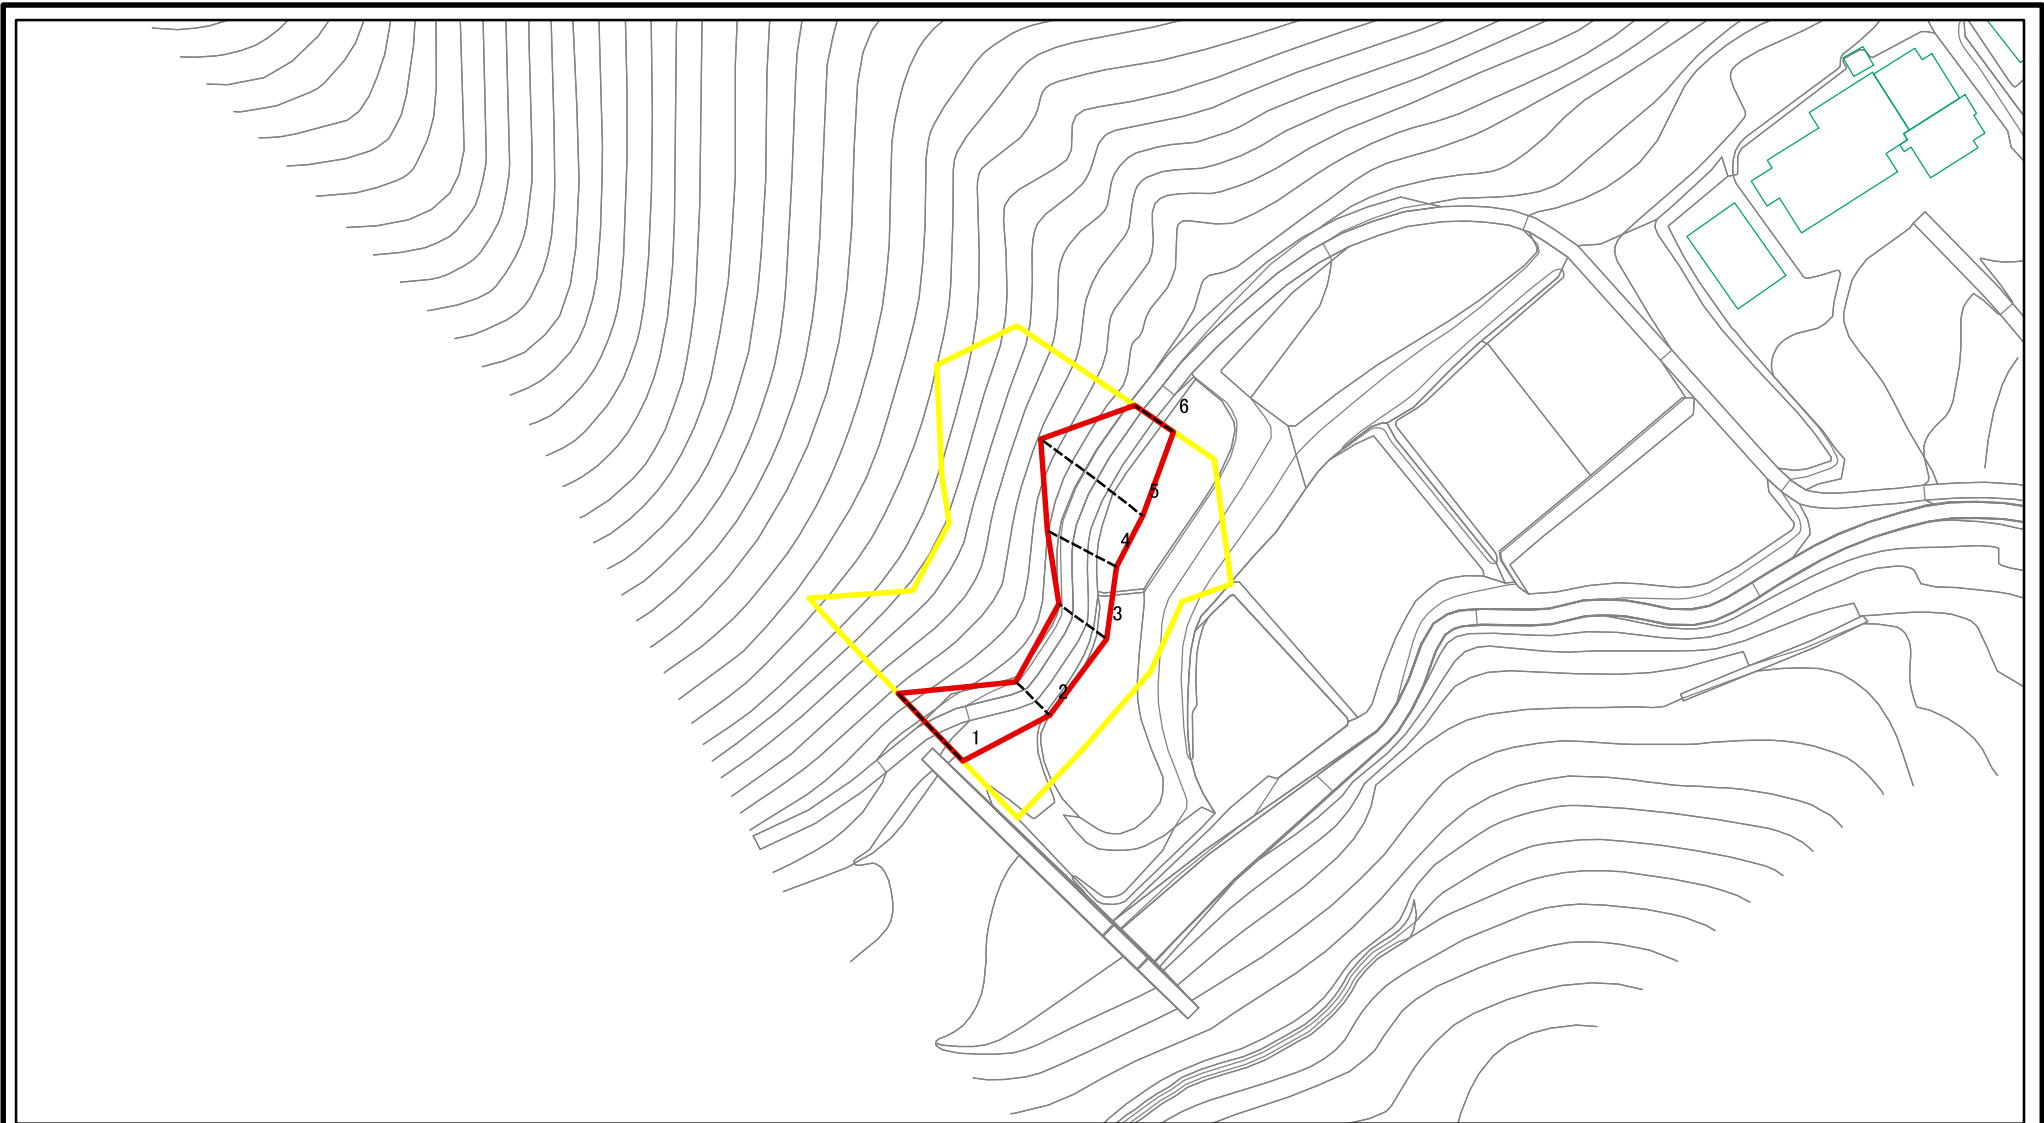
様式-2-1(急) 土砂災害警戒区域・土砂災害特別警戒区域 区域図(その2)	土砂災害防止法施行令第二条の基準に該当する区域		N 縮尺 1:1,000	自然現象の種類	急傾斜地の崩壊	箇所番号	203-Ⅲ-1089
	土砂災害防止法施行令第三条の基準に該当する区域			告示番号		箇所名	宮下ⅢA
	それ以外の区域			告示年月日		所在地	栃木県栃木市梅沢町

図中の数字は横断測線番号を示す

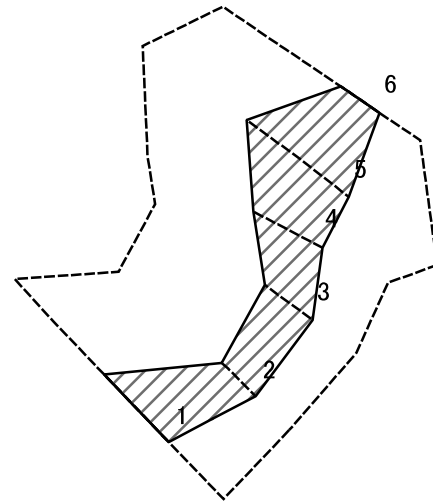
様式-2-2(急) 土砂災害特別警戒区域の区域区分図 (急傾斜地の崩壊に伴う土石等の移動により 建築物の地上部に作用すると想定される力)	土砂災害防止法施行令第二条の基準に該当する区域		N 縮尺 1:1,000	自然現象の種類	急傾斜地の崩壊	箇所番号	203-Ⅲ-1089
	土砂災害防止法施行令第三条の基準に該当する区域			告示番号		箇所名	宮下ⅢA
	それ以外の区域			告示年月日		所在地	栃木県栃木市梅沢町

図中の数字は横断測線番号を示す

横断測線の区間	土石等の移動により建築物の地上部に作用すると想定される力				土石等の堆積により建築物の地上部に作用すると想定される力				横断測線の区間	土石等の移動により建築物の地上部に作用すると想定される力				土石等の堆積により建築物の地上部に作用すると想定される力			
	土石等の(移動)高さが1m以下の場合、土石等の移動による力が100kN/m ² を超える区域		それ以外の区域		土石等の堆積の高さが3mを超える区域		それ以外の区域			土石等の(移動)高さが1m以下の場合、土石等の移動による力が100kN/m ² を超える区域		それ以外の区域		土石等の堆積の高さが3mを超える区域		それ以外の区域	
	力の大きさのうち最大のもの(kN/m ²)	土石等の高さ(m)	力の大きさのうち最大のもの(kN/m ²)	土石等の高さ(m)	力の大きさのうち最大のもの(kN/m ²)	土石等の高さ(m)	力の大きさのうち最大のもの(kN/m ²)	土石等の高さ(m)		力の大きさのうち最大のもの(kN/m ²)	土石等の高さ(m)	力の大きさのうち最大のもの(kN/m ²)	土石等の高さ(m)	力の大きさのうち最大のもの(kN/m ²)	土石等の高さ(m)	力の大きさのうち最大のもの(kN/m ²)	土石等の高さ(m)
1 ~ 2	-	-	87.96	1.00	-	-	9.04	1.69	~								
2 ~ 3	-	-	69.80	1.00	-	-	8.68	1.62	~								
3 ~ 4	-	-	83.66	1.00	-	-	9.98	1.86	~								
4 ~ 5	-	-	100.00	1.00	-	-	11.43	2.14	~								
5 ~ 6	-	-	100.00	1.00	-	-	11.43	2.14	~								
~									~								
~									~								
~									~								
~									~								
~									~								
~									~

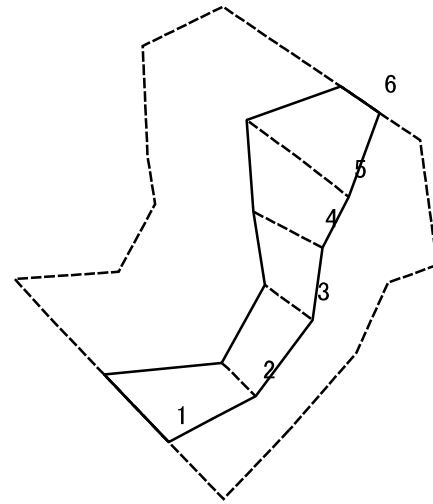
様式-2-3(急)
土砂災害特別警戒区域の区域区分図
(急傾斜地の崩壊に伴う土石等の堆積により
建築物の地上部に作用すると想定される力)

図中の数字は横断測線番号を示す

土砂災害防止法施行令第二条の基準に該当する区域	
土砂災害防止法施行令第三条の基準に該当する区域	
それ以外の区域
