土砂災害警戒区域等の指定の公示に係る図書（その1）

様式－1（急）
土砂災害警戒区域・土砂災害特別警戒区域
位置図

402-I-1007

稲積神社 I A

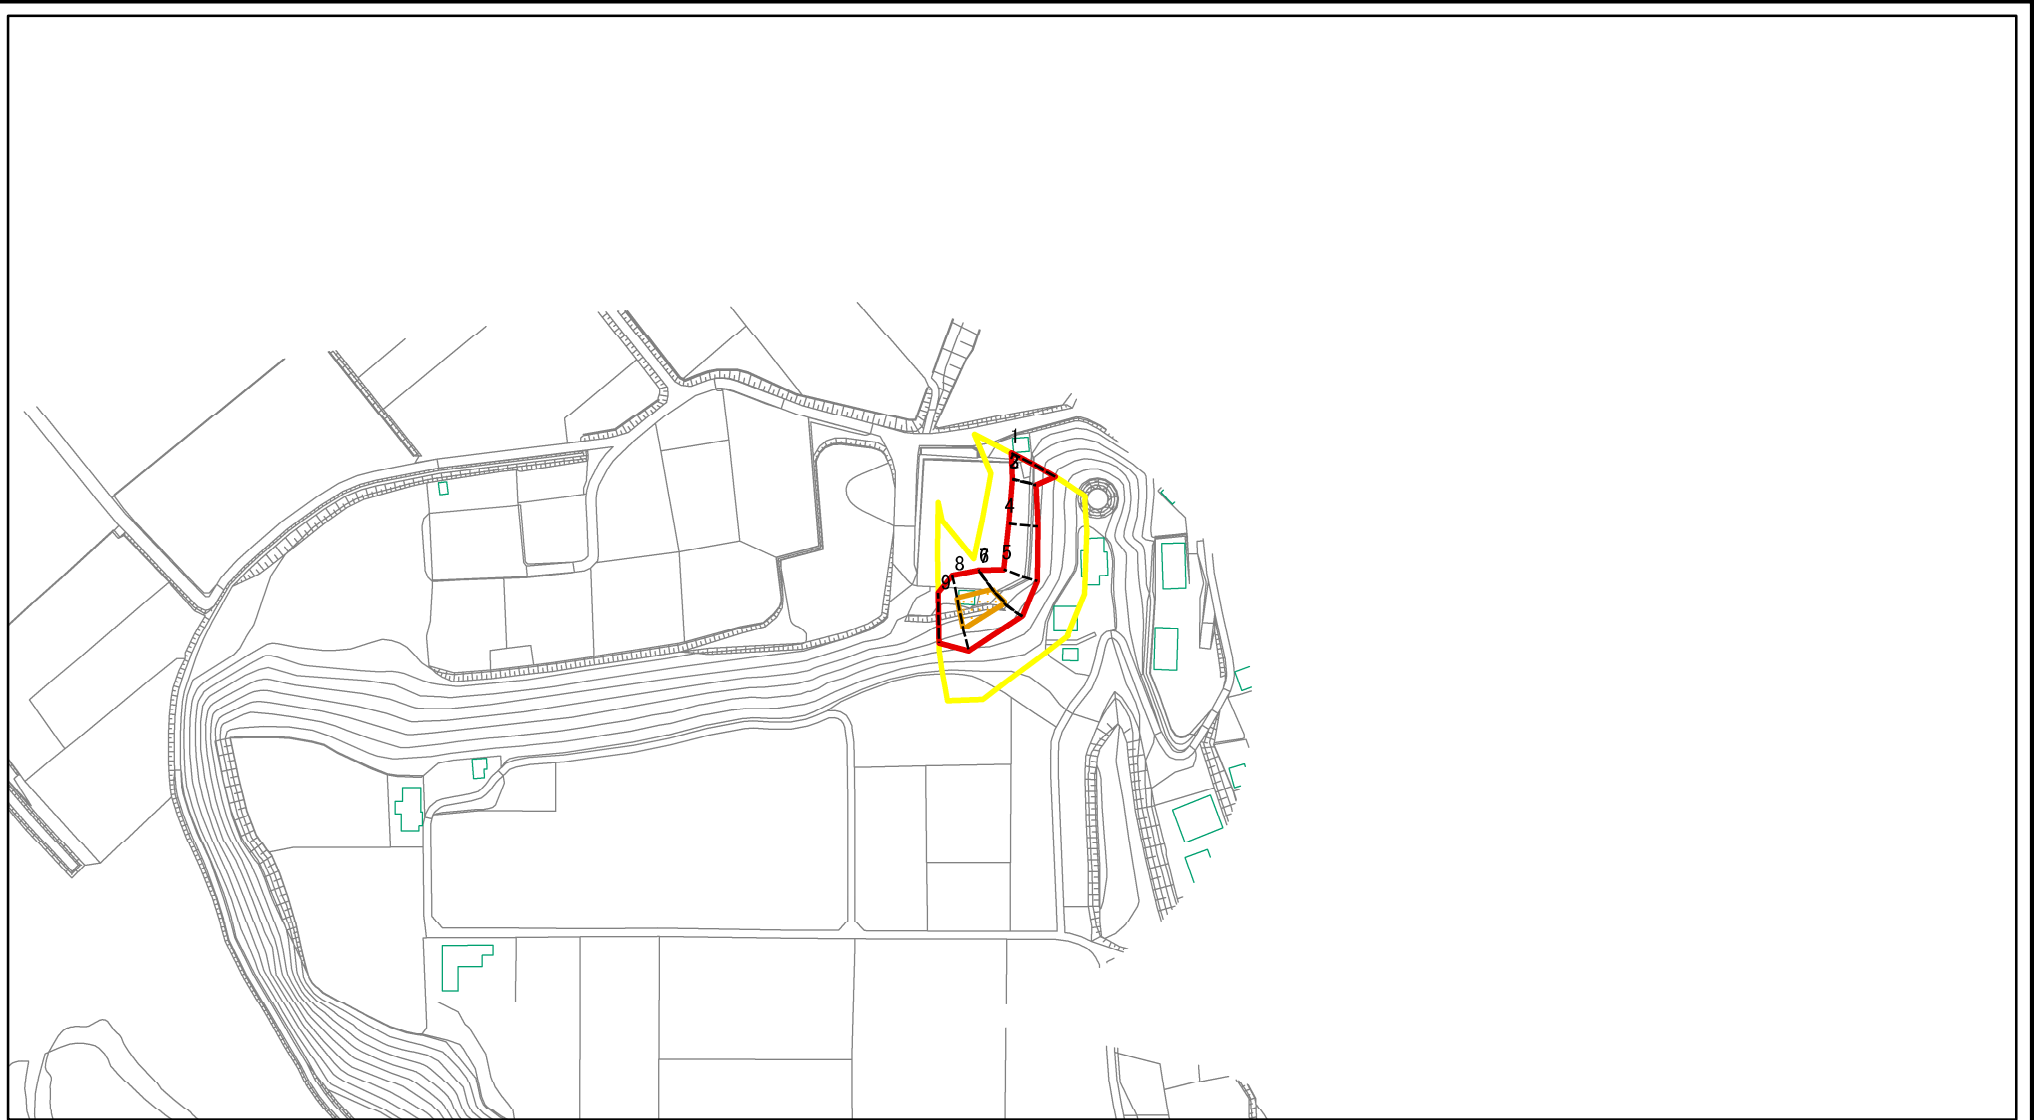
様式-2(急)

図中の数字は横断測線番号を示す

土砂災害警戒区域・土砂災害特別警戒区域
区域図(その1)

土砂災害防止法施行令第二条の基準に該当する区域

土砂災害防止法
施行令第三条の
基準に該当する
区域

土石等の(移動)高さが1m以下の場合、
土石等の移動による力が100kN/mを超える区域

土石等の堆積の高さが3mを超える区域
それ以外の区域

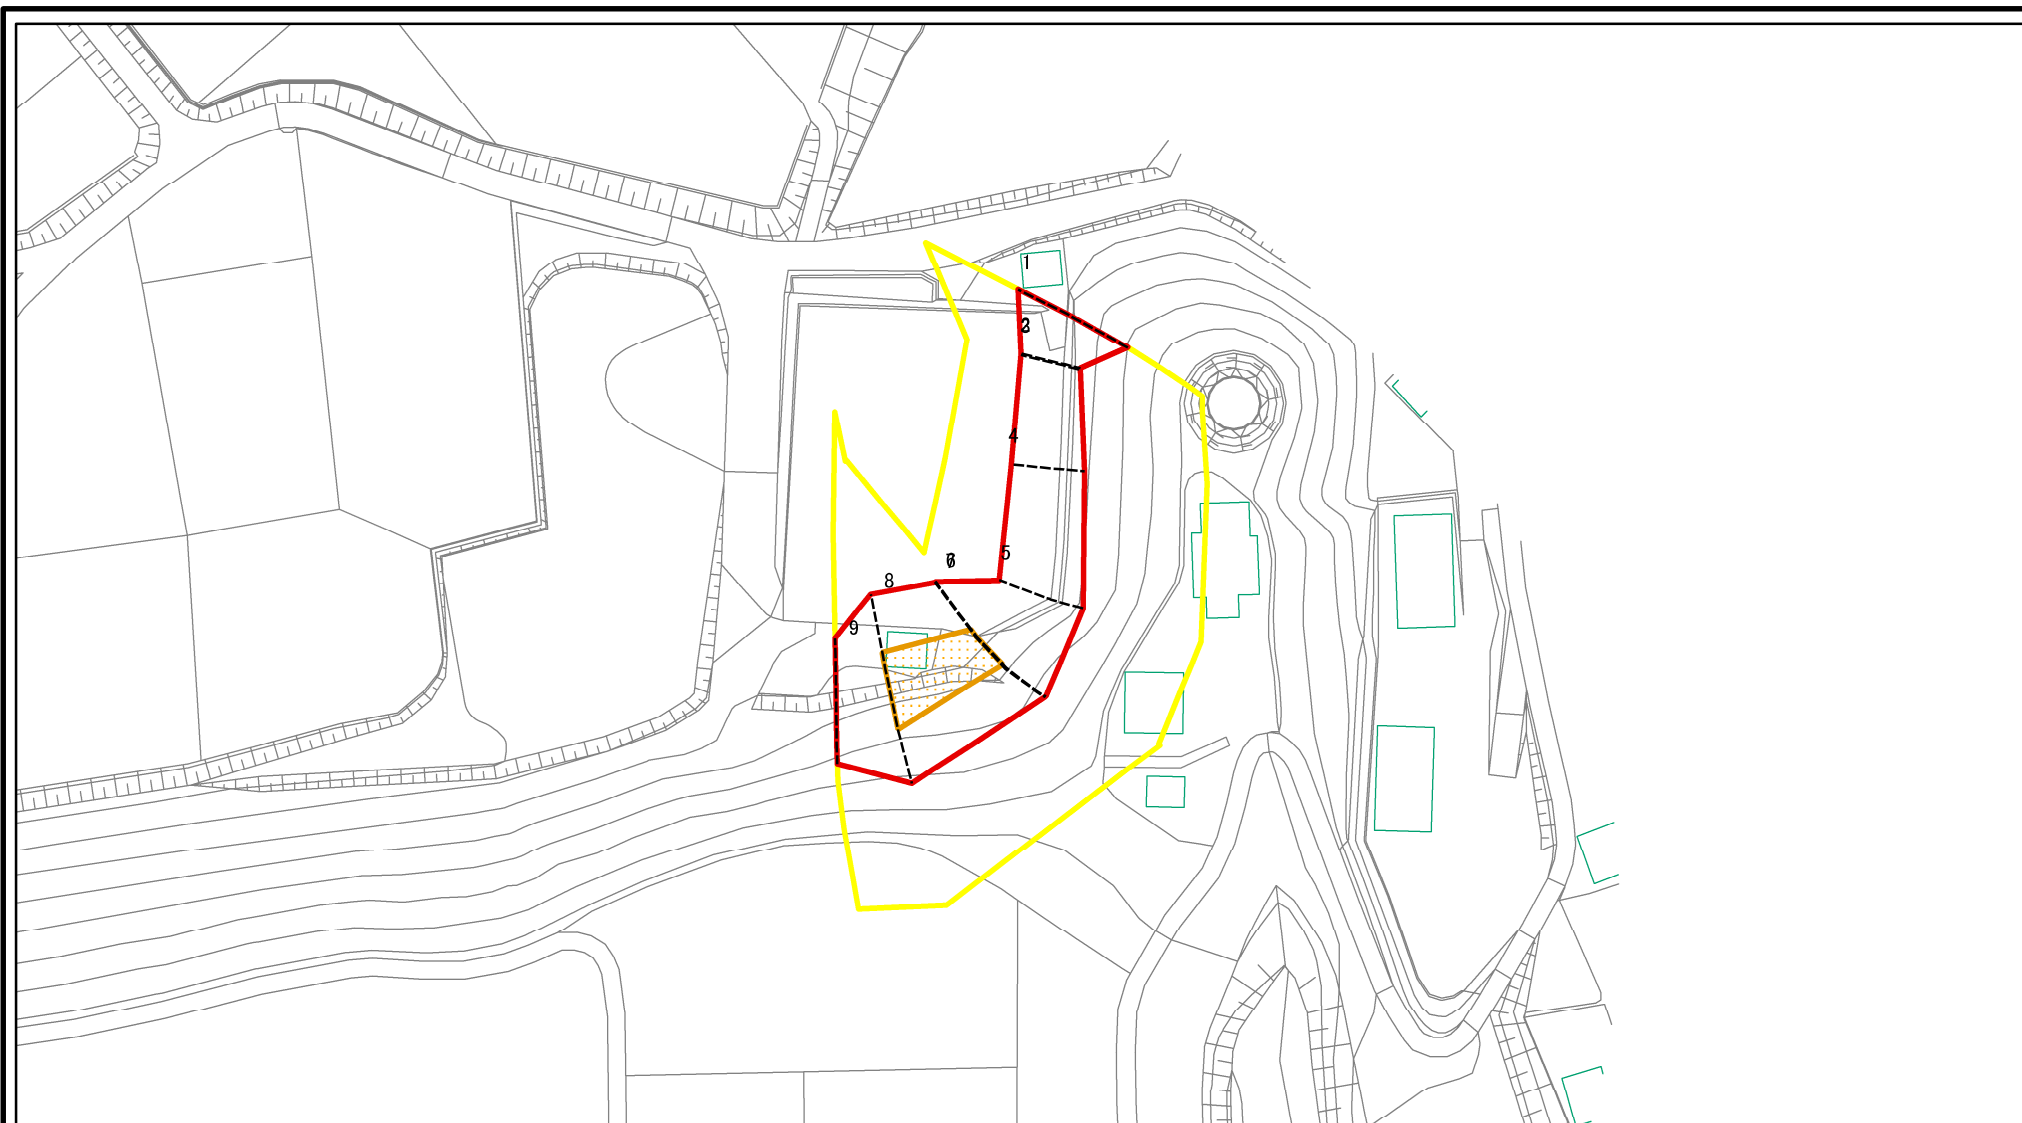
図中の数字は横断測線番号を示す

様式-2-1(急) 土砂災害警戒区域・土砂災害特別警戒区域 区域図(その2)	土砂災害防止法施行令第二条の基準に該当する区域		N 縮尺 1:1,000	自然現象の種類	急傾斜地の崩壊	箇所番号	402-I-1007
	土砂災害防止法施行令第三条の基準に該当する区域			告示番号	警戒区域473号 特別警戒区域476号	箇所名	稲積神社 I A
	それ以外の区域			告示年月日	令和3年9月7日	所在地	栃木県那須烏山市下境

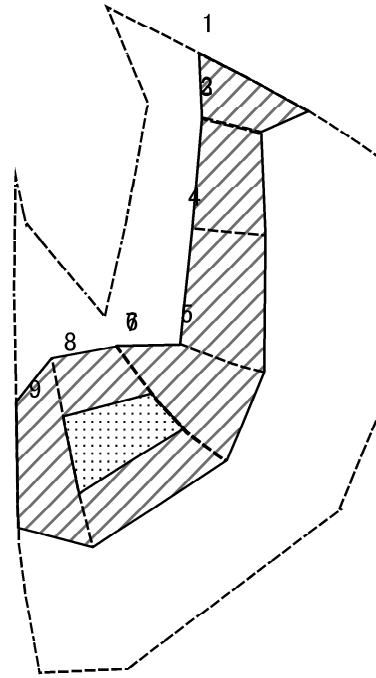
図中の数字は横断測線番号を示す

様式-2-2(急) 土砂災害特別警戒区域の区域区分図 (急傾斜地の崩壊に伴う土石等の移動により 建築物の地上部に作用すると想定される力)	土砂災害防止法施行令第二条の基準に該当する区域		N 縮尺 1:1,000	自然現象の種類	急傾斜地の崩壊	箇所番号	402-I-1007
	土砂災害防止法施行令第三条の基準に該当する区域	土石等の(移動)高さが1m以下の場合、土石等の移動による力が100kN/m ² を超える区域		告示番号	警戒区域473号 特別警戒区域476号	箇所名	稲積神社 I A
		それ以外の区域		告示年月日	令和3年9月7日	所在地	栃木県那須烏山市下境

横断測線の区間	土石等の移動により建築物の地上部に作用すると想定される力				土石等の堆積により建築物の地上部に作用すると想定される力				横断測線の区間	土石等の移動により建築物の地上部に作用すると想定される力				土石等の堆積により建築物の地上部に作用すると想定される力			
	土石等の(移動)高さが1m以下の場合、土石等の移動による力が100kN/m ² を超える区域		それ以外の区域		土石等の堆積の高さが3mを超える区域		それ以外の区域			土石等の(移動)高さが1m以下の場合、土石等の移動による力が100kN/m ² を超える区域		それ以外の区域		土石等の堆積の高さが3mを超える区域		それ以外の区域	
1 ~ 2	-	-	90.50	1.00	-	-	9.76	1.93	~								
2 ~ 3	-	-	73.29	1.00	-	-	8.68	1.72	~								
3 ~ 4	-	-	80.71	1.00	-	-	9.09	1.80	~								
4 ~ 5	-	-	88.99	1.00	-	-	9.16	1.81	~								
5 ~ 6	-	-	100.00	1.00	-	-	11.06	2.19	~								
6 ~ 7	118.64	1.00	100.00	1.00	-	-	11.06	2.19	~								
7 ~ 8	127.29	1.00	100.00	1.00	-	-	11.87	2.35	~								
8 ~ 9	-	-	100.00	1.00	-	-	11.87	2.35	~								
~									~								
~									~								
~									~								
~									~								
~									~								
~									~								
~									~								
~									~								
~									~								
~									~								
~									~

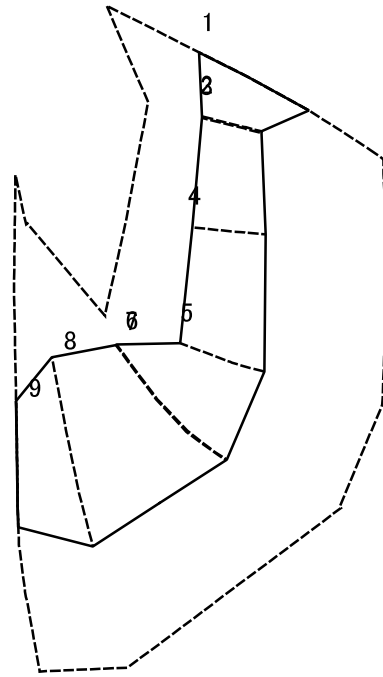
図中の数字は横断測線番号を示す

様式-2-3(急)
土砂災害特別警戒区域の区域区分図
(急傾斜地の崩壊に伴う土石等の堆積により
建築物の地上部に作用すると想定される力)

土砂災害防止法施行令第二条の基準に該当する区域	
土砂災害防止法施行令第三条の基準に該当する区域	
それ以外の区域
