ボーリング柱状図

調査名 宇都宮中央女子高普通特別教室棟新築工事 孔番 No. C 地盤高 -0.085m m

調査場所 宇都宮市若草町 (基準面 KBM+-0.00m .)

宇部宮中央女子高校 普通特別教室棟 新築工事

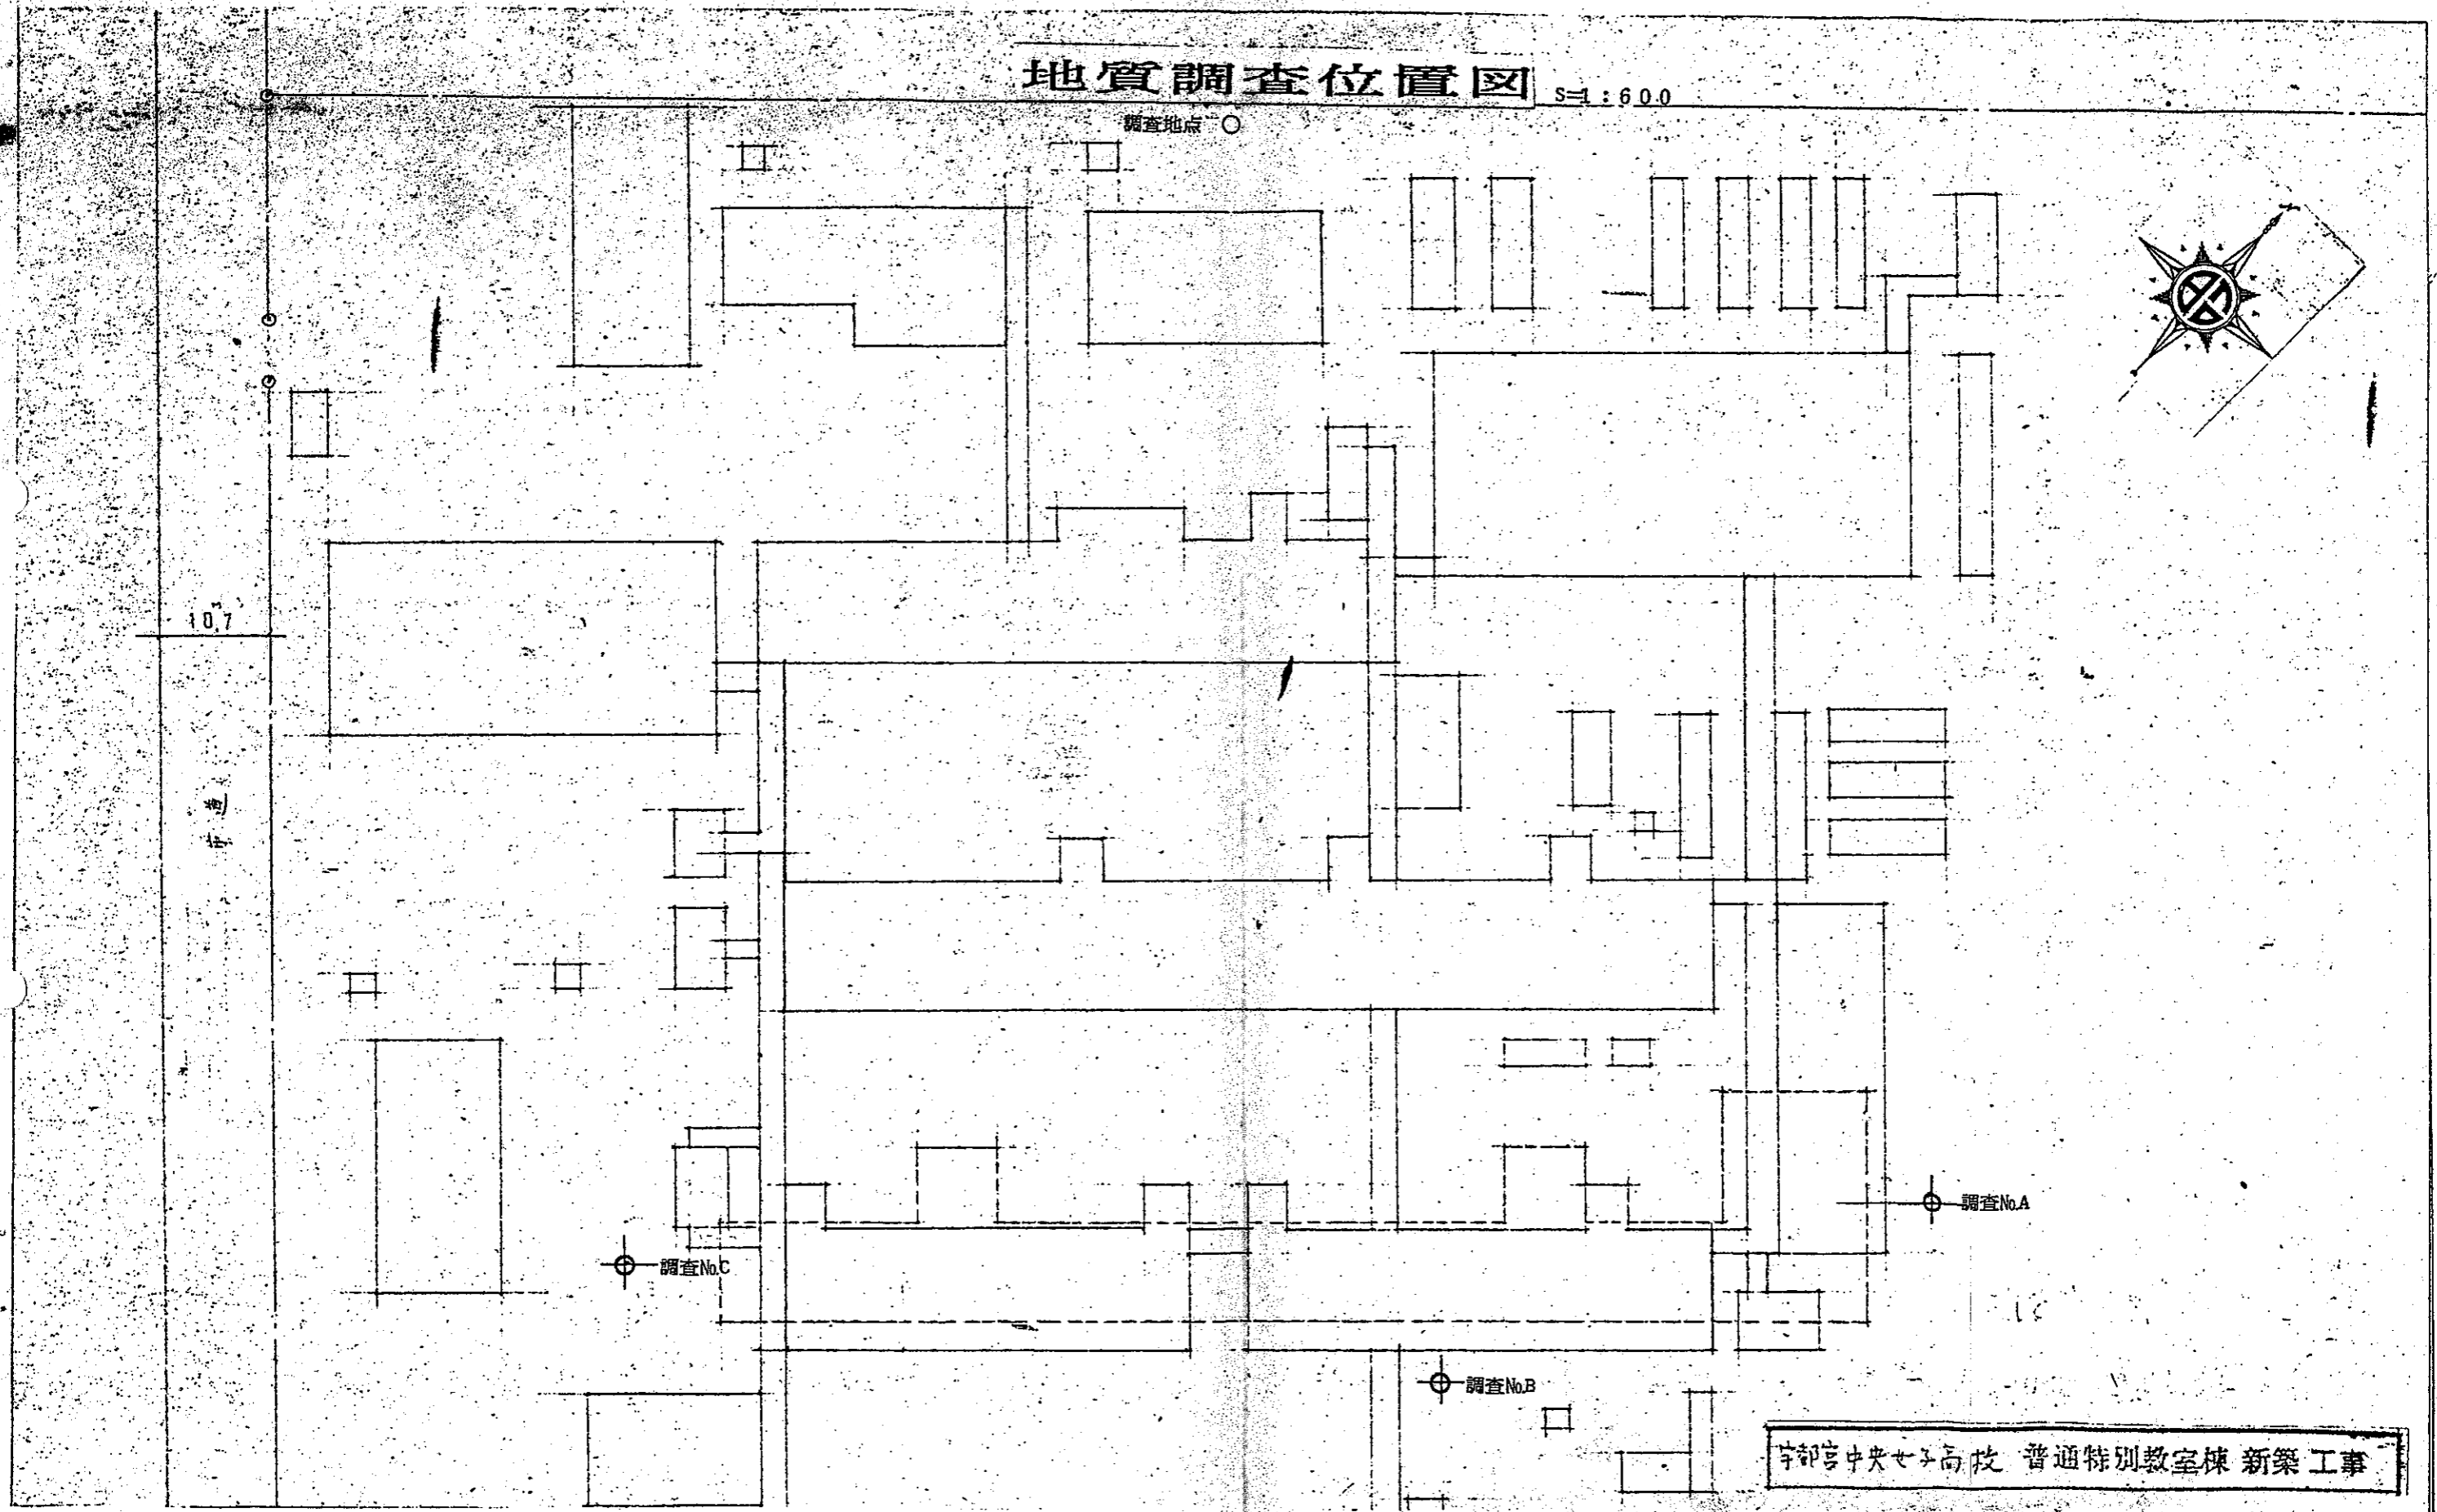
地質調査位置図 $S=1:600$

調査地点 ○

調査No.C

調査No.A

調査No.B
