# 栃木市立三鴨小学校

学校施設環境改善交付金

(大規模改造(老朽))

・屋内運動場改修 S造1階建て 578㎡

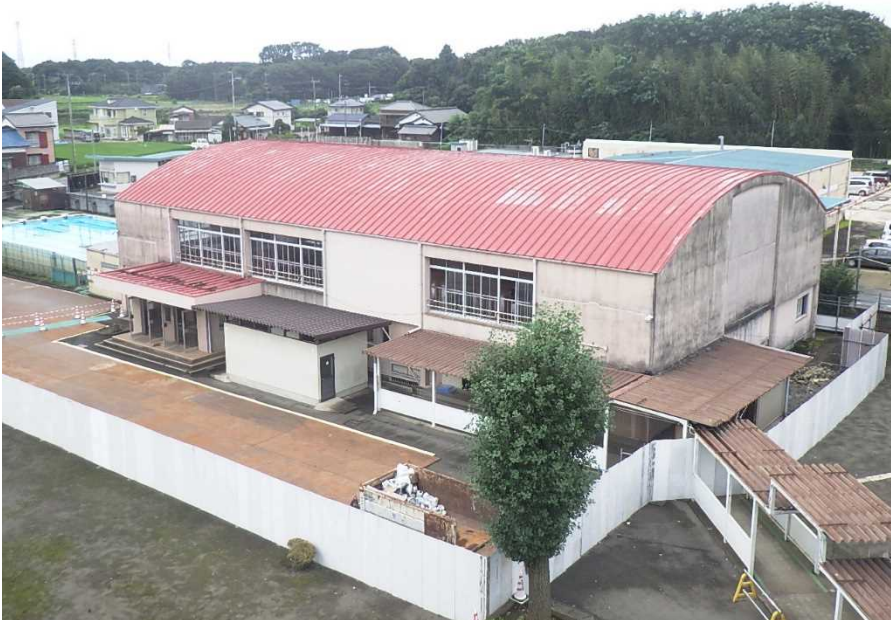
改修前 外観(東面)

外部の改修については、屋根を錆止め、ウレタン塗装仕上げ、外壁を下地補修のうえ耐候性塗材仕上げ、建具をアルミ製サッシによるカバー工法を行った。内部の改修については、アリーナ床を土間コンクリート打設のうえ鋼製床組のフローリング張り、内壁の塗装、照明器具をLED照明に交換を行った。

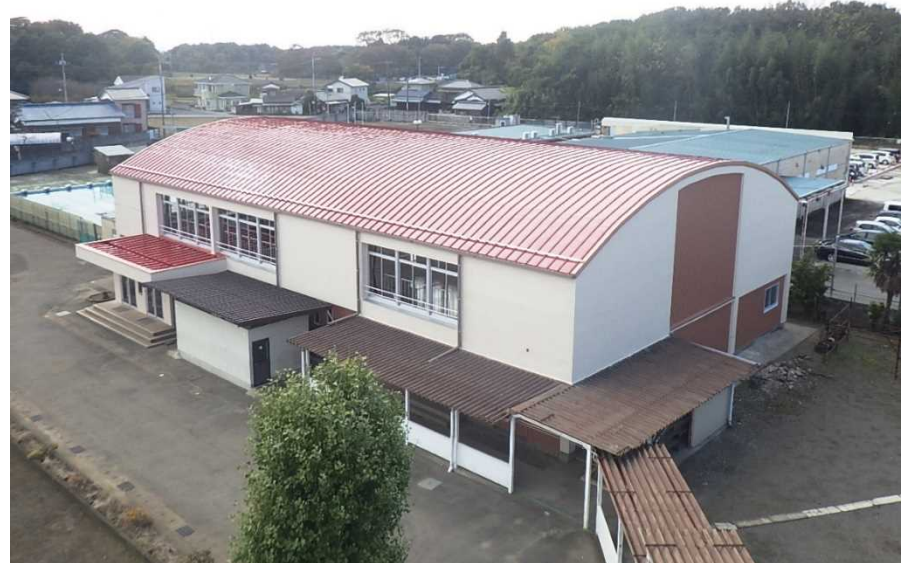
改修後 外観(東面)

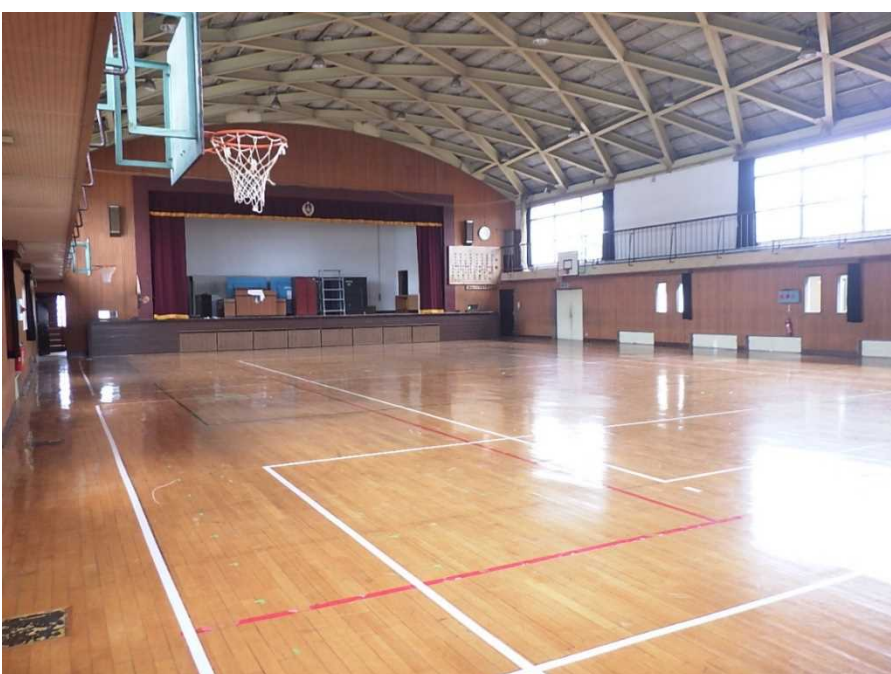
改修前 アリーナ

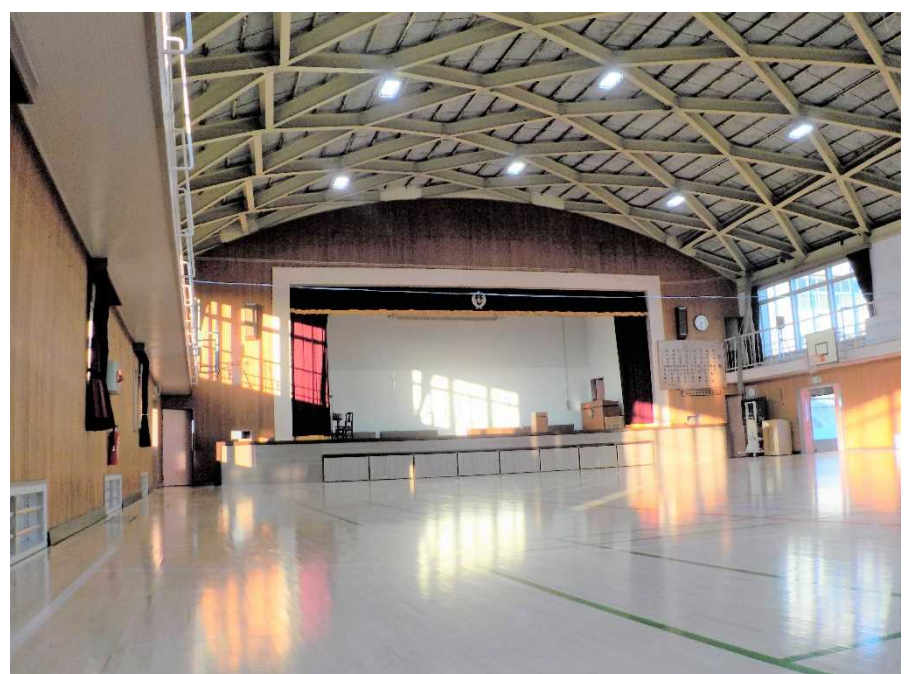
改修後 アリーナ
