# 第3章

## 東日本大震災からの復旧・復興

### 3-1 被災箇所の応急・復旧対策

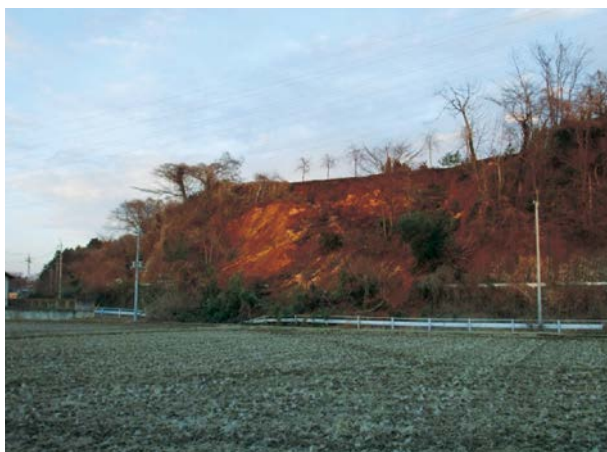
#### b 被災状況（平成23年3月11日）

一般国道408号宇都宮市板戸地区において、道路見上げ法面が崩壊し、崩壊した土砂により道路が封鎖された。

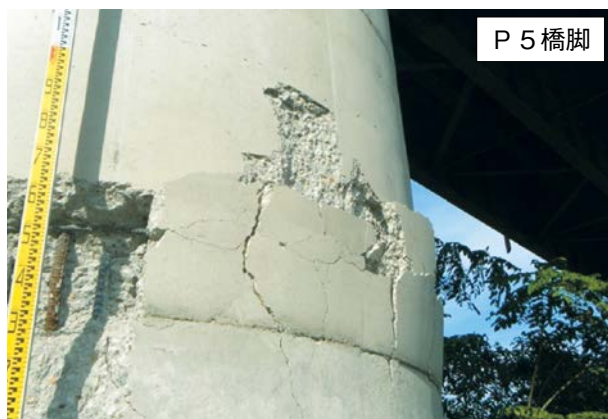
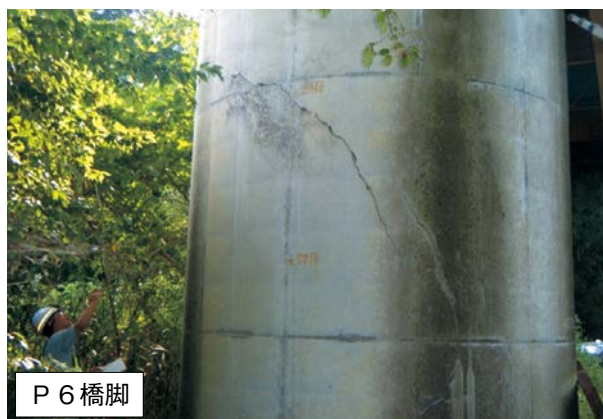
##### b 被災状況（平成23年3月11日）

一般県道蛭畑須佐木線大田原市湯津上地区の那珂川に架かる湯殿大橋で、東北地方太平洋沖地震及び余震により橋脚（2基）が損傷した。

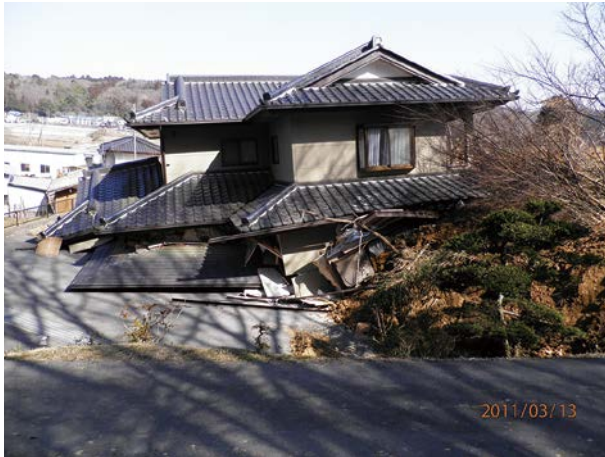
軟弱な堆積物が分布しており、地震により斜面長110m、幅50m、土量約28,000m<sup>3</sup>が滑動した。また、平成23年9月21日の台風第15号の豪雨により斜面長200m、幅70mにわたり地すべり頭部が再滑動した。

被災人家

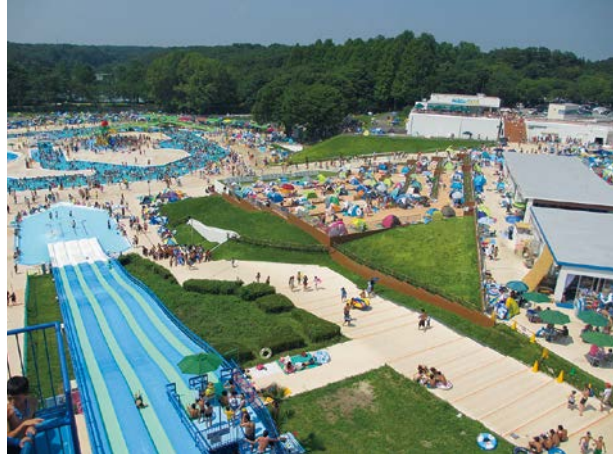
全面オープン状況

地震により破損した被災部の補修工事を実施し、平成24年度には一部オープンを迎え、新たな施設を加え平成25年度には全面リニューアルオープンを迎えた。

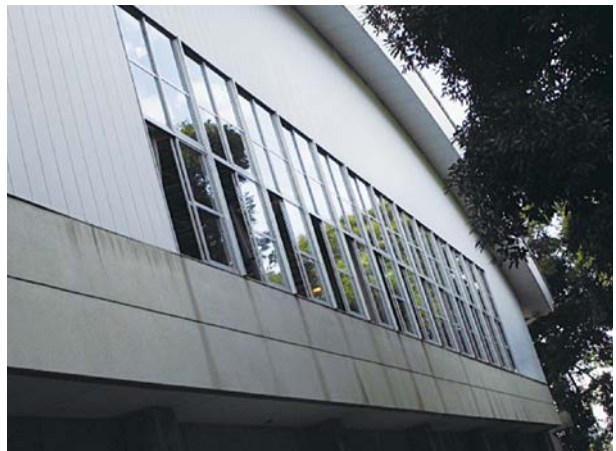
復旧状況

地震当日から復旧工事までは、破損したガラスに仮にベニヤ板を当て対応し、本工事において、ガラス交換を実施した。

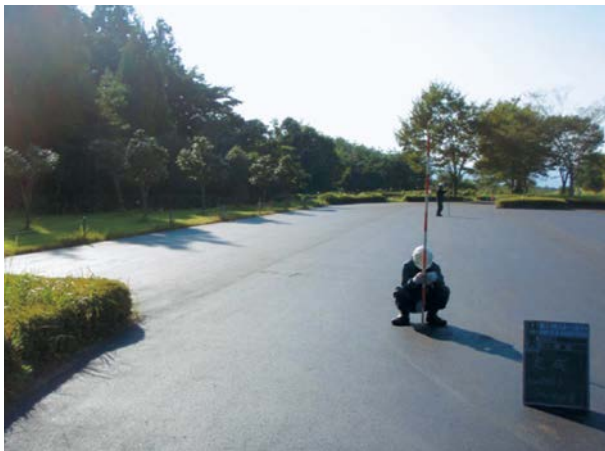
表層完成状況

表層アスファルト及び路盤の一部打ち替えを910㎡実施した。

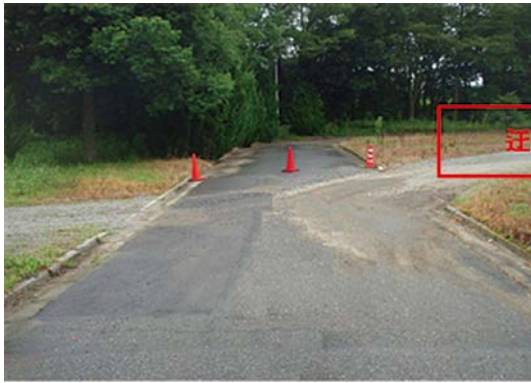
応急対策

汚泥運搬車等の車両の通行に必要な迂回路措置を取るため仮設道路を作った。  
(場内道路の舗装修繕、L型側溝の再設置)

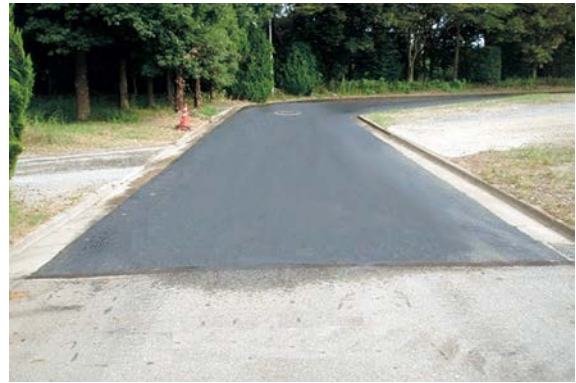
復旧完了

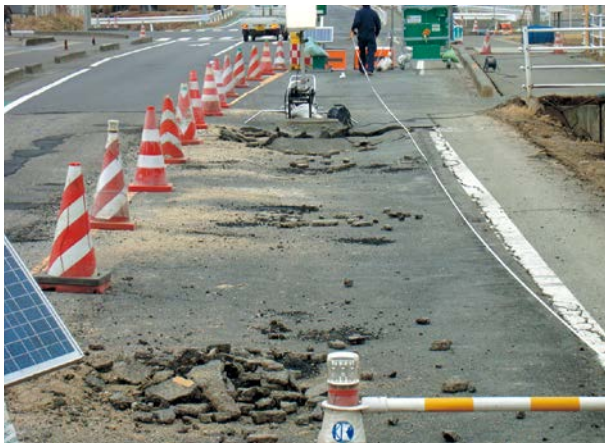
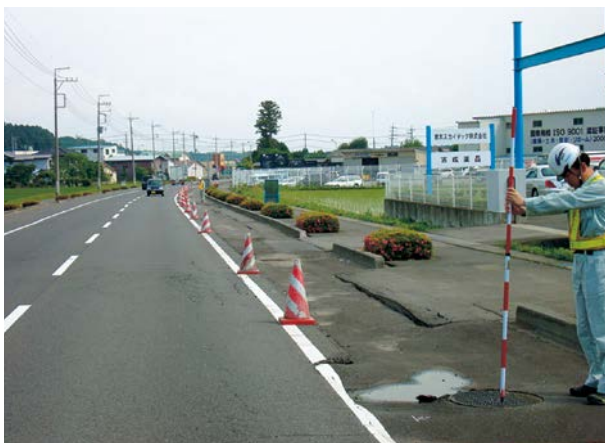
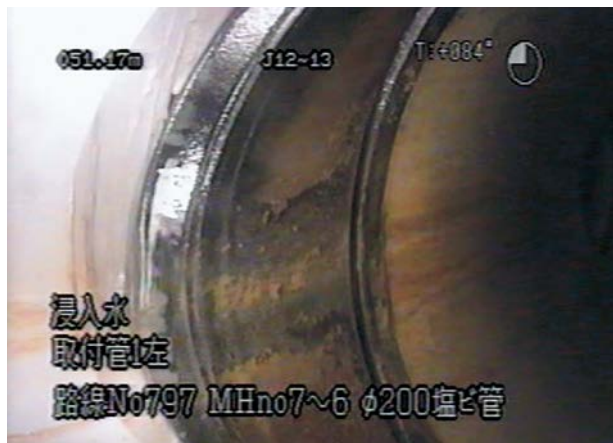
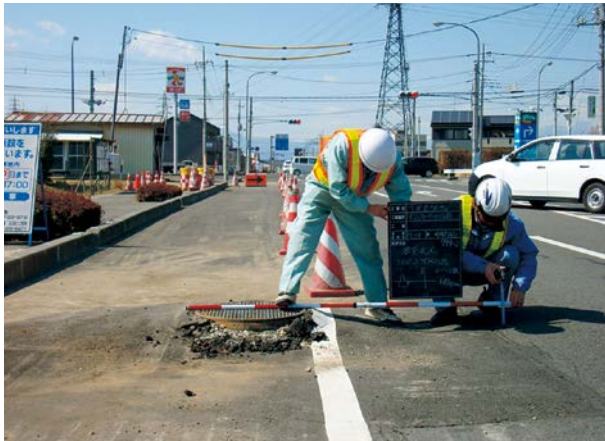
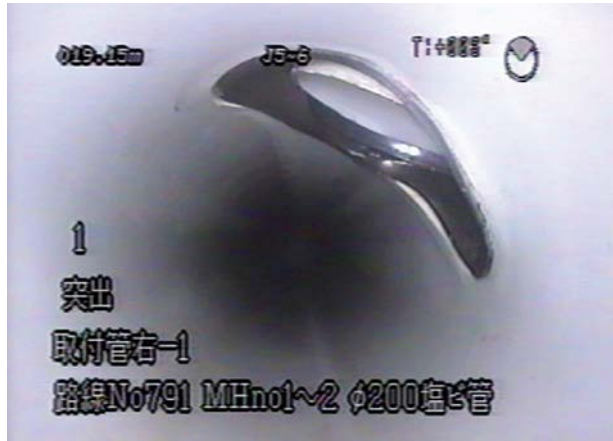
震度6強の地震により、下水道本管の一部がたわみ、汚水が正常に流下できない区間（滞水）などが発生し、さらに道路の陥没が発生した。

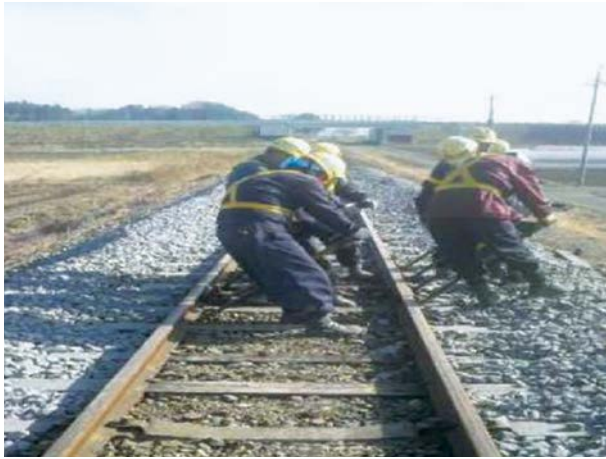
通り整正状況

道床の締め固め、転圧工の上、通り整正を施した後、安全確認を行った。

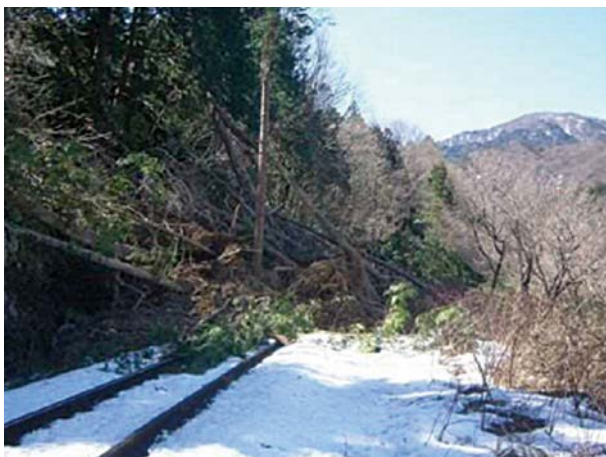
沢入駅～原向駅区間において、土砂が流出し線路を埋め尽くした。

被災状況1

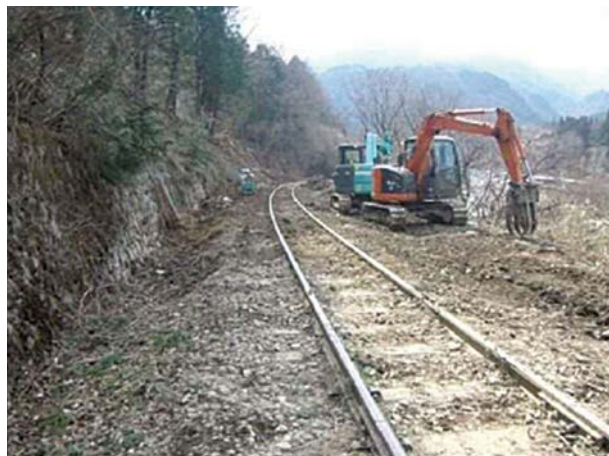
復旧状況 1

土砂の撤去後、安全確認を行った。

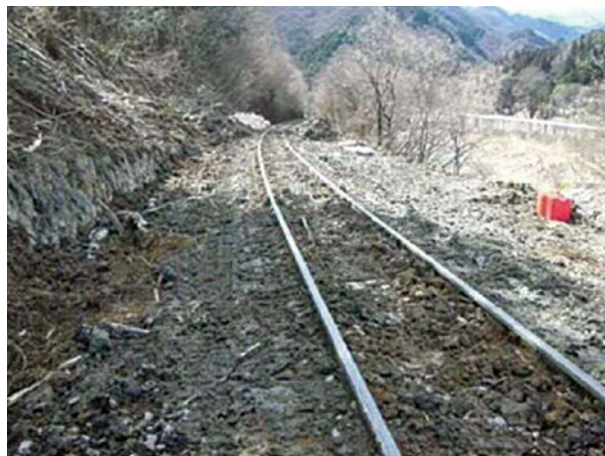
復旧状況 2

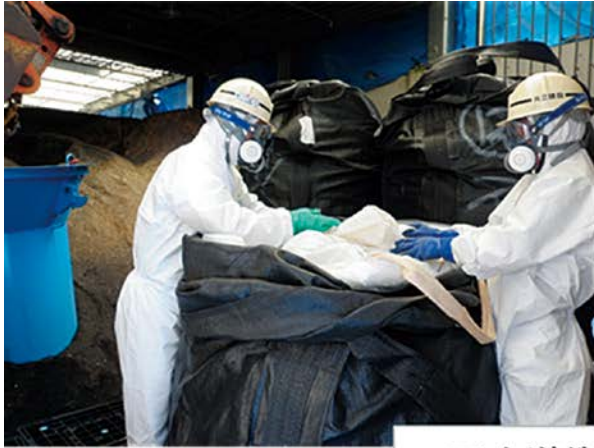
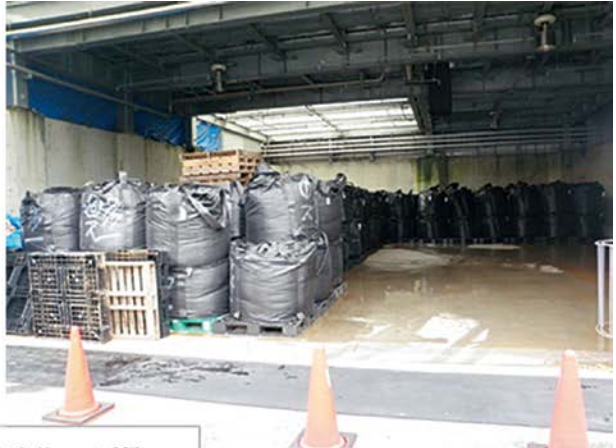
下水道資源化工場

- ・放射能影響によるスラグの有効利用停止（埋戻し材等）
- ・下水汚泥のスラグ化（汚泥の減容化、安定化）による仮置き対応
